Licenciatura en Ingeniería Civil

Patología del pavimento flexible y evaluación superficial de la ruta nacional 708, en el tramo K 0+000 entronque con la ruta nacional 140 y el K 2+021, a través del método

PCI.

Abril del 2023

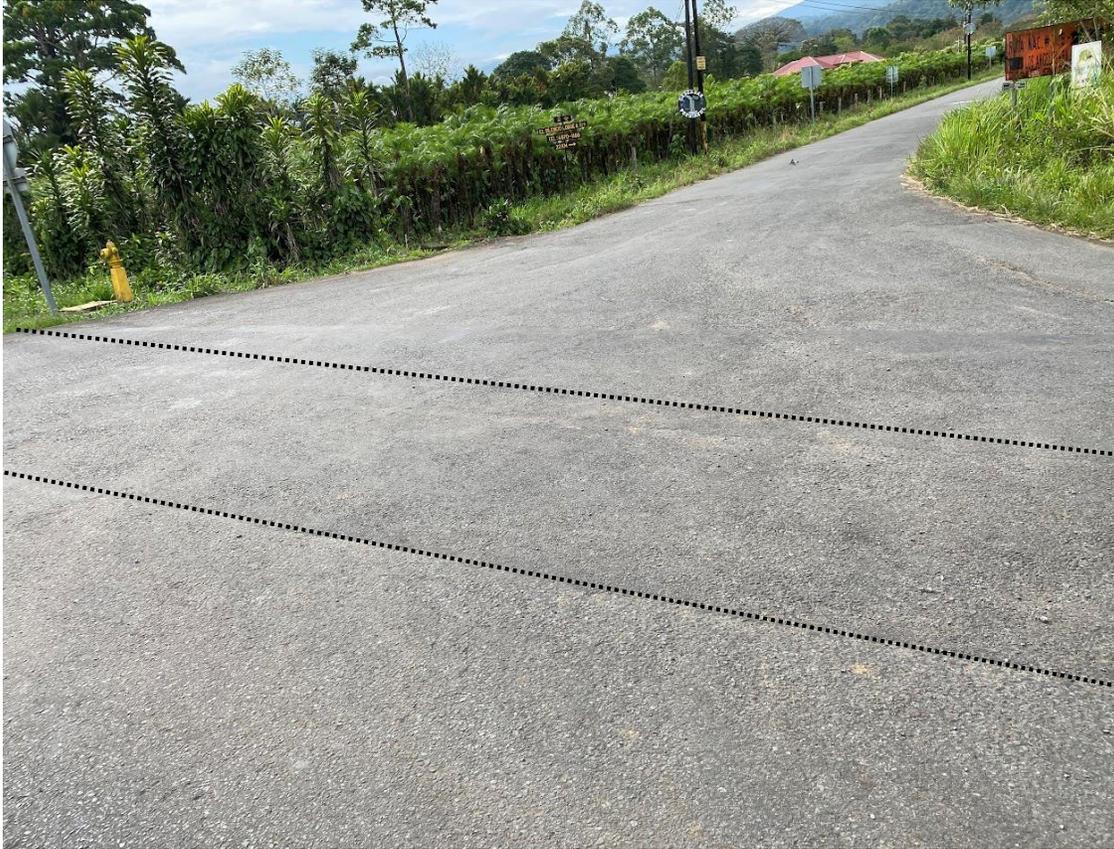
Bacheo en el K0+000 al K0+003 con la ruta nacional 708.

Nota. En dicha imagen se puede observar un bacheo de severidad baja. Elaboración propia 2023.

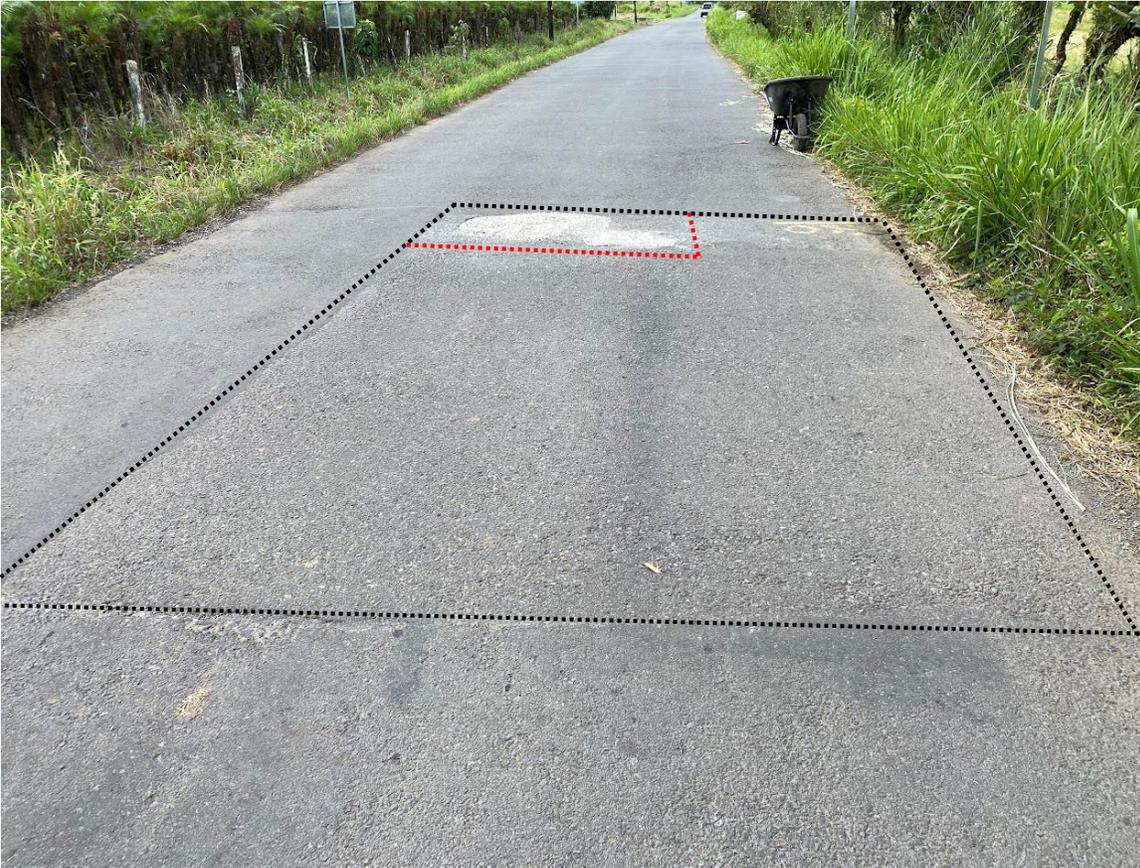
Bacheo en el K0+030 ruta nacional 708.

Nota. Se puede observar un bacheo con severidad media el cual está marcado con las líneas negras, dentro de este también se puede ver en la zona marcada con líneas rojas la existencia de un hueco el cual fue sellado por los vecinos con concreto hidráulico. Elaboración propia 2023.

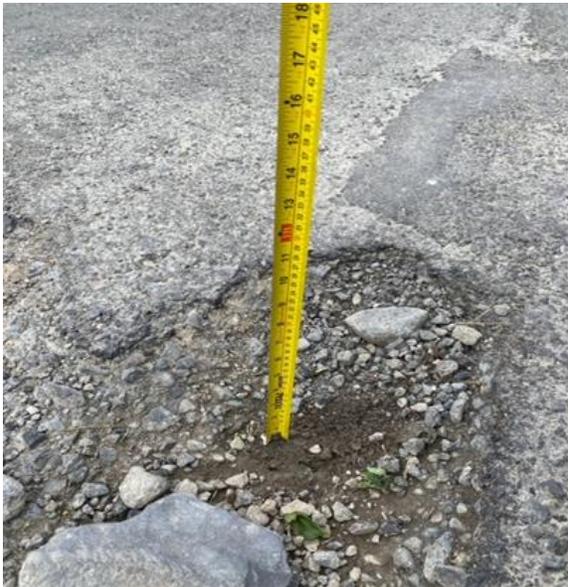
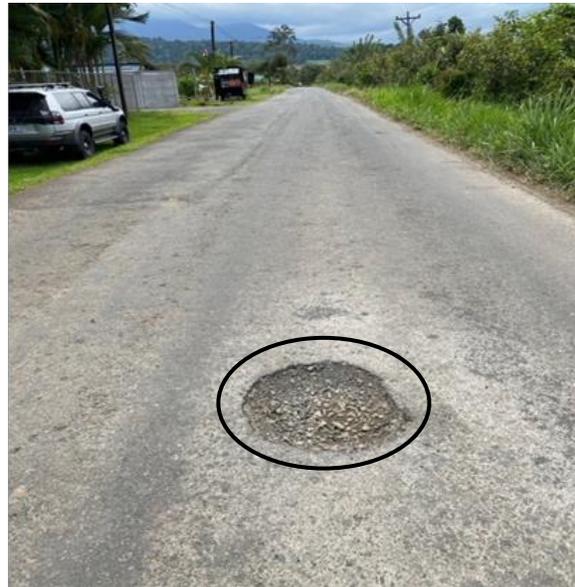
Huecos en el K0+150 ruta nacional 708.

Nota. En las imágenes anteriores se puede observar una falla muy ocurrente en la sección estudiada, en este caso los dos huecos de las imágenes se encuentran ubicados en el carril derecho (sentido Río Cuarto-Sarchí). Elaboración propia 2023.

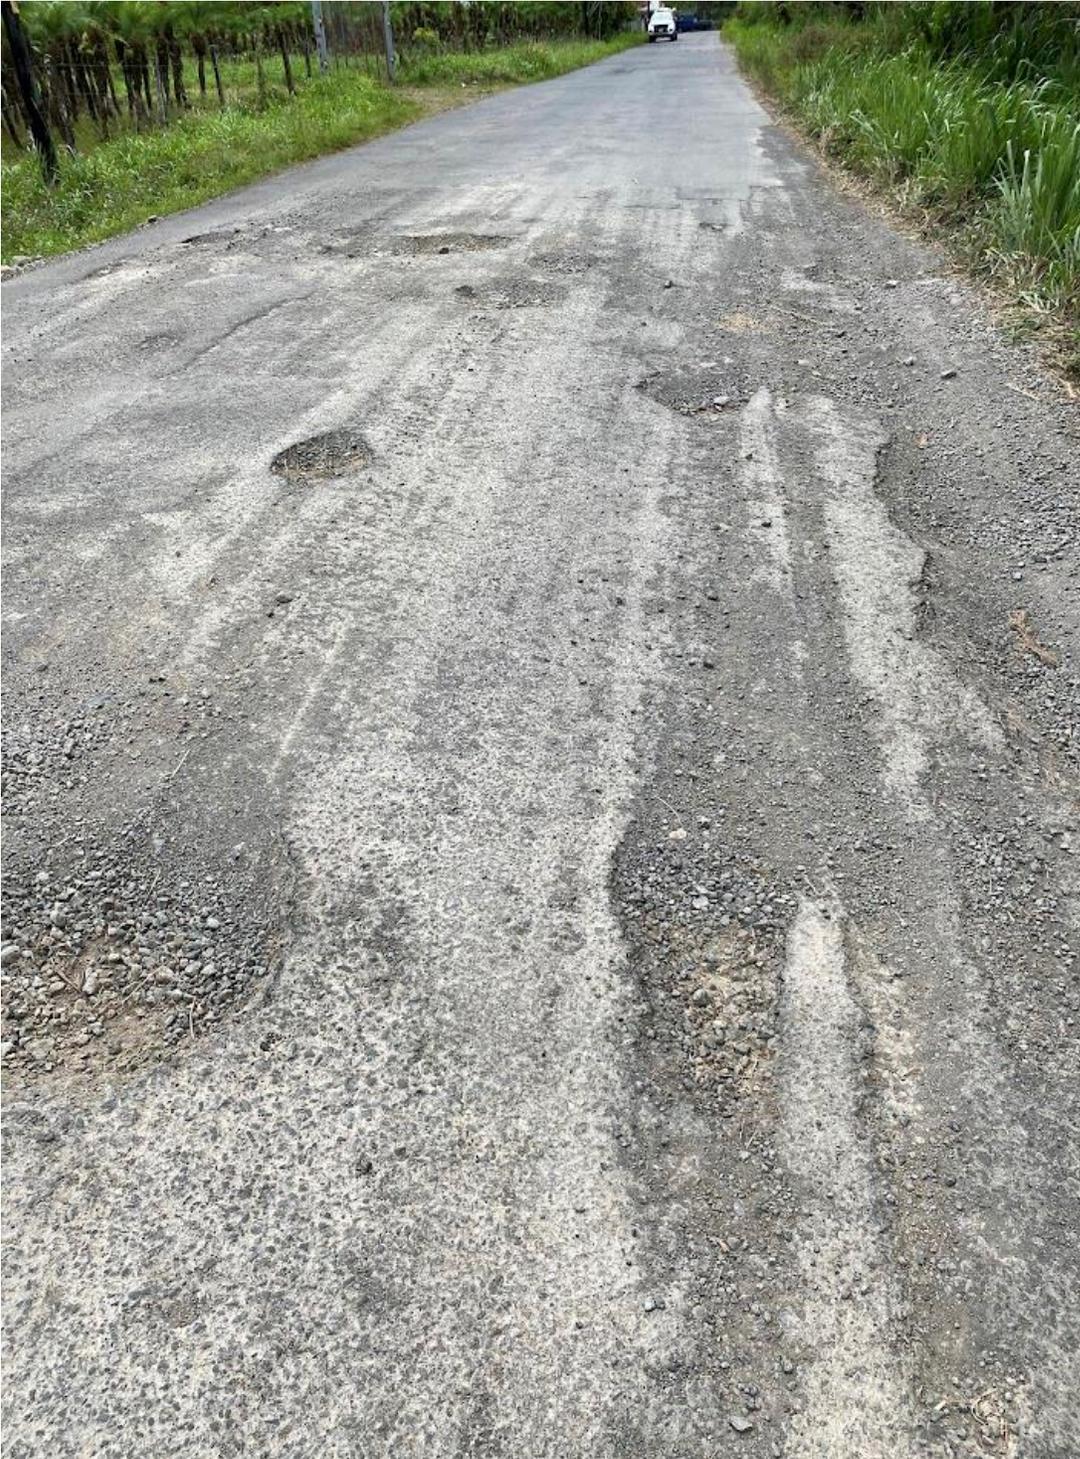
Desprendimientos de agregados y huecos en el K0+760 ruta nacional 708.

Nota. En la fotografía anterior se puede observar un desprendimiento de agregados con severidad alta, la cual abarca una longitud de 14 metros y un ancho de 6 metros, producto de este desprendimiento se genera gran cantidad de huecos con severidades media-alta. Elaboración propia 2023.

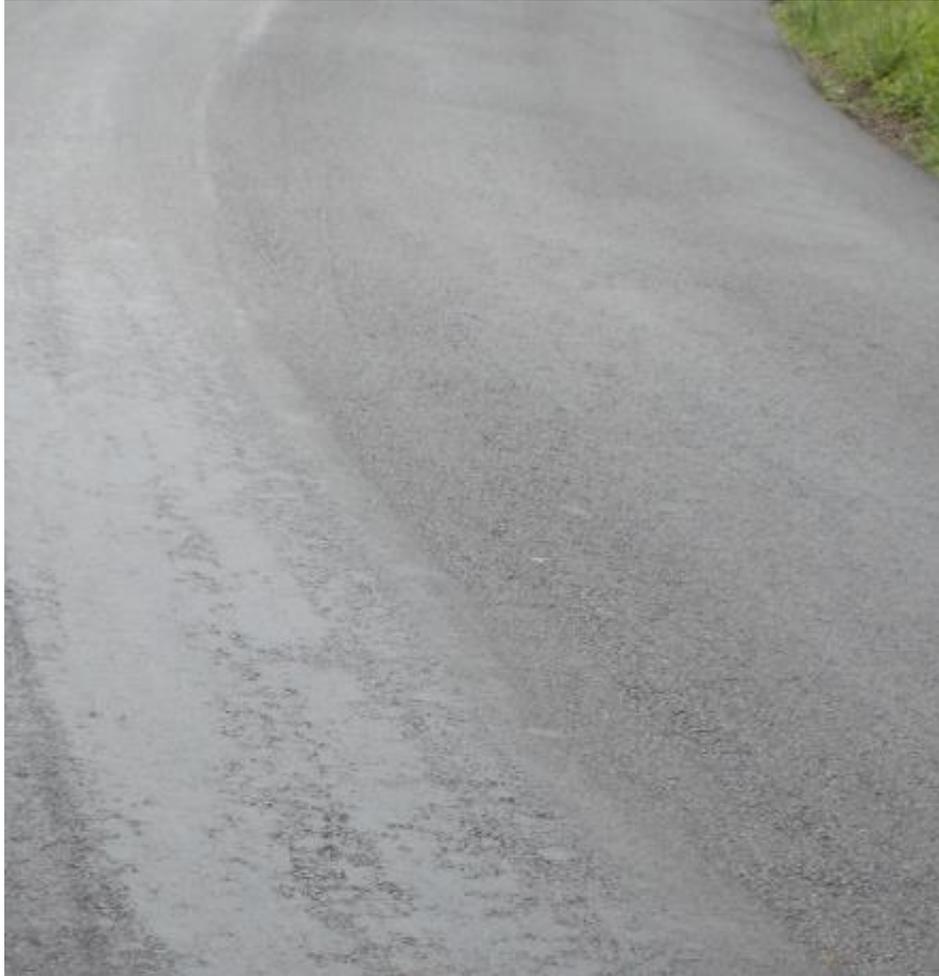
Exudación en el K1+000 ruta nacional 708.

Nota. Se puede observar una falla por exudación con una severidad baja-media, producto de un mal diseño de mezcla en el carril izquierdo (sentido Sarchí-Río Cuarto). Elaboración propia 2023.

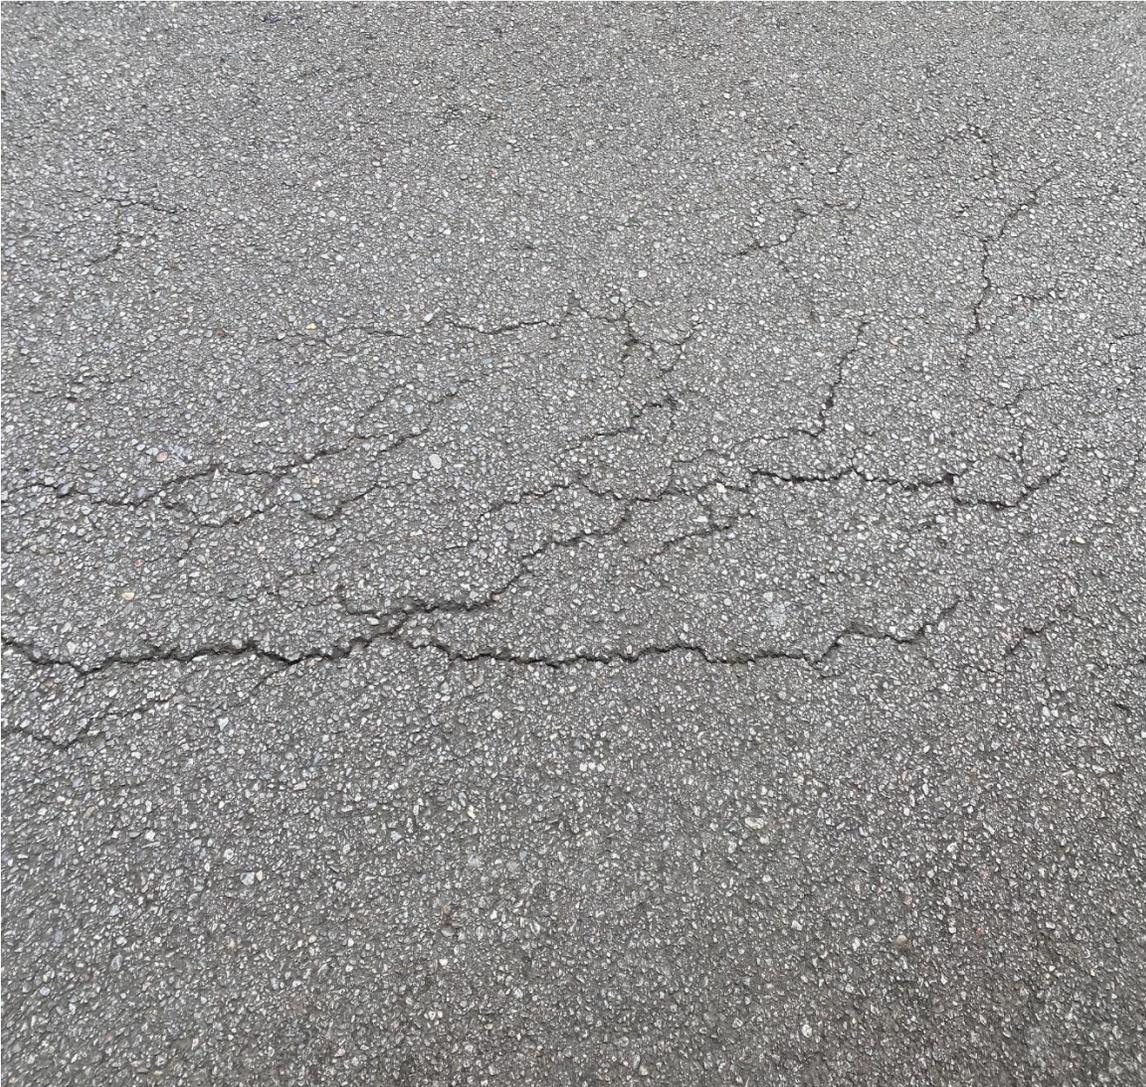
Cuero de lagarto/grietas por fatiga en el K1+040 ruta nacional 708.

Nota. Se puede observar una serie de grietas con severidad media, ya que estas poseen interconexiones, las mismas se encuentran ubicadas en el carril derecho (sentido Río Cuarto-Sarchí). Elaboración propia 2023.

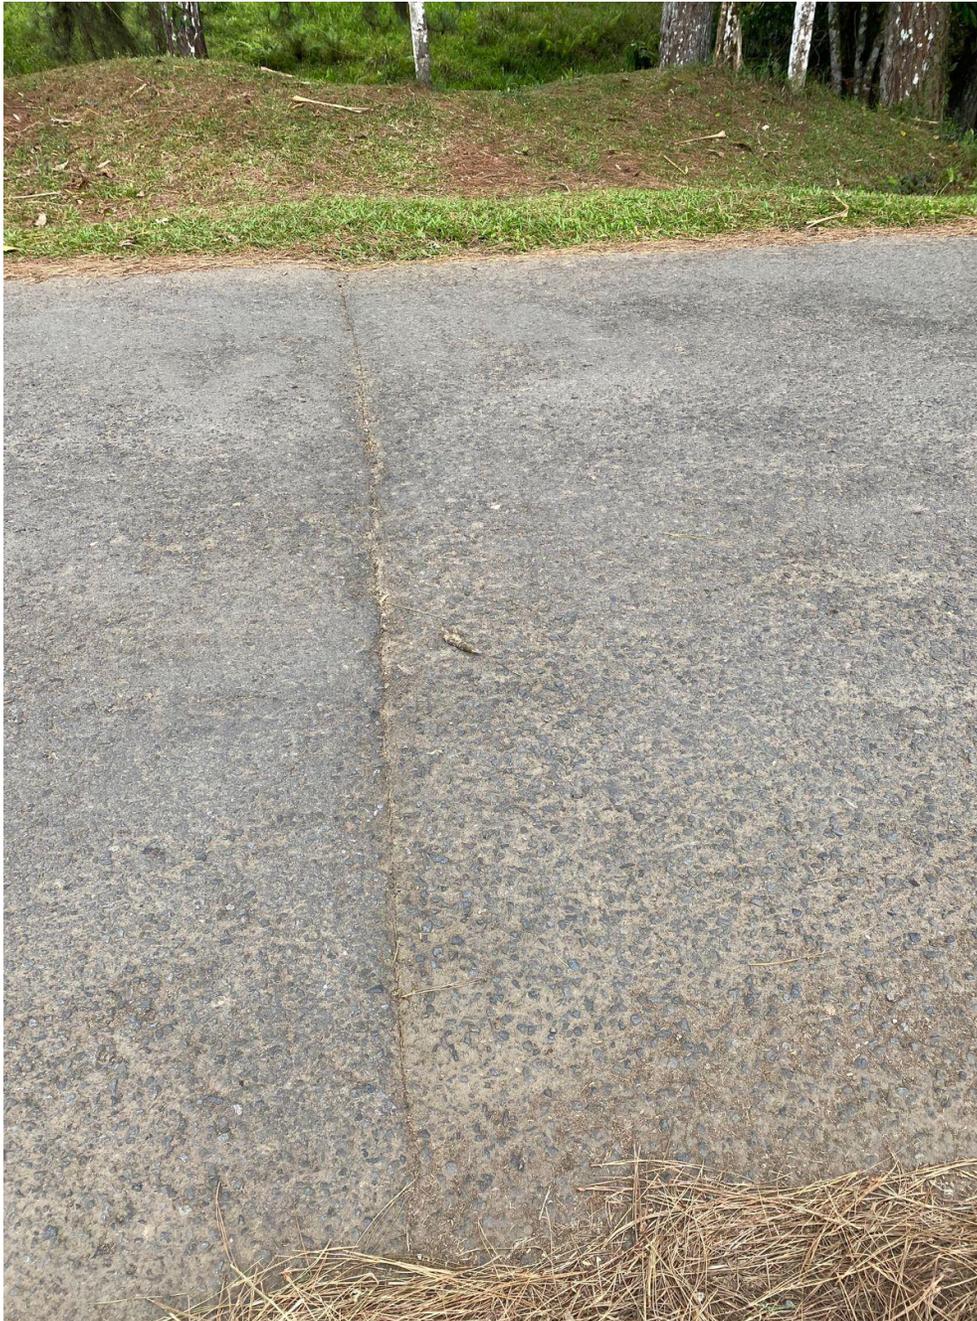
Grieta transversal en el K1+800 ruta nacional 708.

Nota. Se puede observar en la imagen anterior una grieta transversal producto de una junta de construcción inadecuadamente trabajada, con una severidad media. Elaboración propia 2023.

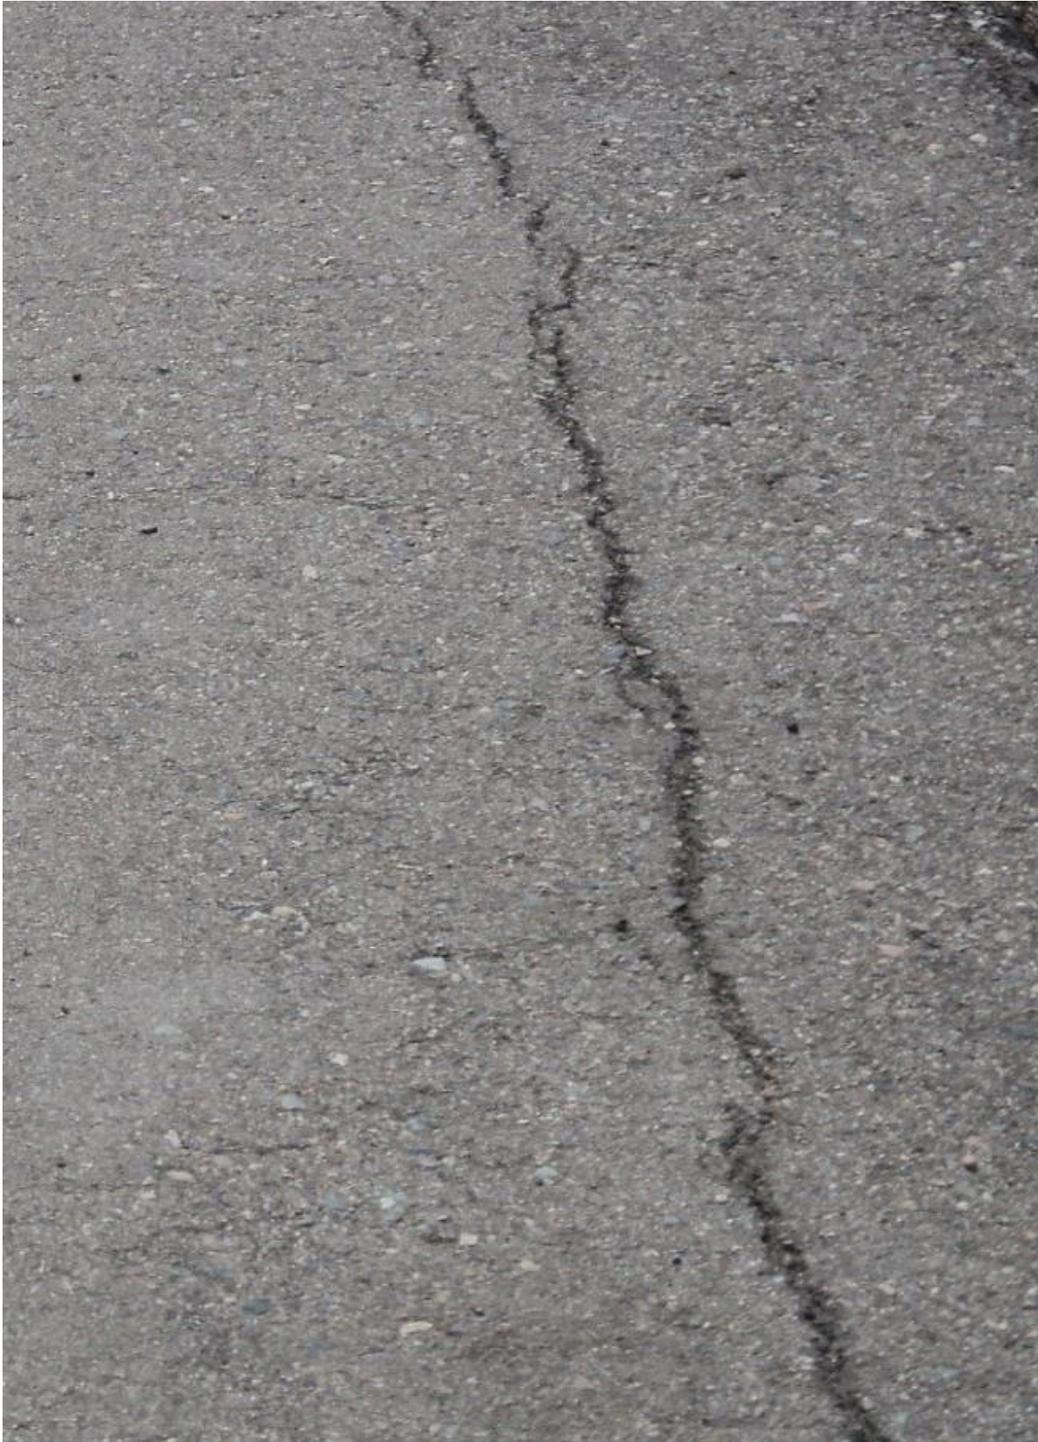
Grieta longitudinal en el K1+925 ruta nacional 708.

Nota. Se puede observar en la imagen anterior una grieta longitudinal, con una severidad media, esta se encuentra ubicada en el carril izquierdo (sentido Sarchí-Río Cuarto). Elaboración propia 2023.
