Universidad Latina de Costa Rica
Facultad de Ingeniería y Tecnologías de la Información
Escuela de Ingeniería Civil

**Estudio de patologías del concreto hidráulico, derivados de la
degradación de los agregados a largo plazo en puentes: análisis en Costa Rica.**

Natalia Gutiérrez Villarreal

Mayo, 2021

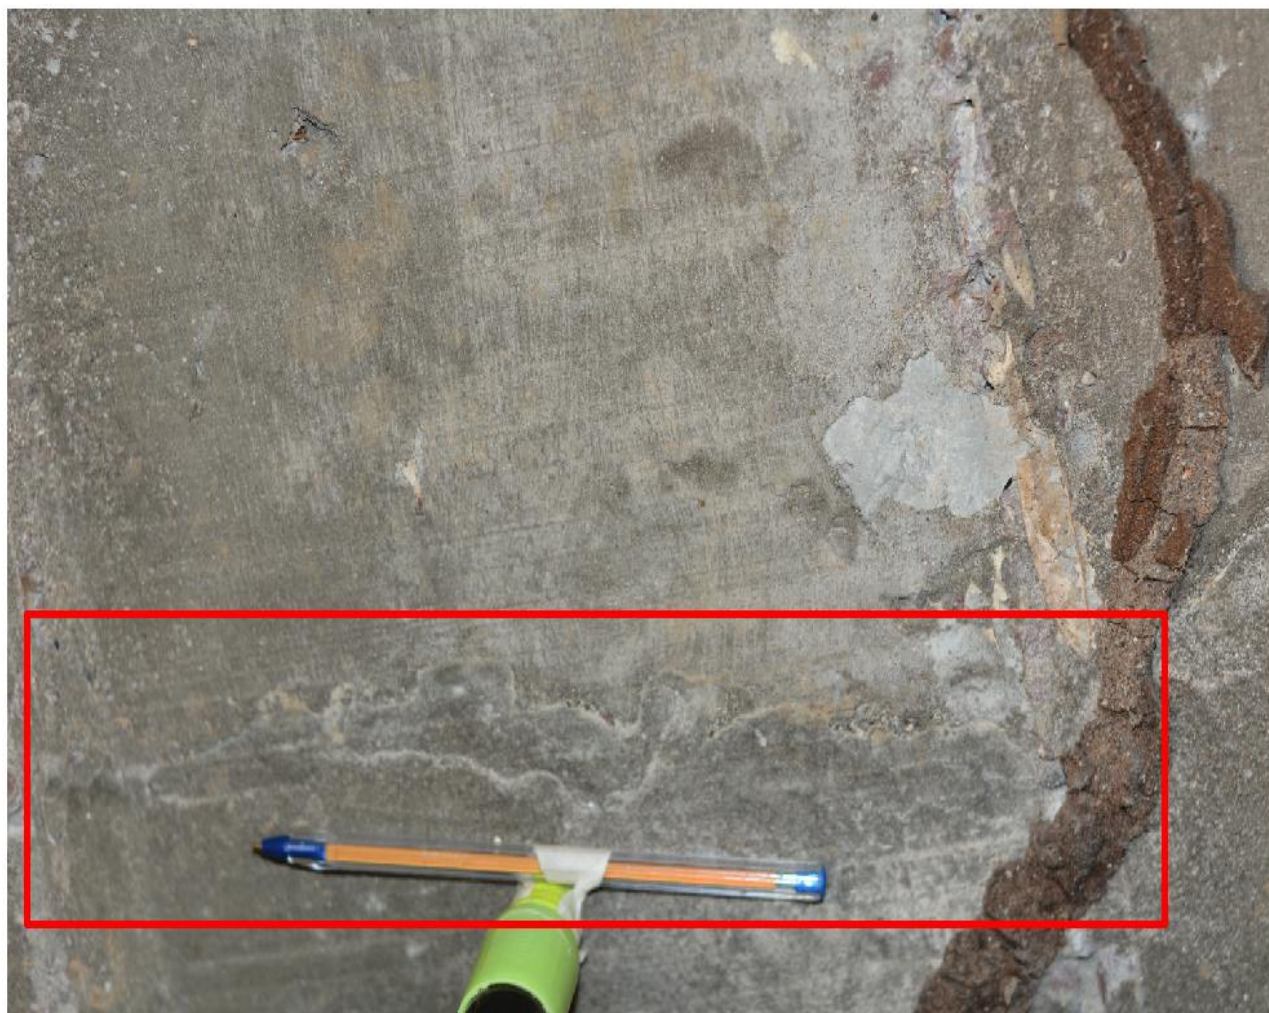
Agrietamiento en la superestructura del Puente Río San Lázaro

De acuerdo con la figura anterior, lo que se logra observar es una fisura con manchas de eflorescencia sobresaliendo en la superficie. Esta no pertenece al álcali – agregado debido a que esta patología presenta agrietamiento en forma de mapa, y en esta prueba se demuestra que el agrietamiento va en dirección transversal a la superestructura. Además, en la grieta se observa eflorescencia, no exudación gel blanco.

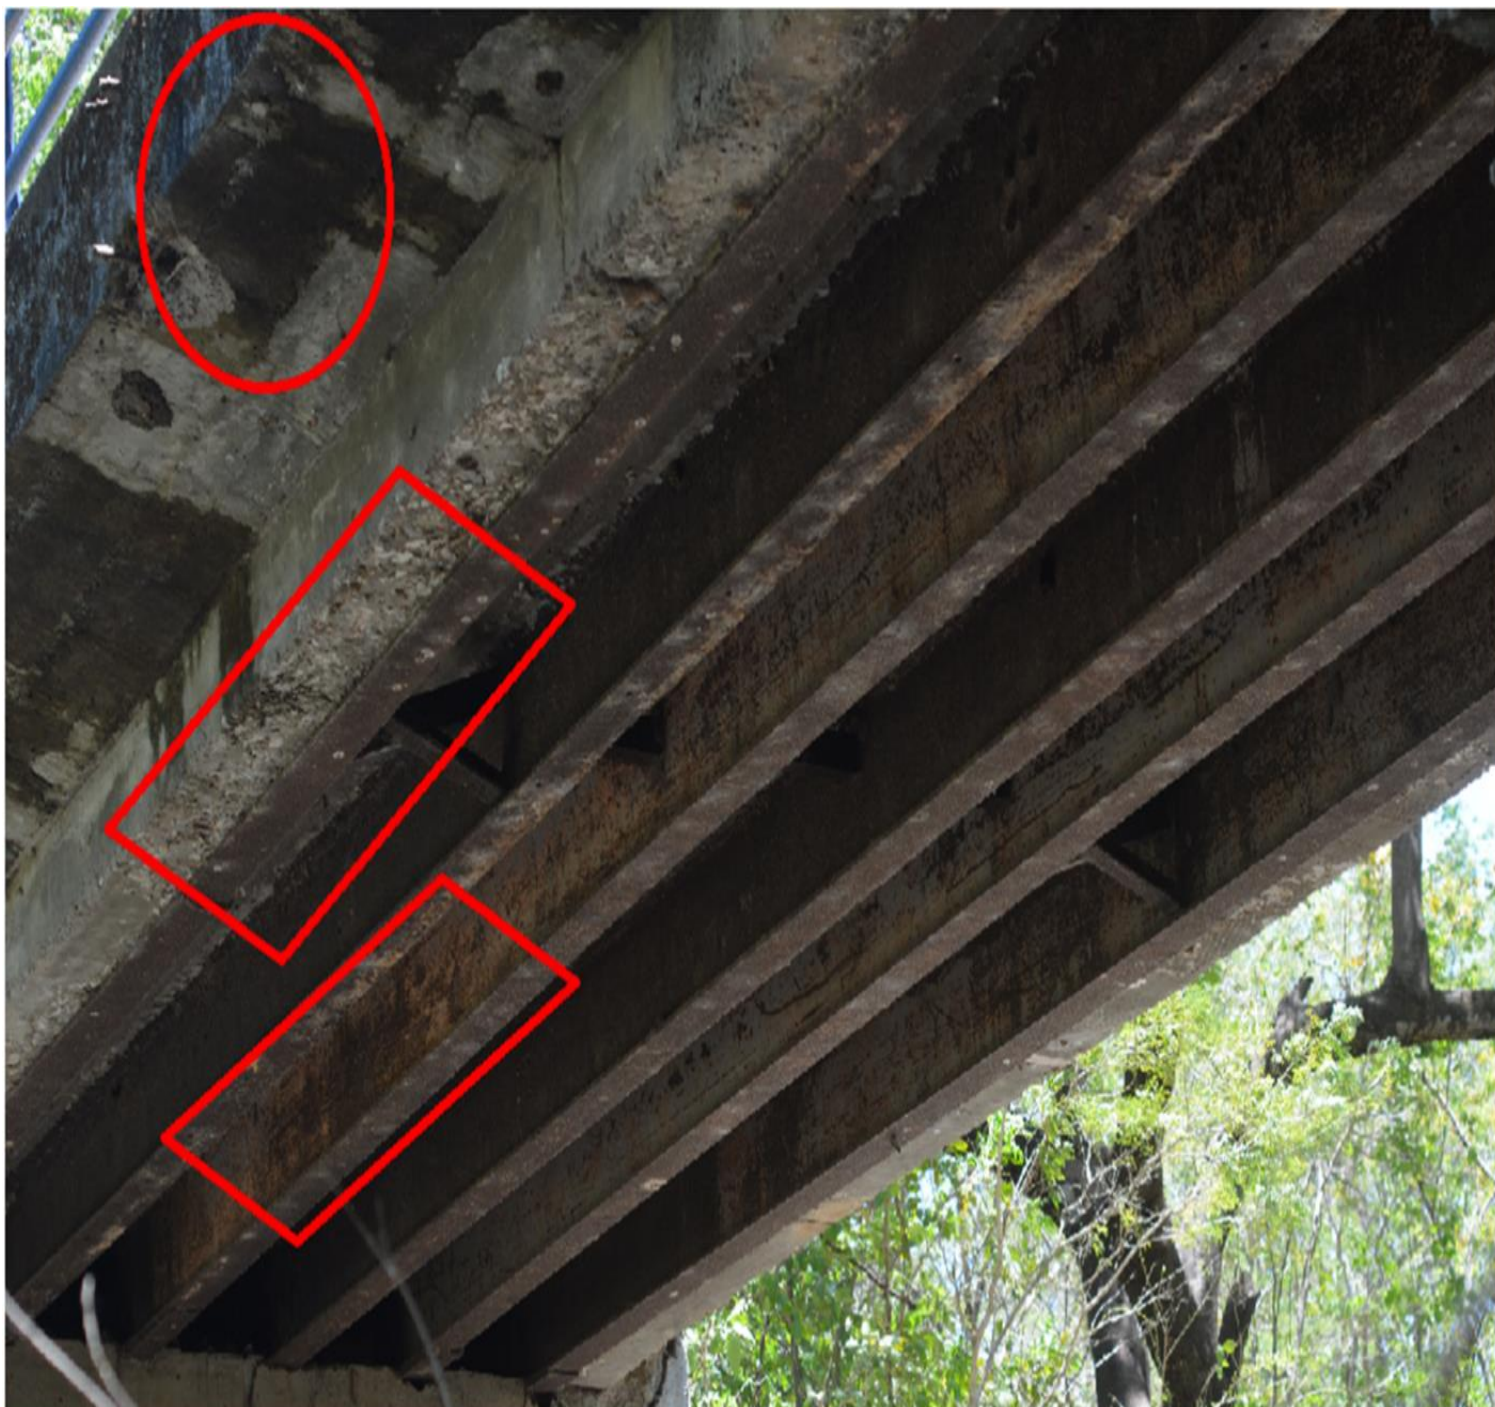
Humedad y corrosión en las vigas de acero- superestructura del Puente Río San Lázaro

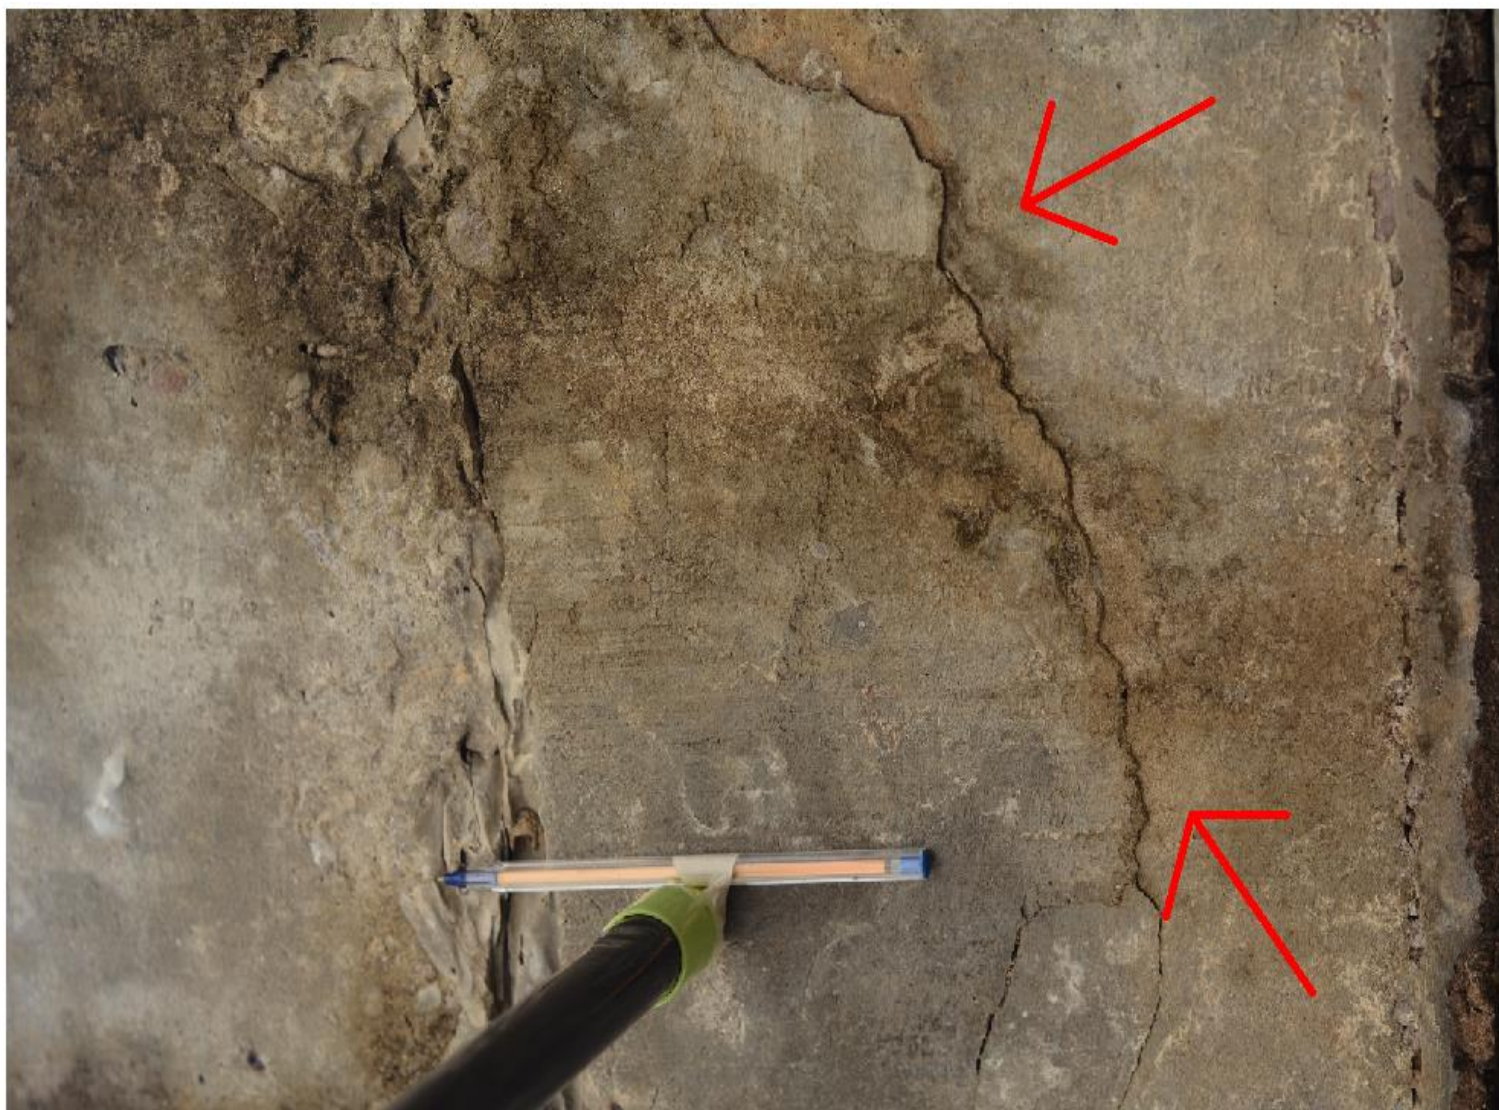
Figura 47

Agrietamiento en la superestructura del Puente Río San Lázaro

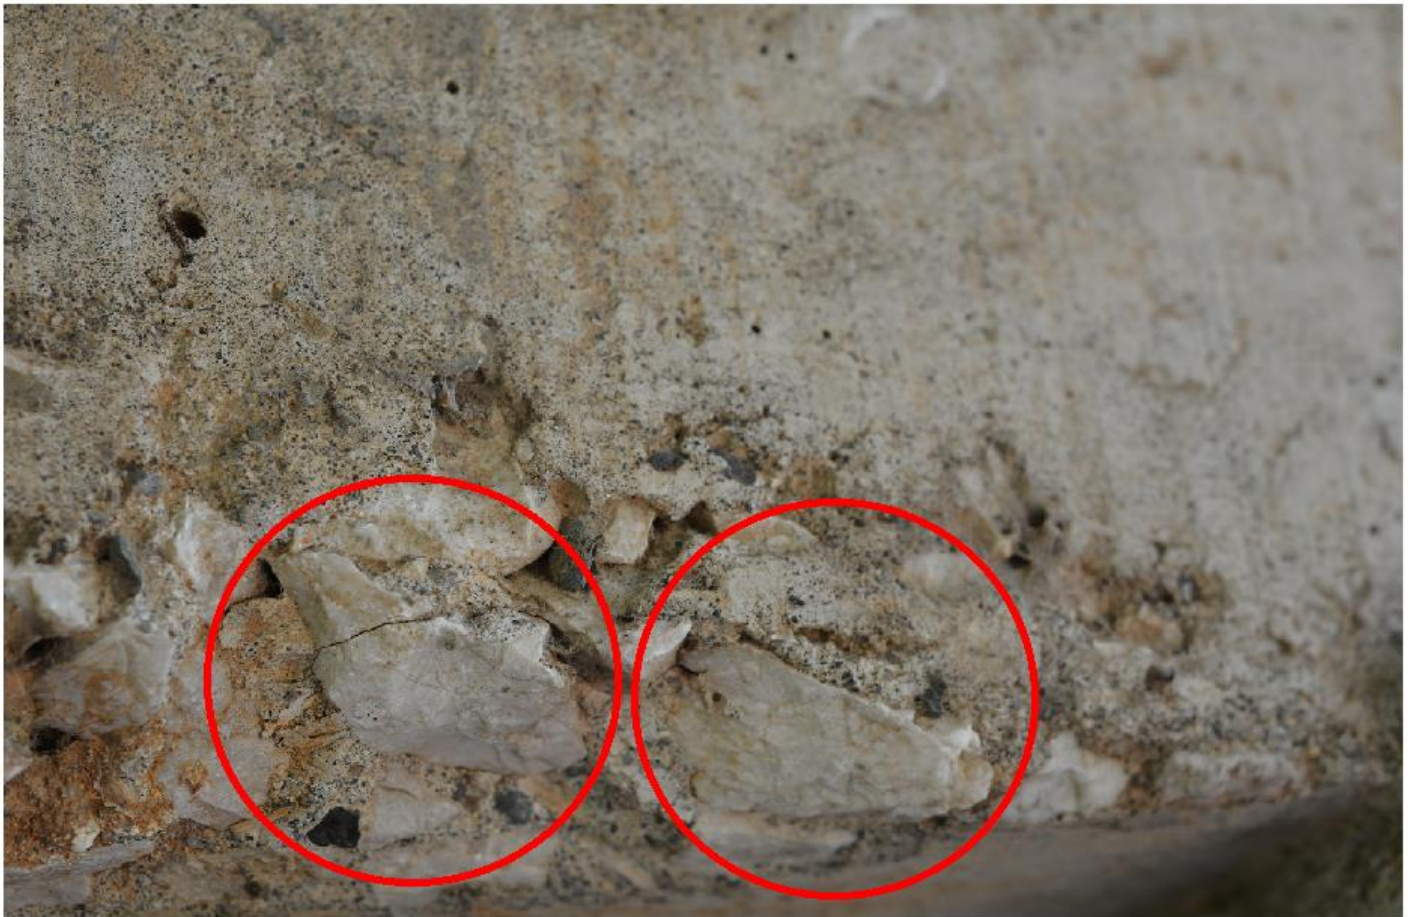
La Figura 48 muestra el agregado expuesto de los bastiones de la subestructura. Según la inspección visual realizada y la base teórica, el agregado que utilizado para el elemento estructural es caliza. Este agregado suele tener un color blanco un brillo cristalino, como se puede apreciar en la imagen. Este agregado no puede ser marga, debido a que la marga tiene características similares a la arcilla, y es bien conocido que la arcilla no es clasificada como agregado grueso.

Agregado subestructura del Puente Río San Lázaro

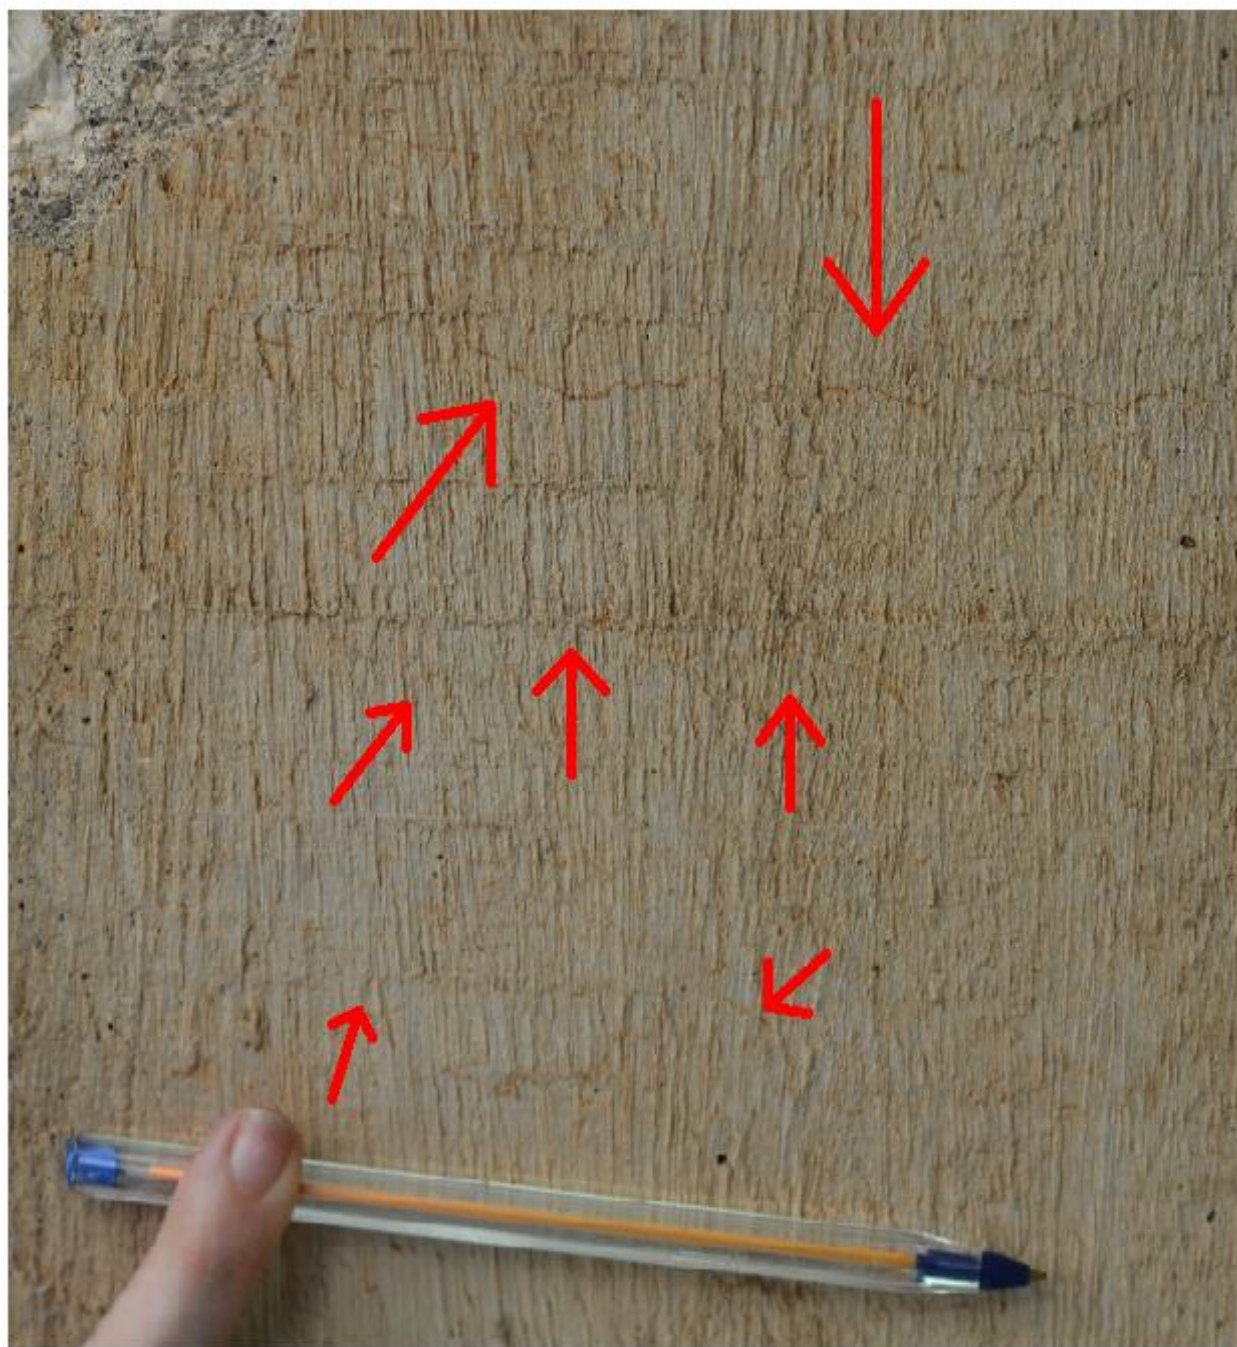
Fisuración en forma de mapa con corrosión del acero -subestructura del Puente Río San Lázaro

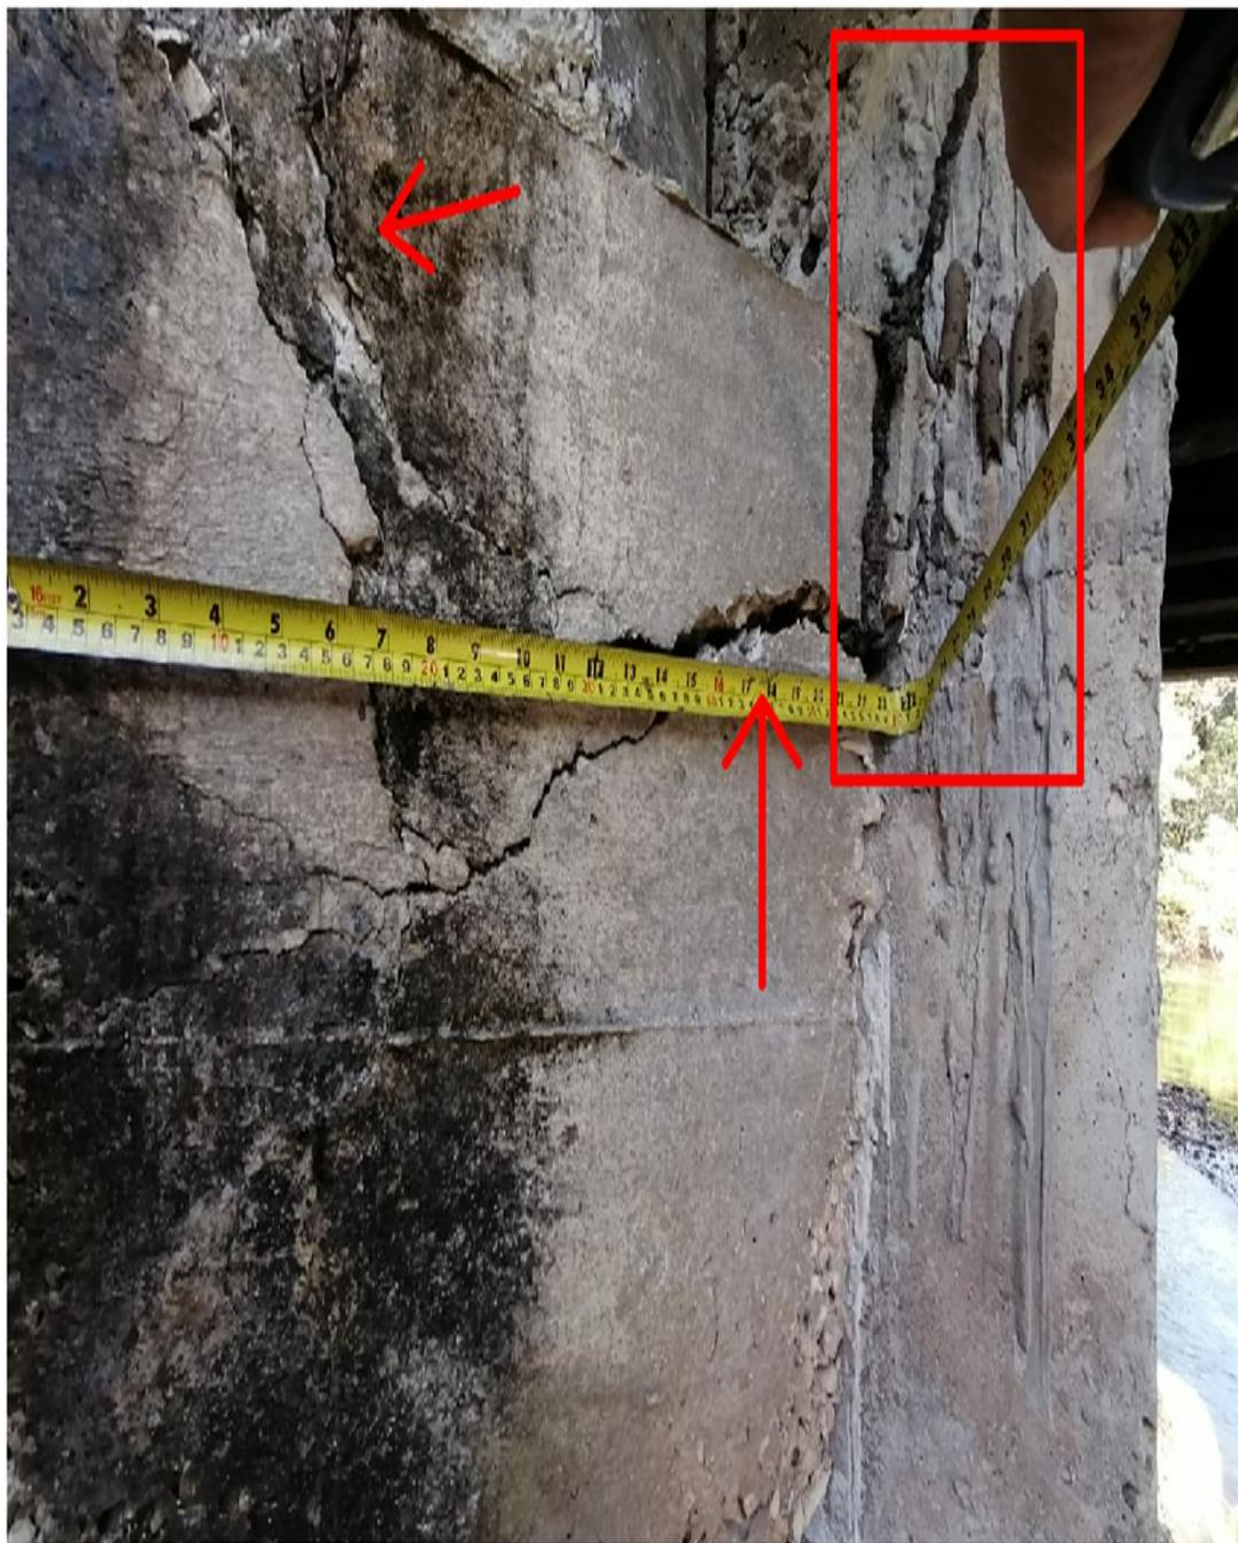
Figura 51

Agrietamiento y desalineación del concreto -subestructura del Puente Río San Lázaro

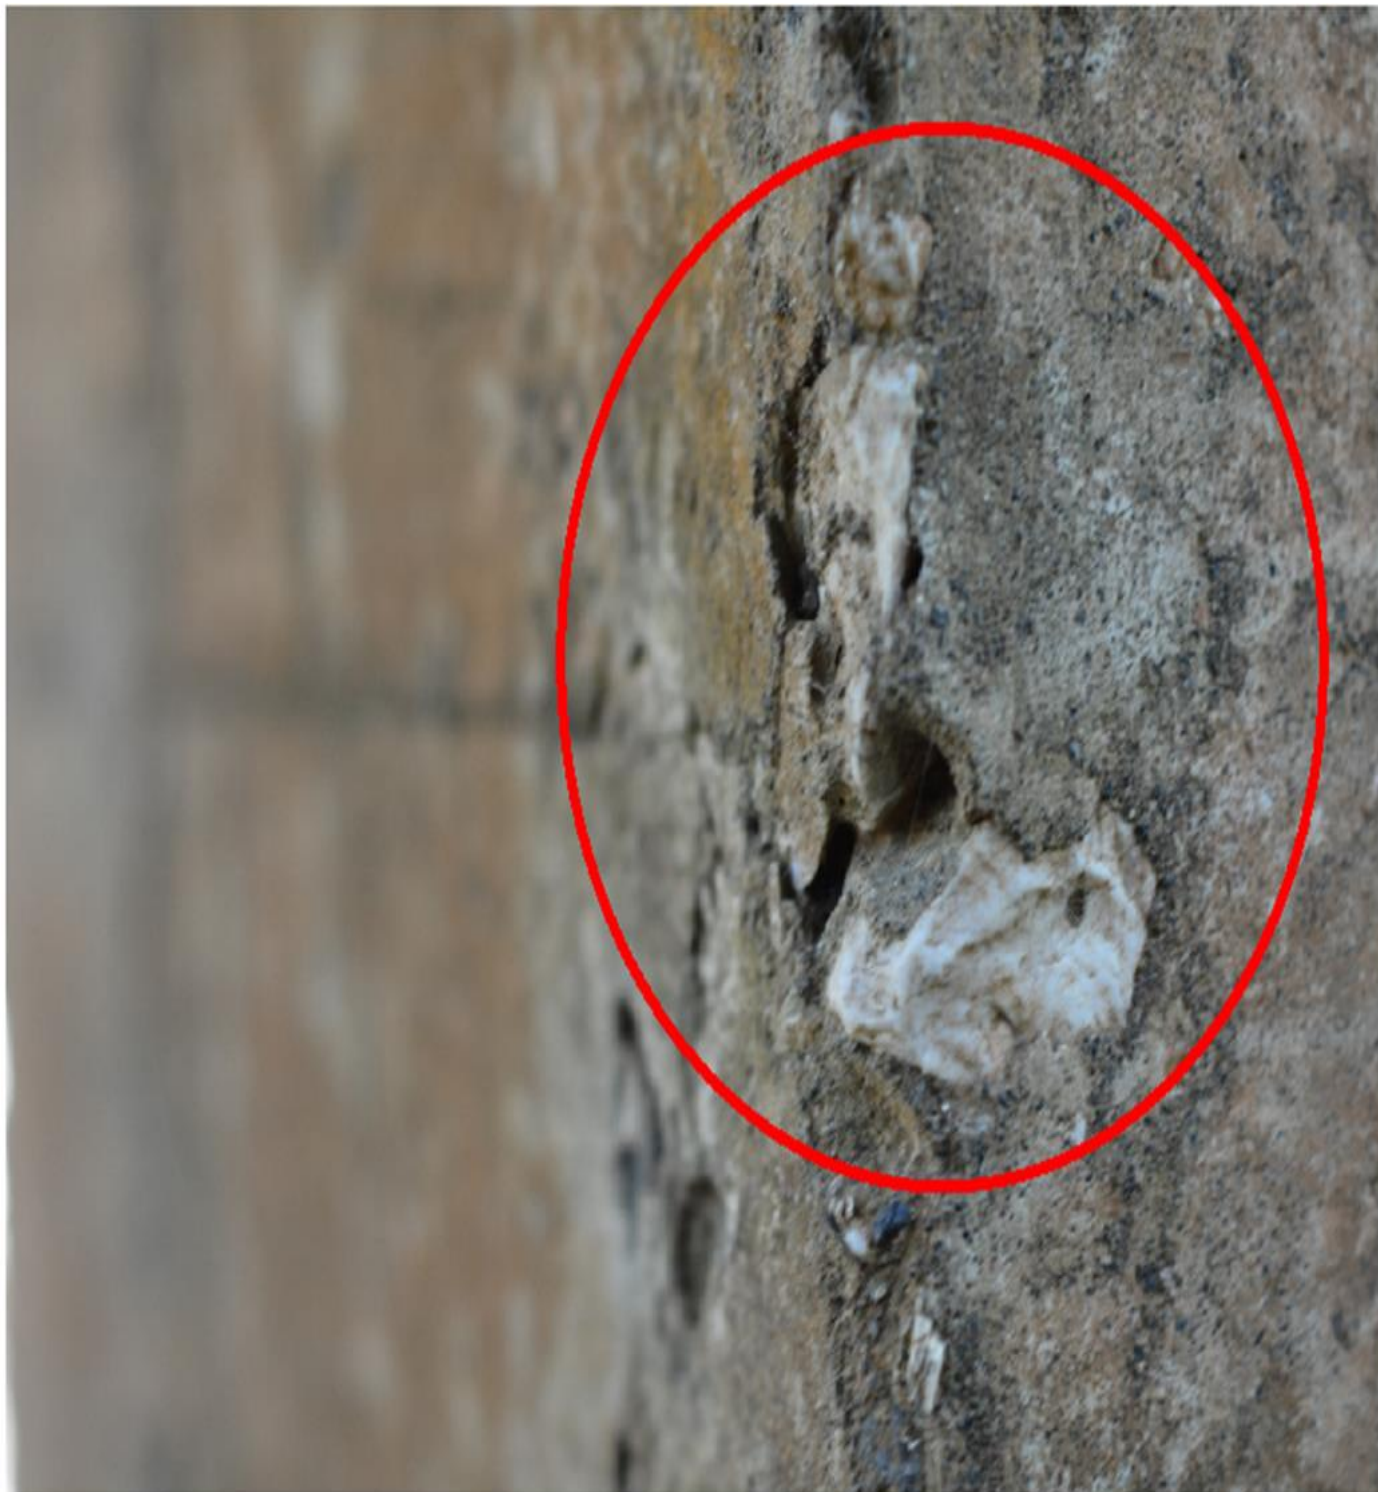
Agrietado pilas Puente Río San Lázaro

De acuerdo con la inspección visual realizada y las fuentes teóricas, el agregado utilizado para las pilas del Puente Río San Lázaro se puede clasificar como el agregado calizo. La roca caliza se caracteriza por una tonalidad similar a la del color blanco, y su brillo se puede clasificar como opaco. Características que se pueden observar en la Figura 52. Este agregado corresponde a la roca natural llamada sedimentaria. Según su composición mineralógica, la caliza está compuesta por minerales carbonato, que en el caso de la roca caliza serían: dolomitas y calcitas, por lo tanto, la patología álcali – agregado que podría estar presente en las pilas corresponde a álcali – carbonato.

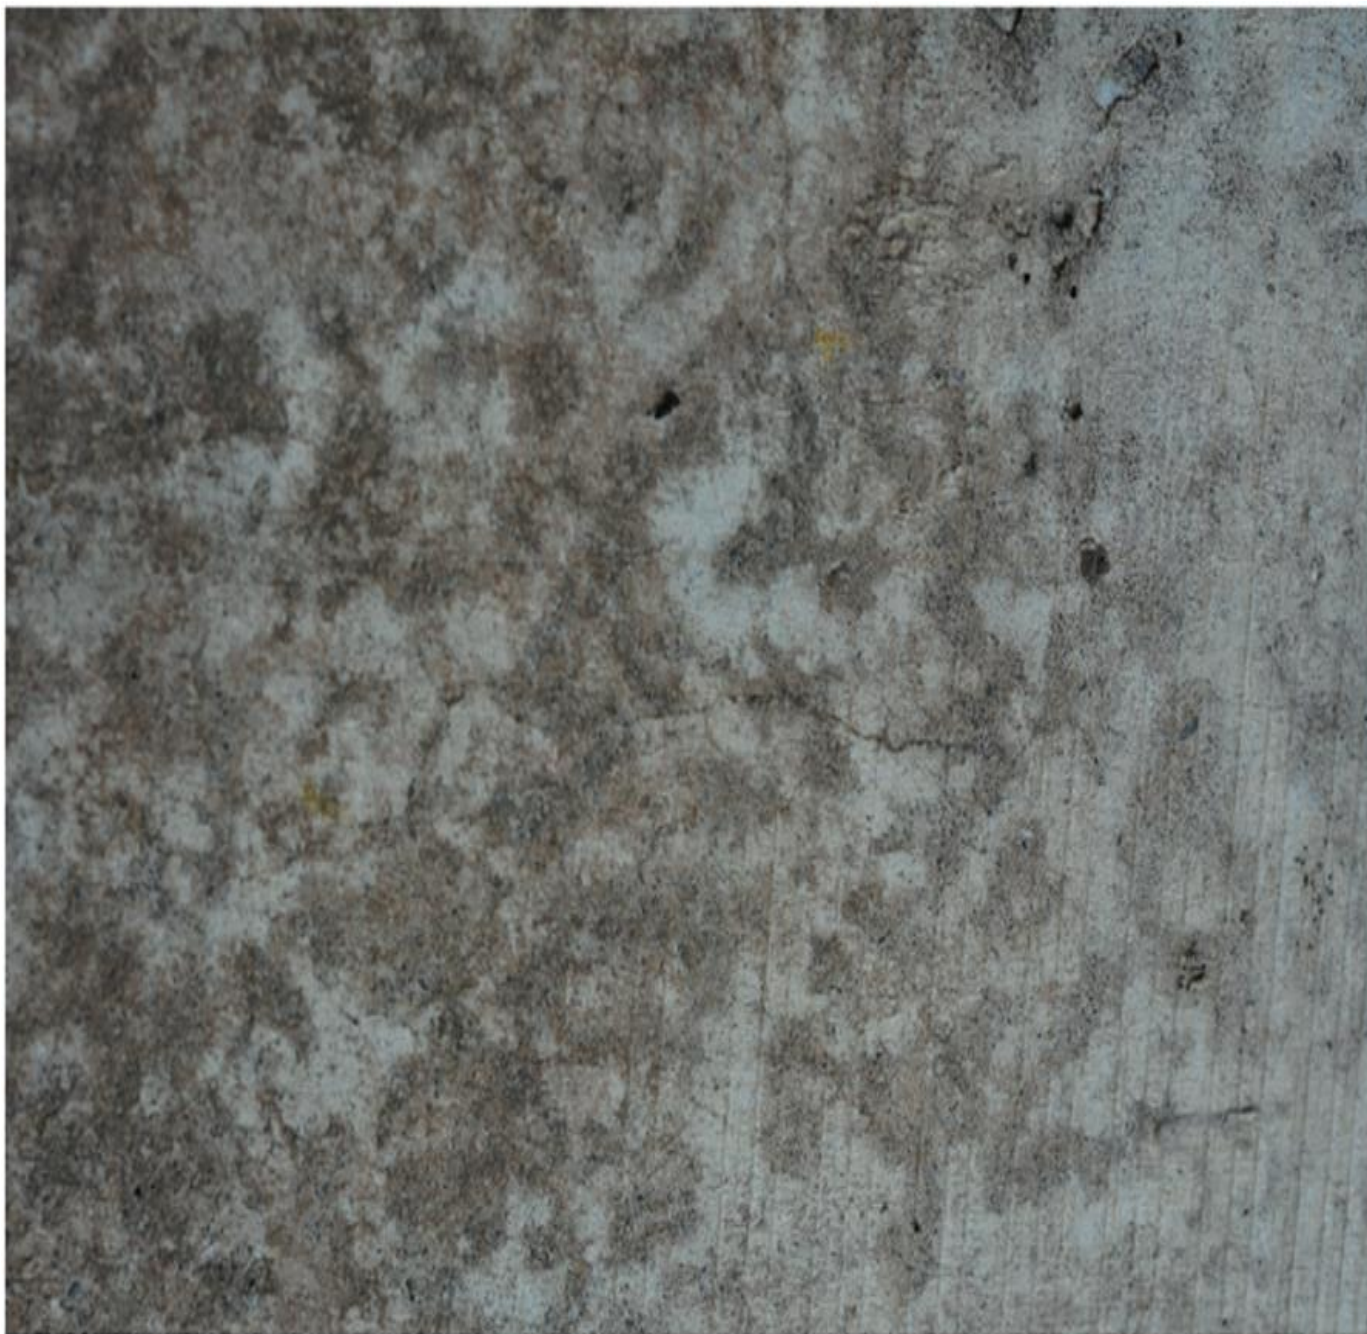
Humedad en las pilas del Puente Río San Lázaro

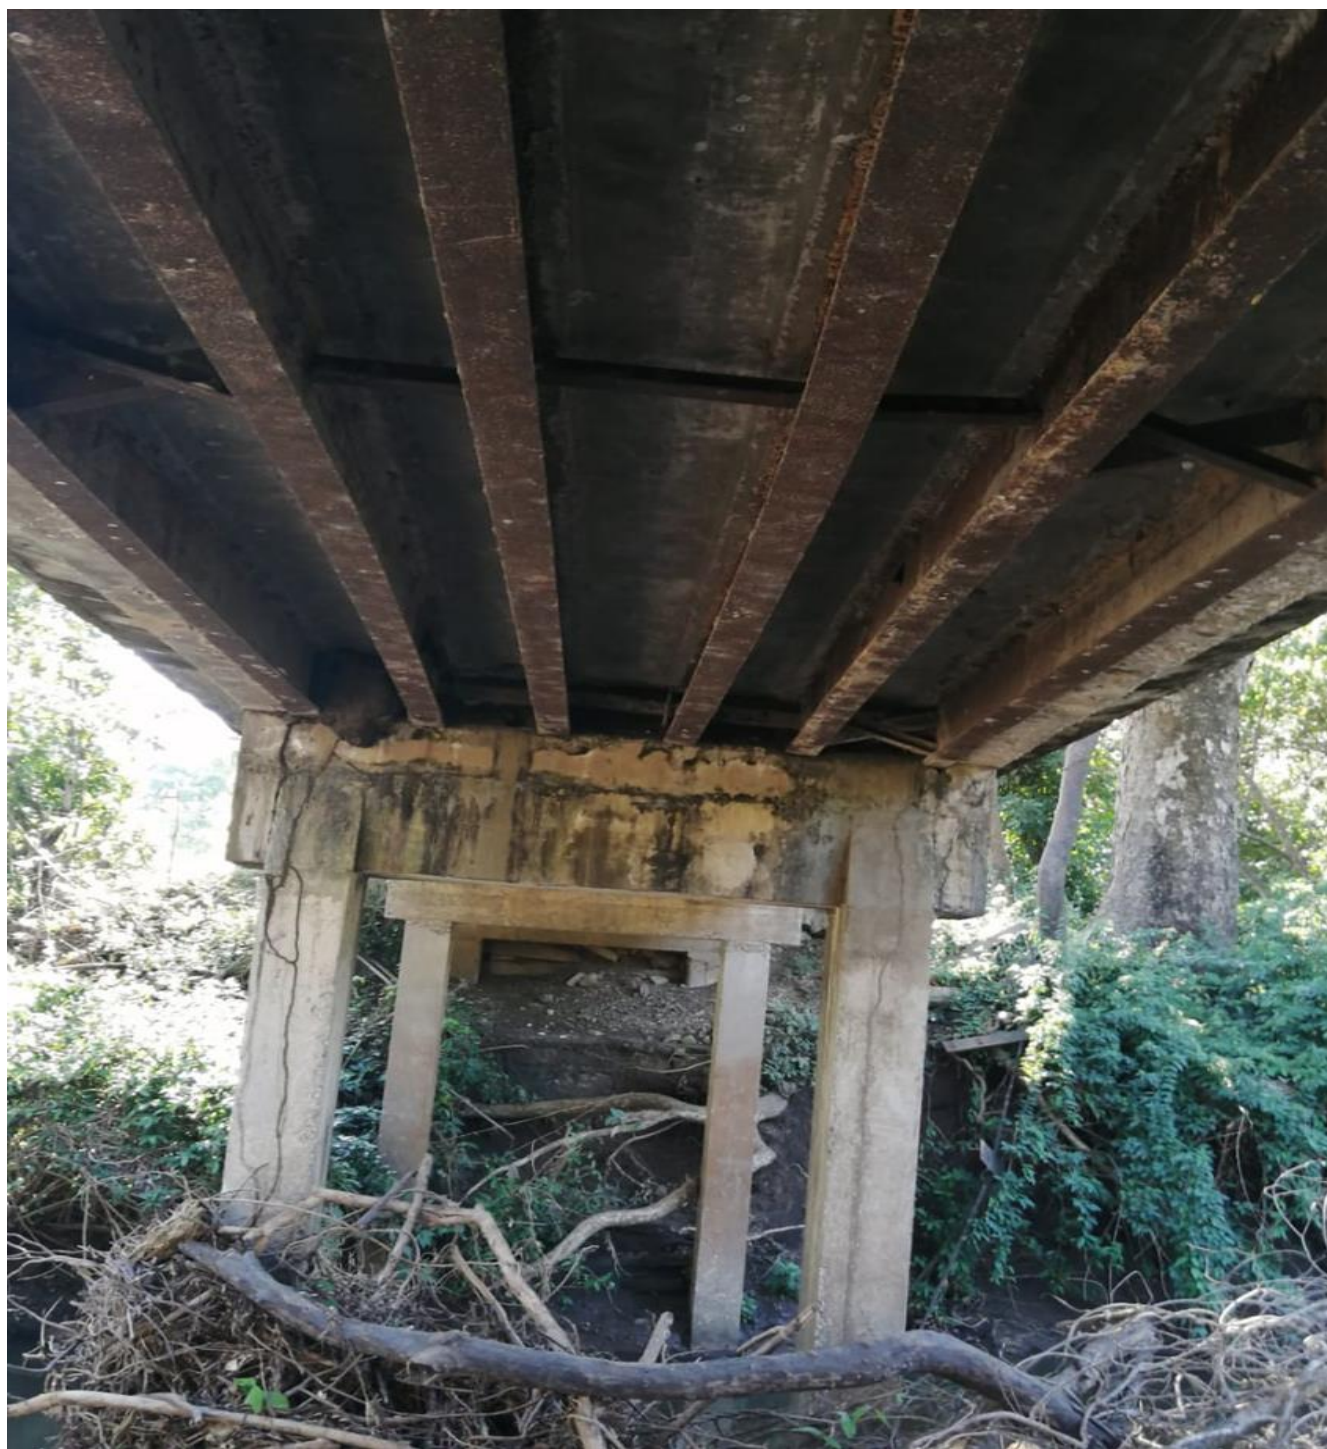
Figura 55

Humedad presente en las pilas del Puente Río San Lázaro

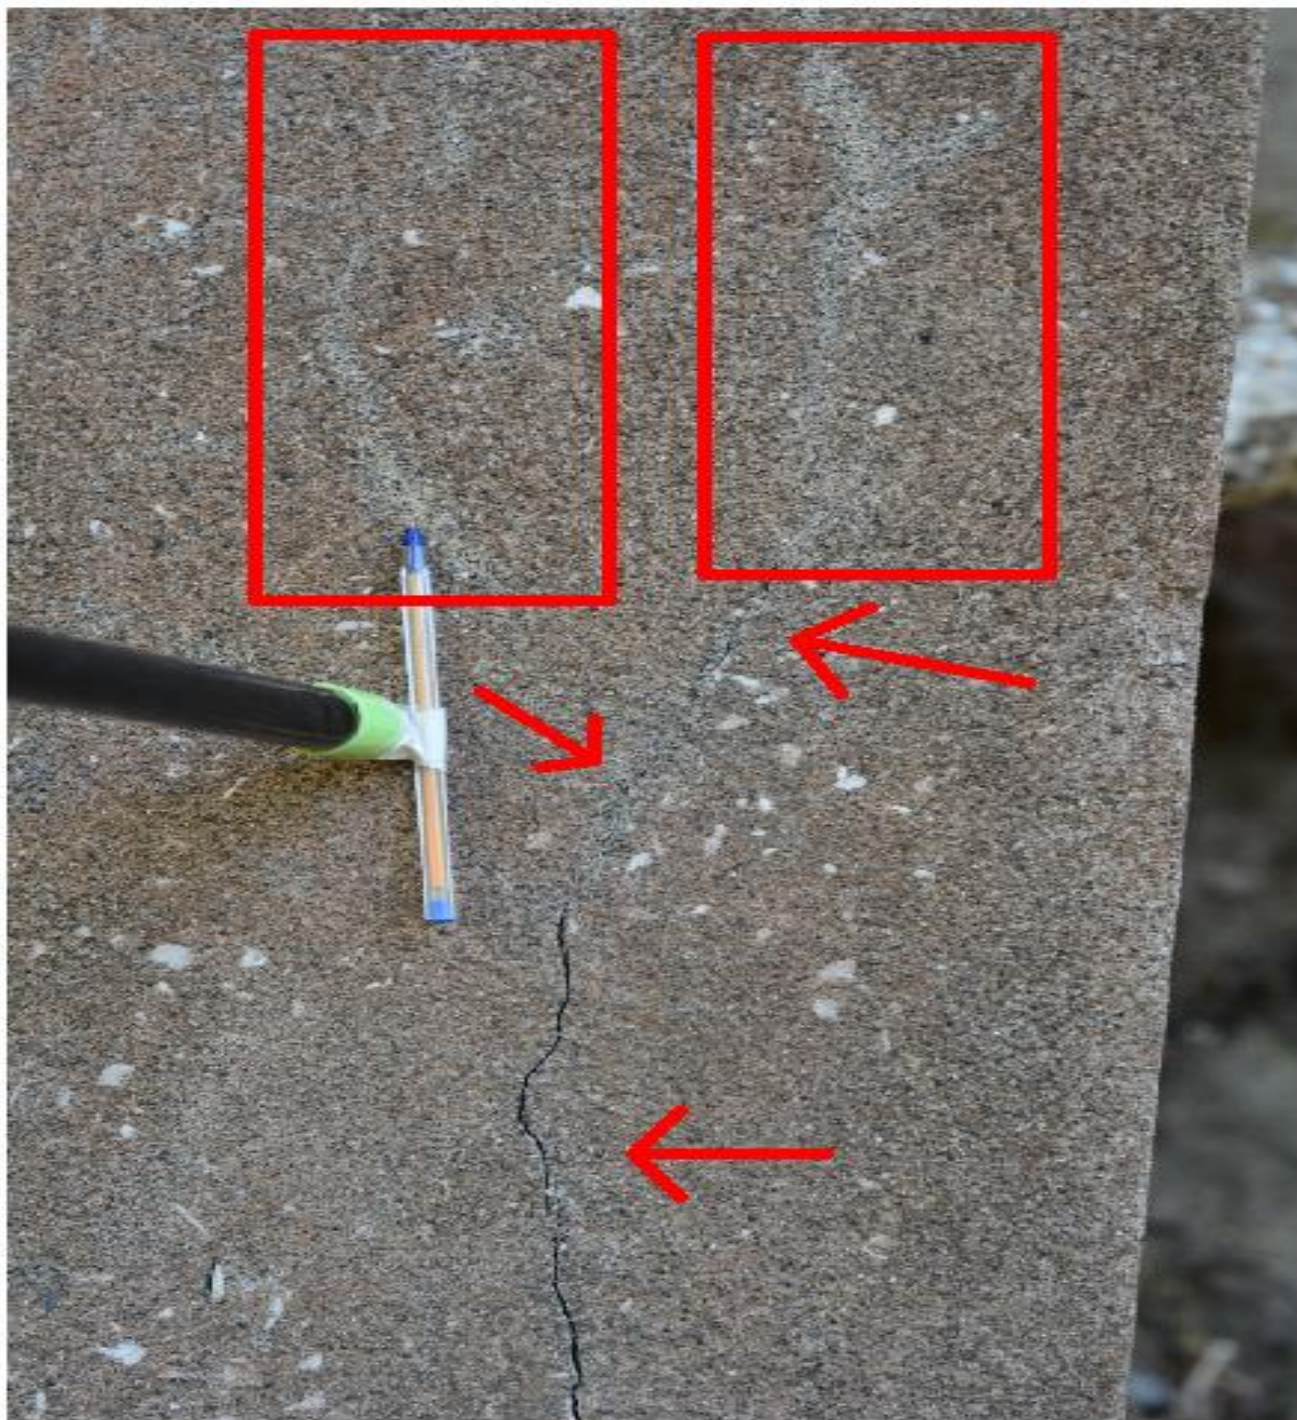
Figura 56

Agrietamiento y eflorescencia presentes en las pilas del Puente Río San Lázaro

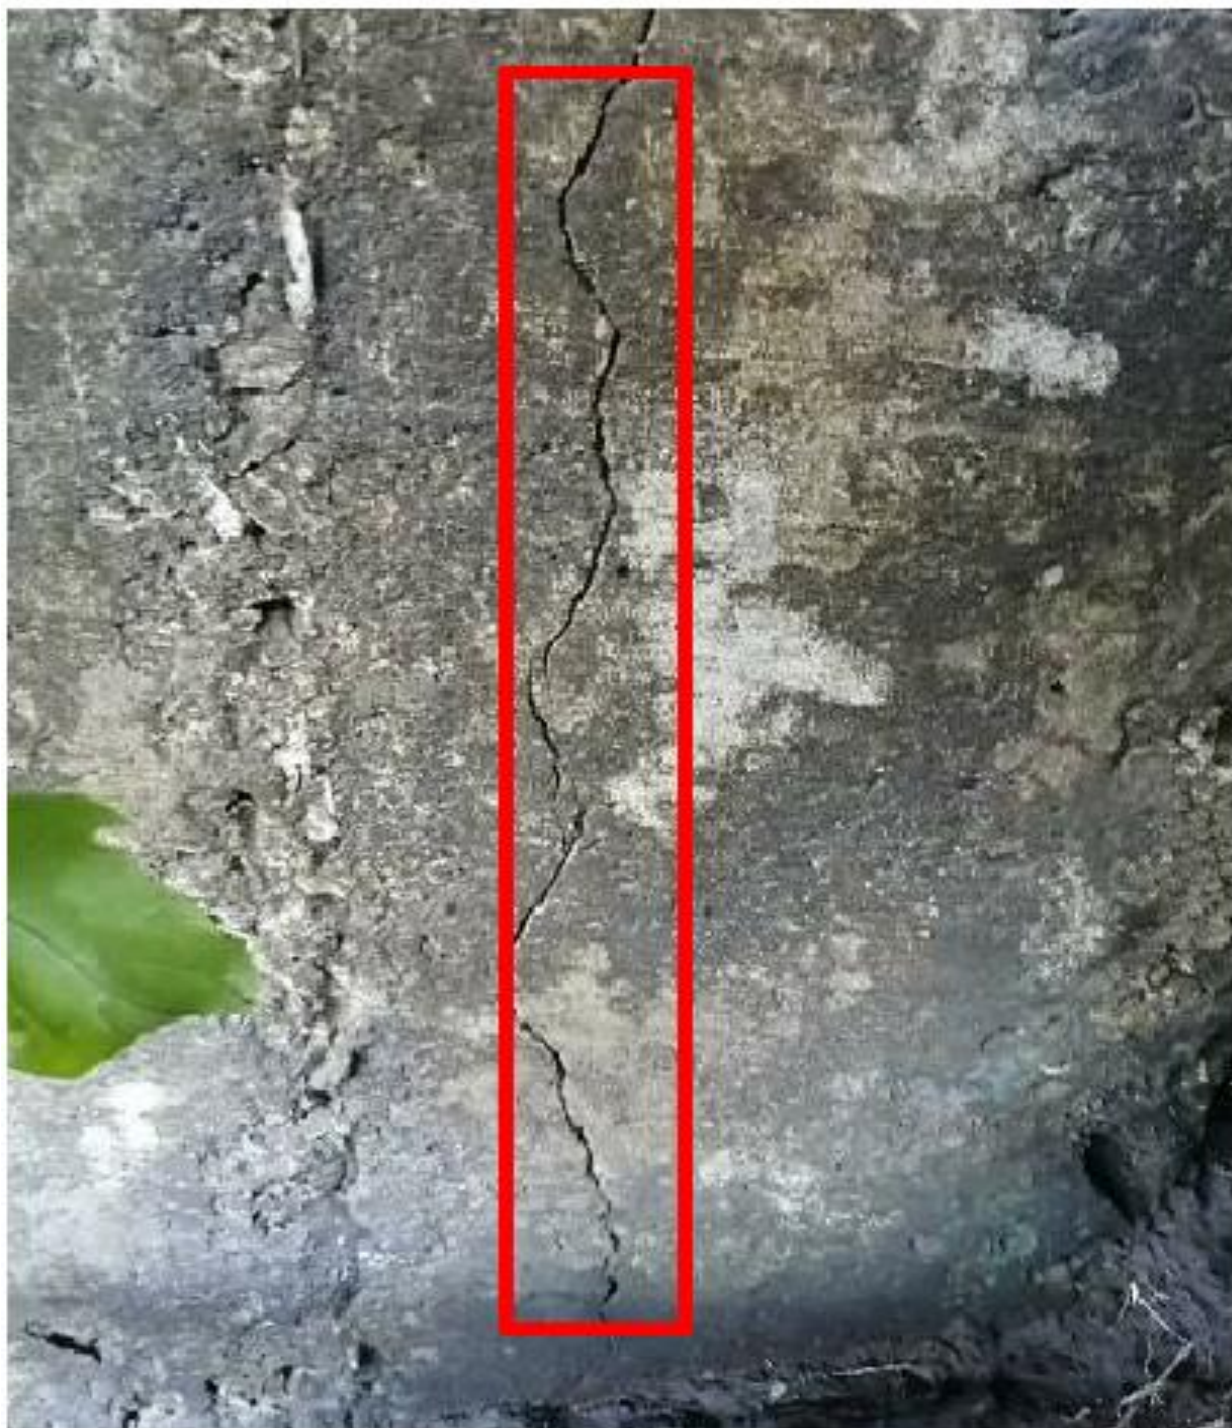
Figura 57

Agrietamiento en las pilas del Puente Río San Lázaro

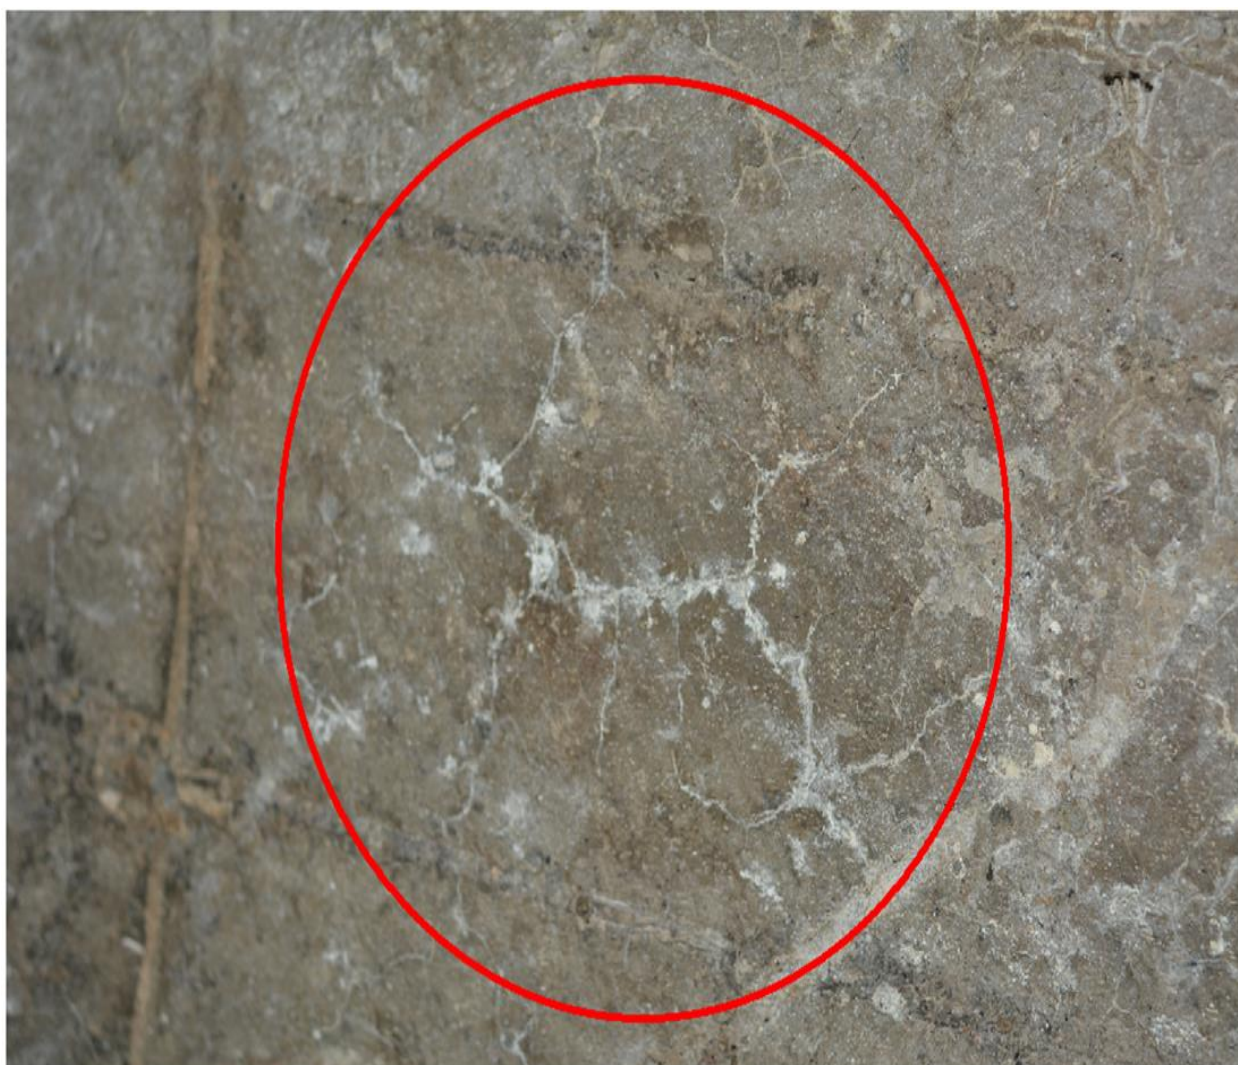
Exudación de gel y agrietamiento en la superestructura del Puente Río Potrero

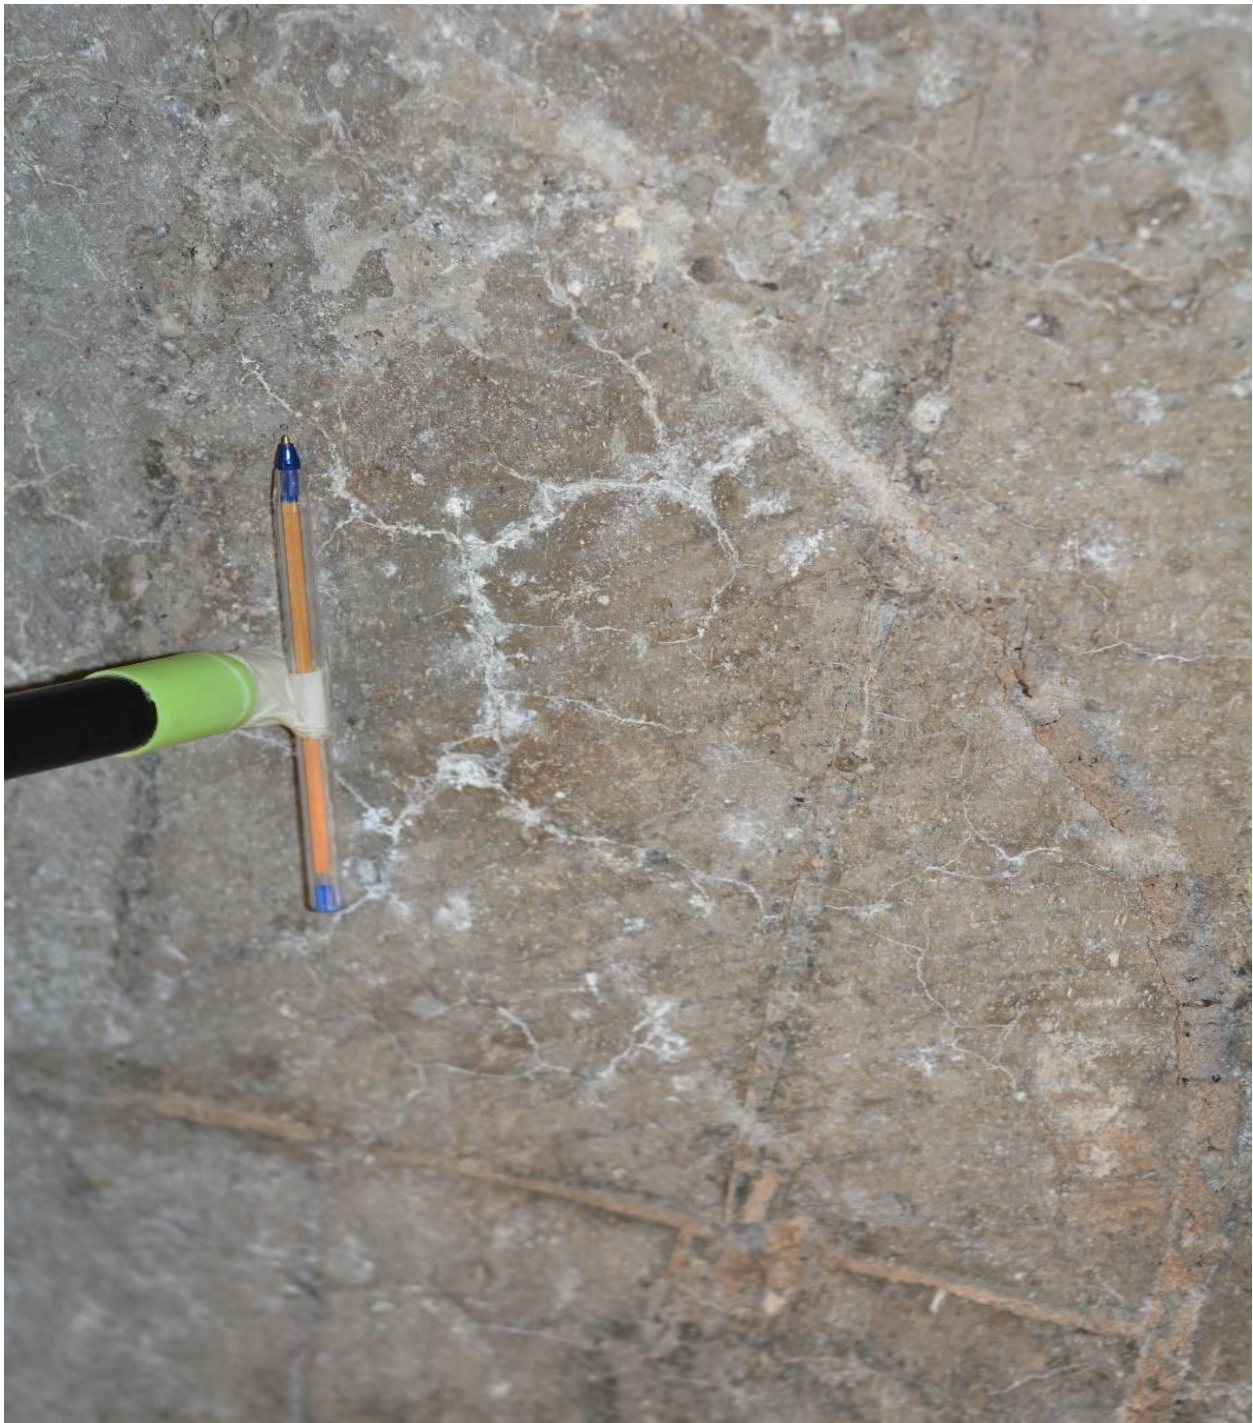
Figura 67

Potencial patológico álcali-carbonato en la superestructura del Puente Río Potrero
