Universidad Latina de Costa Rica
Facultad de Ingeniería y Tecnologías de la Información
Escuela de Ingeniería Civil

**Estudio de patologías del concreto hidráulico, derivados de la
degradación de los agregados a largo plazo en puentes: análisis en Costa Rica.**

Natalia Gutiérrez Villarreal

Mayo, 2021

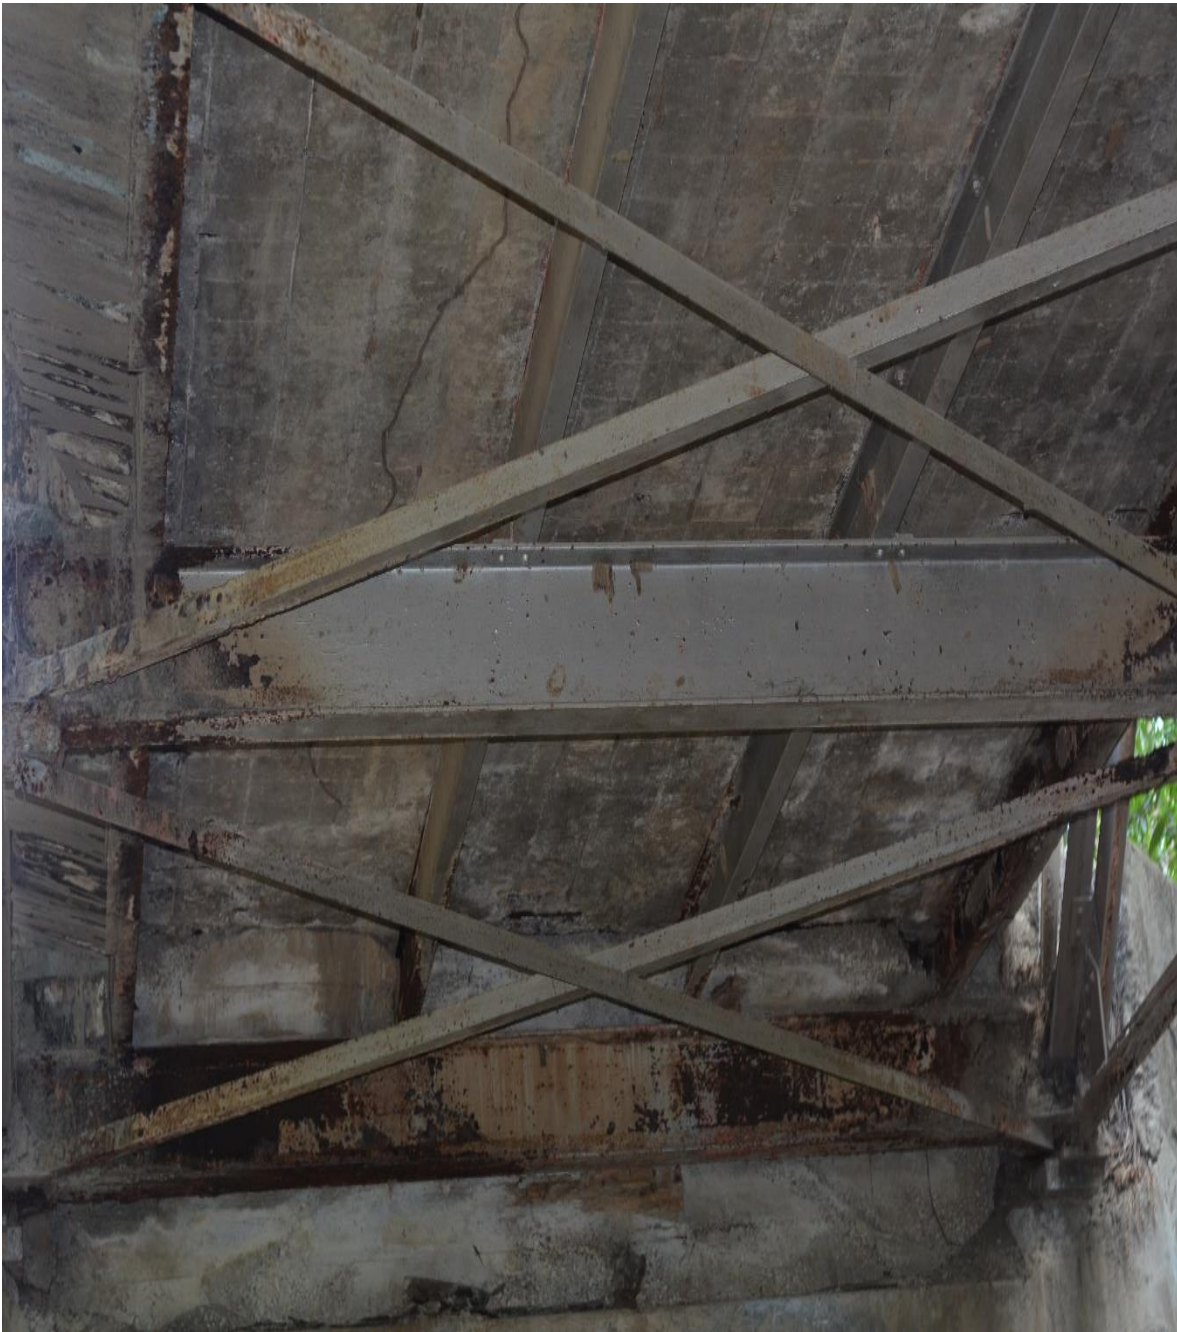
Figura 68

Humedad presente en la superestructura del Puente Río Potrero

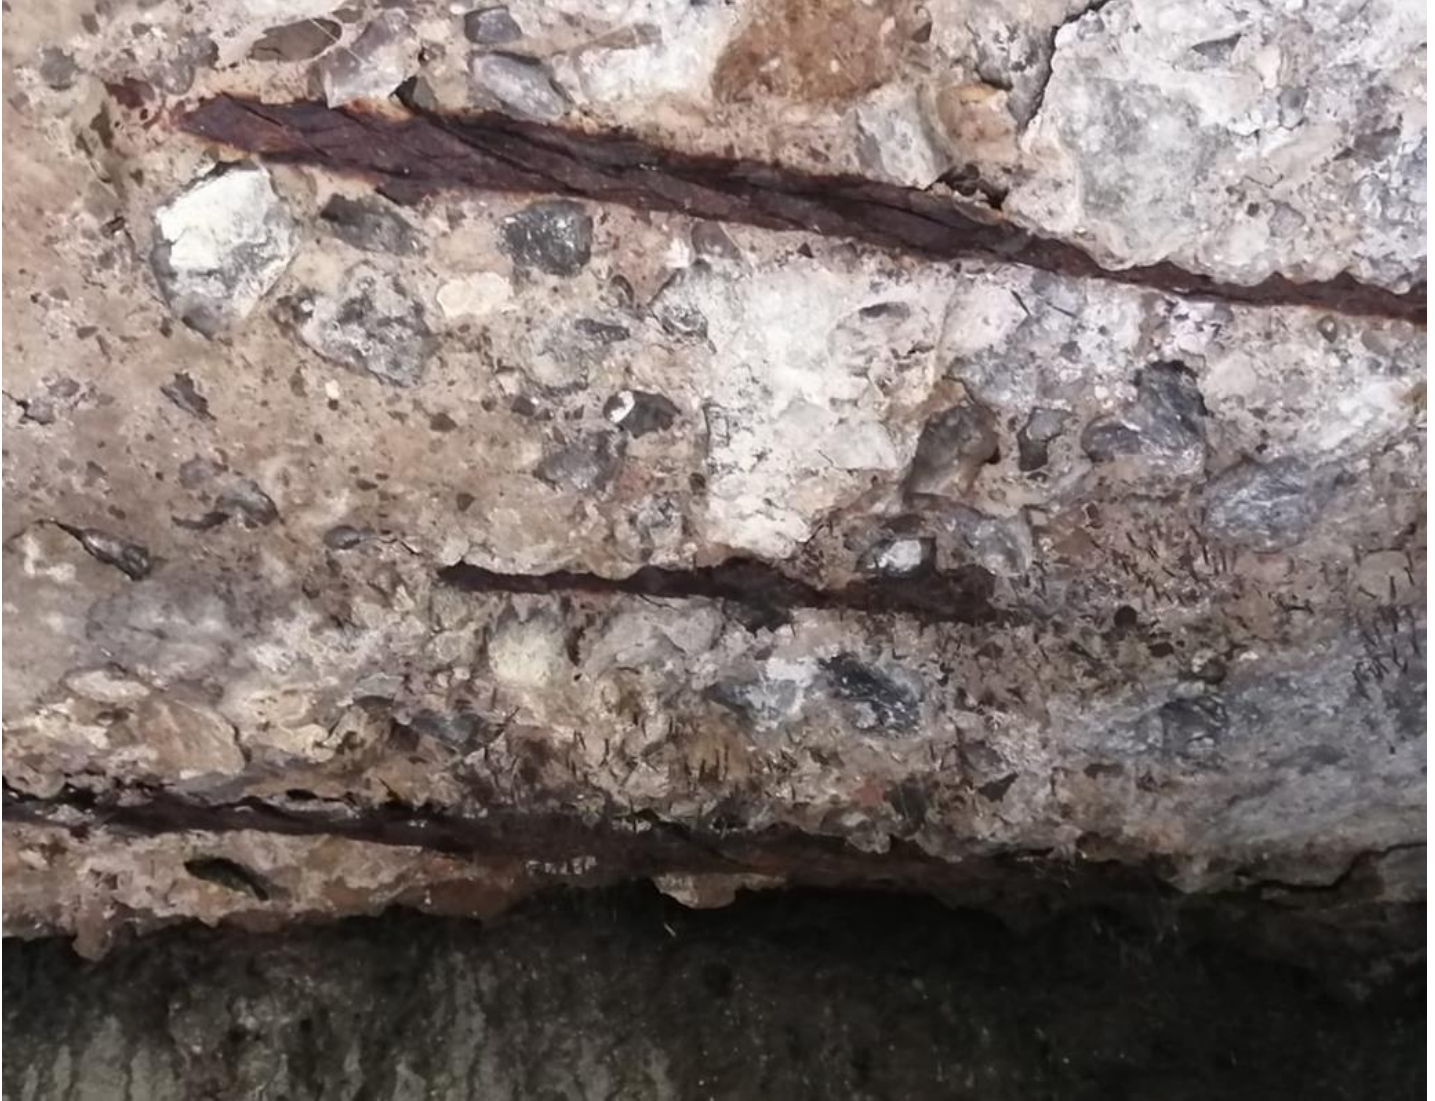
Corrosión del acero de refuerzo en la superestructura del Puente Río Potrero

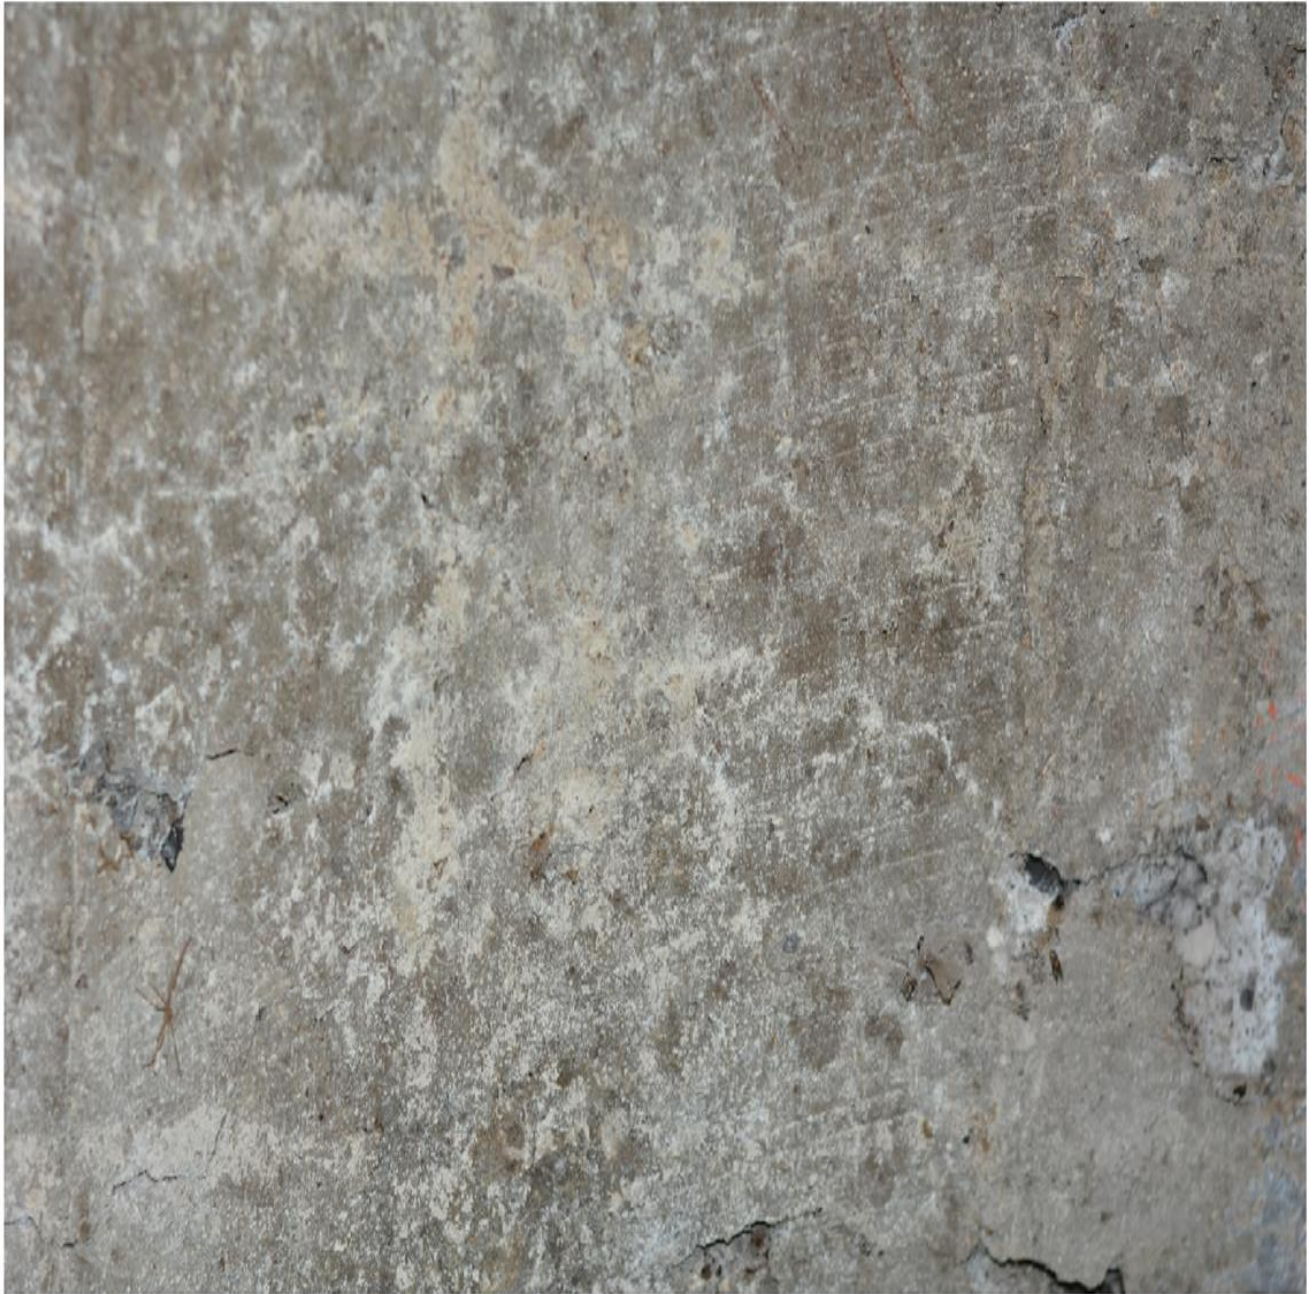
Figura 70

Eflorescencia en la superestructura del Puente Río Potrero

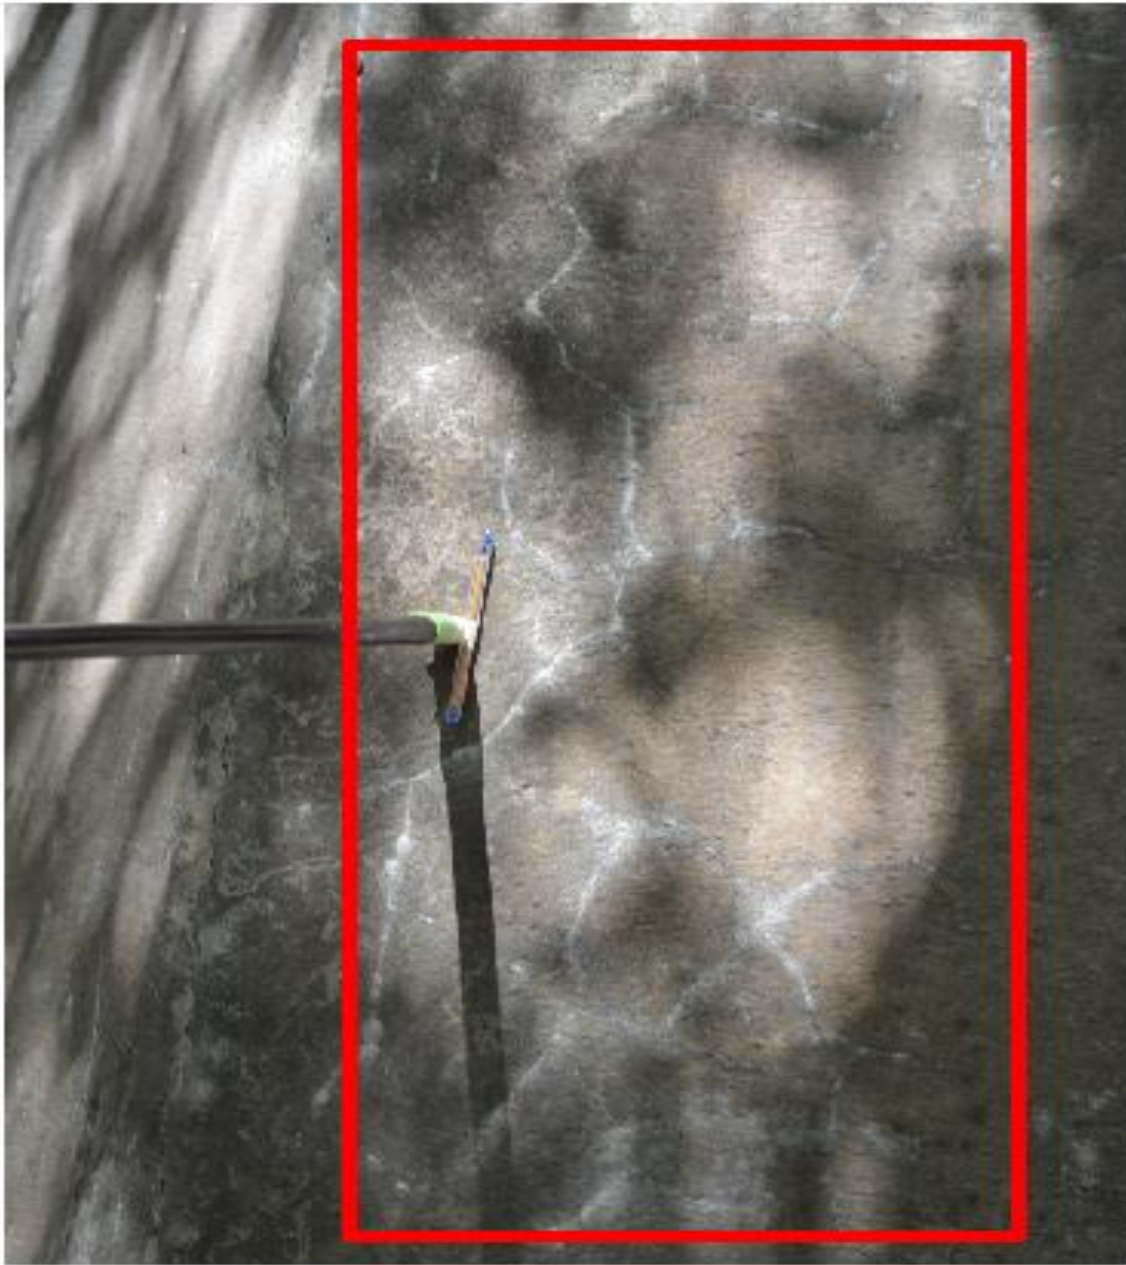
Figura 75

Exudación de gel, agrietamiento forma de mapa y humedad-subestructura Puente Río Potrero

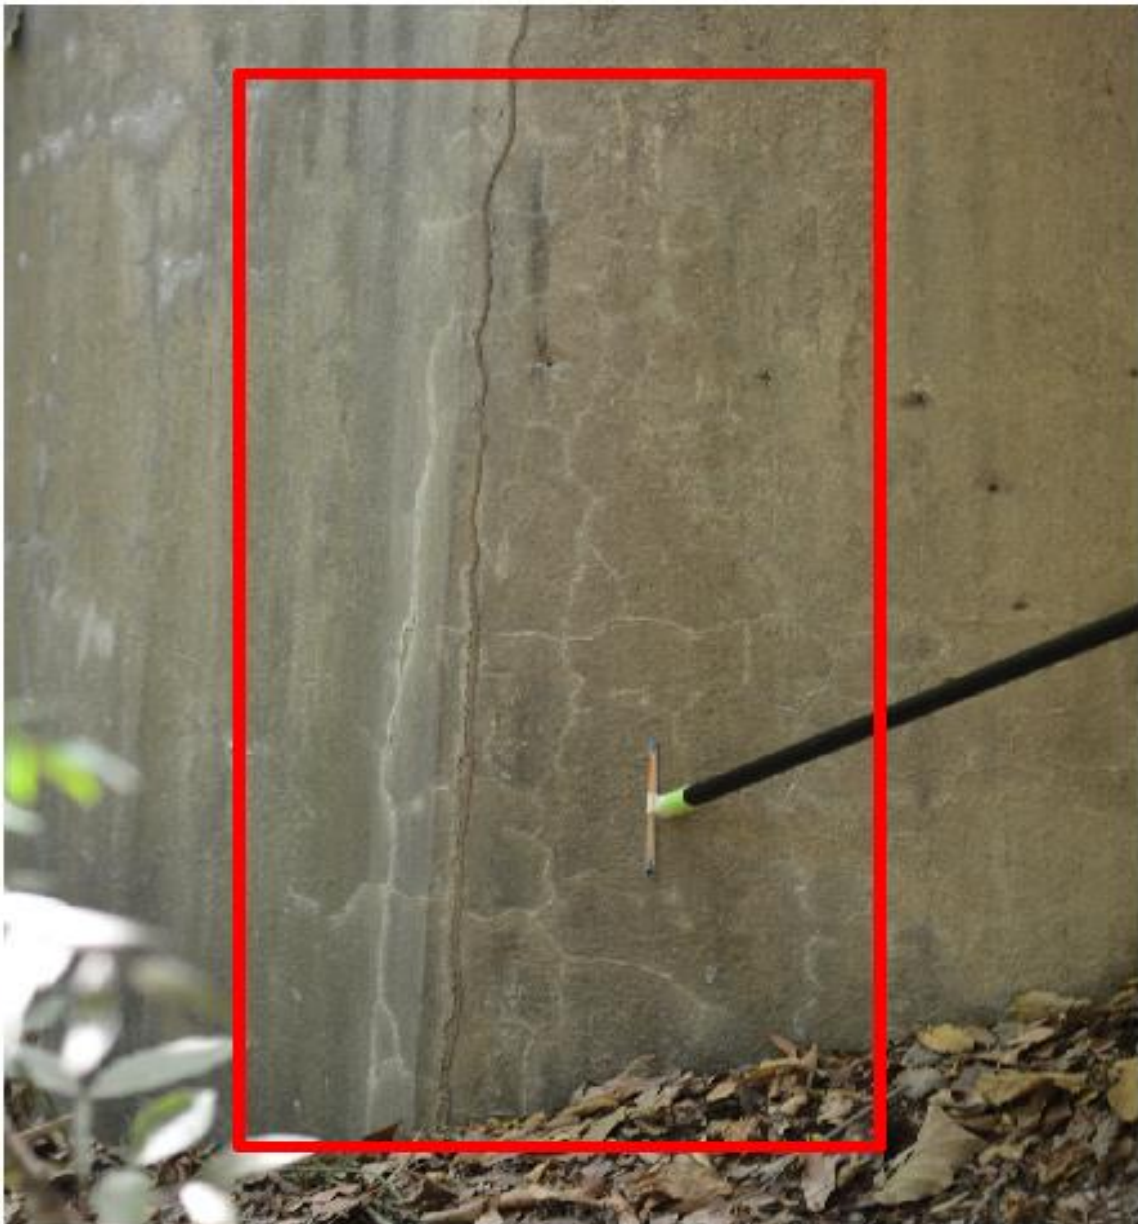
Reacción álcali-carbonato en la subestructura Puente Río Potrero

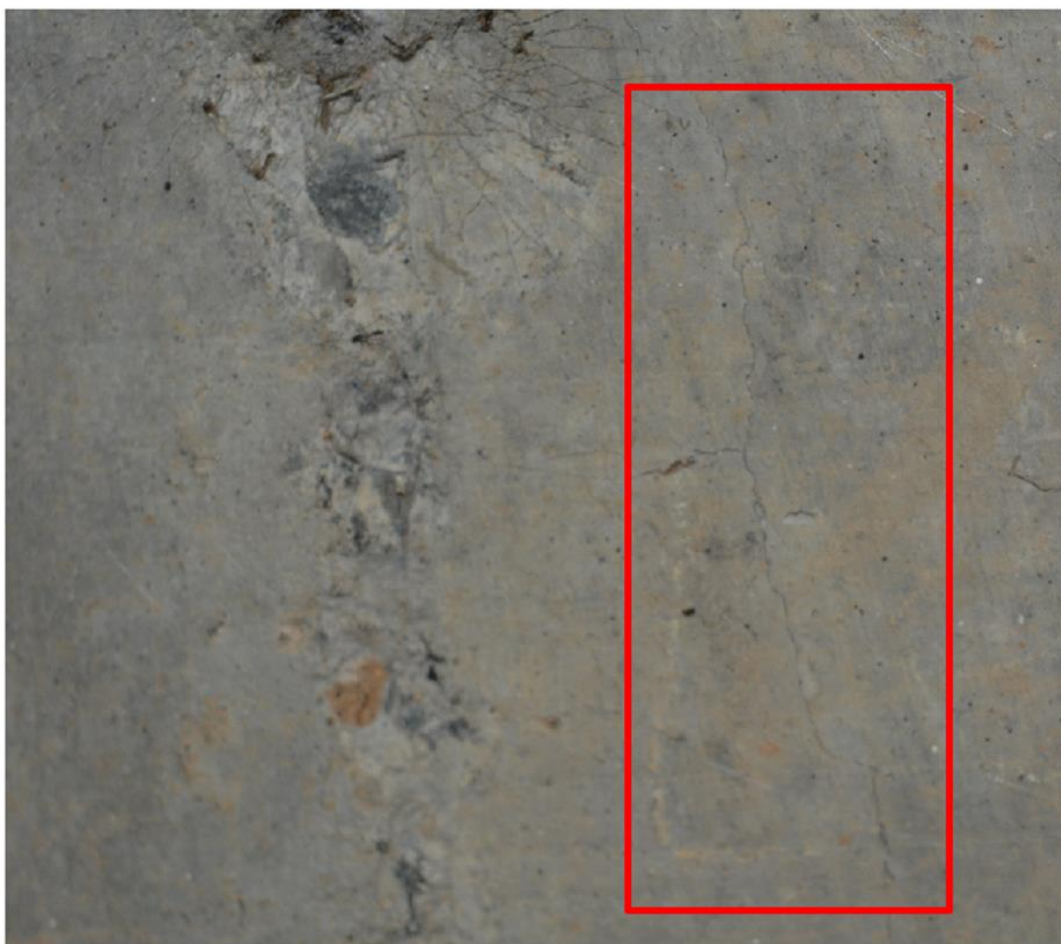
Agrietamiento de la superestructura del Puente Río Poás

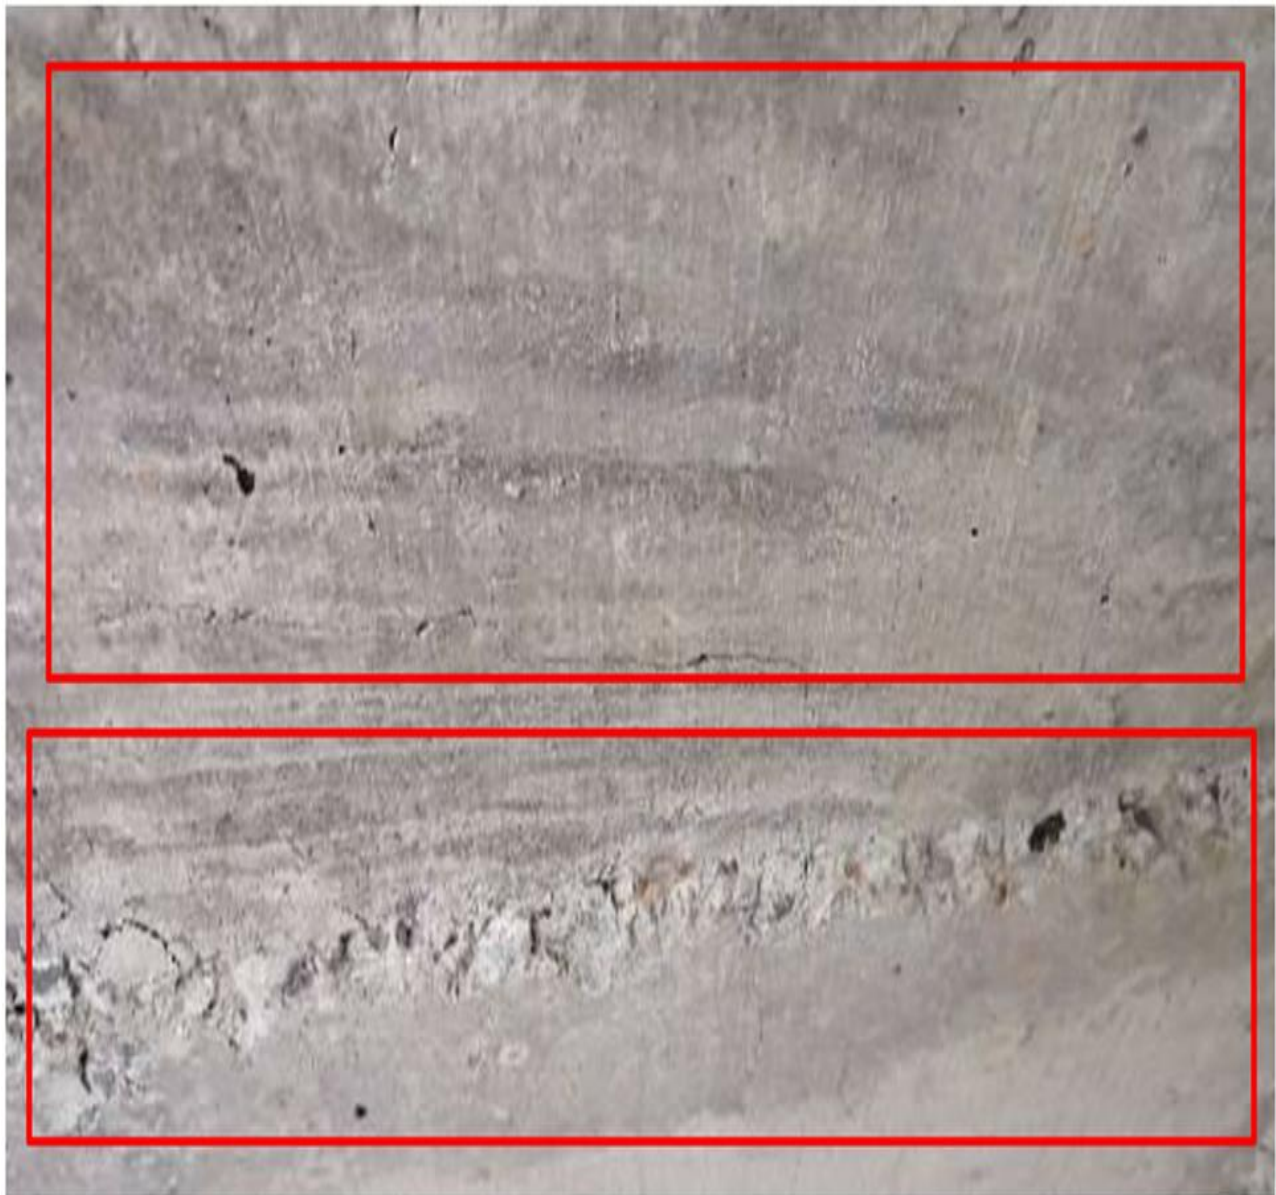
Humedad y manifestación del agregado en la superestructura del Puente Río Poás

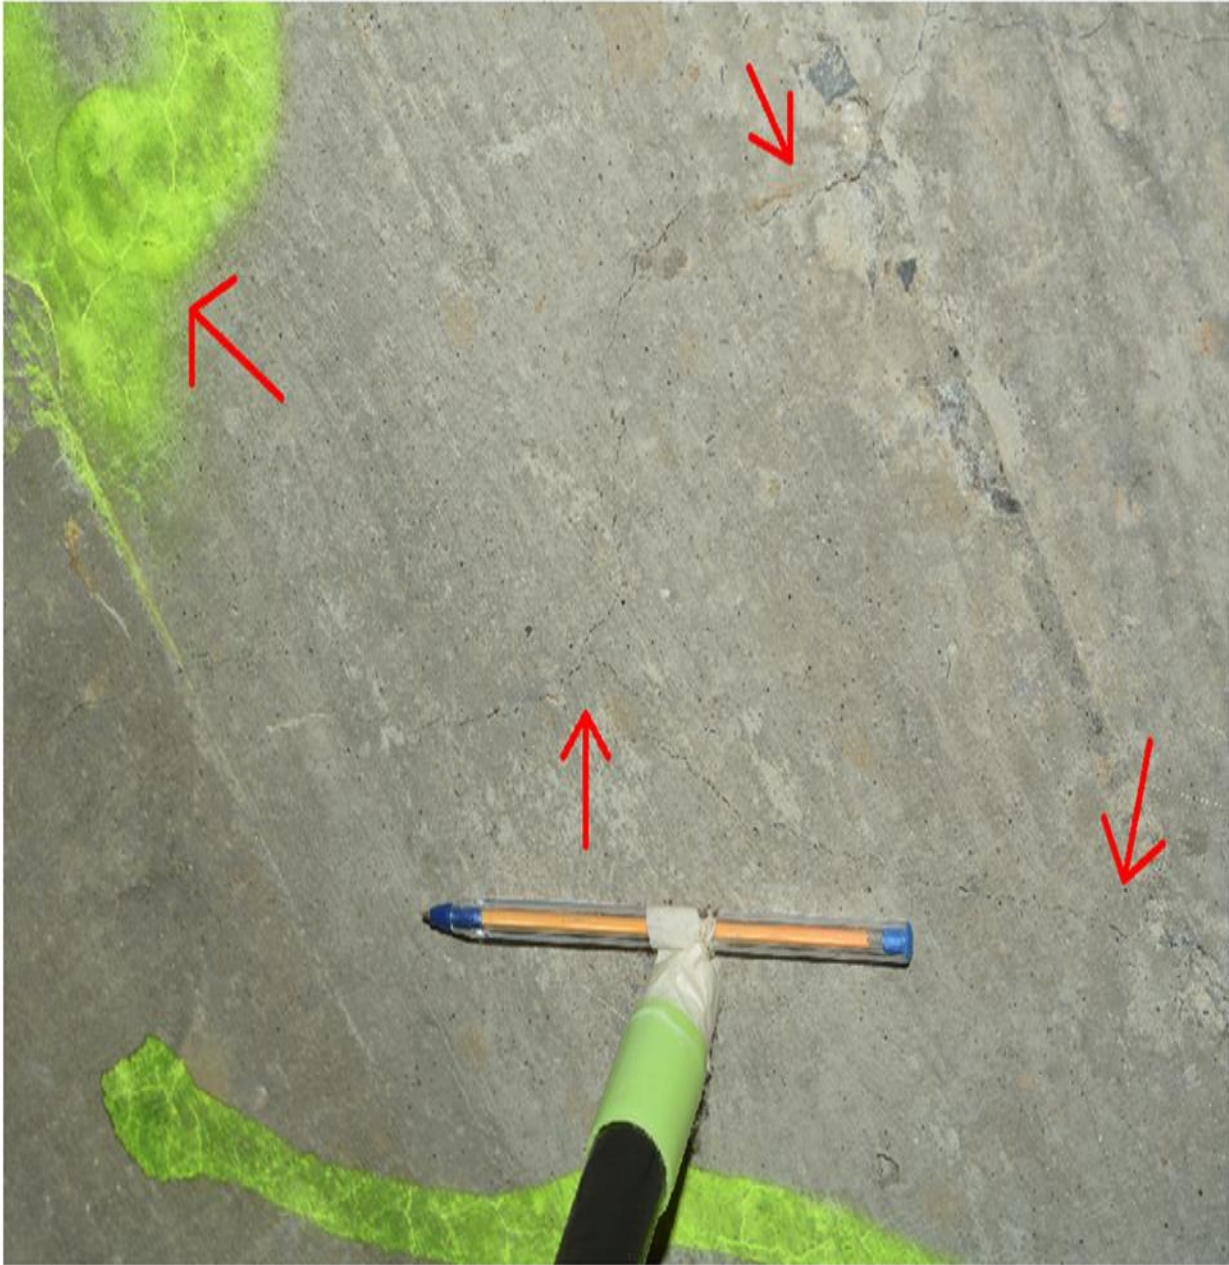
Agrietamiento en la superestructura del Puente Río Poás

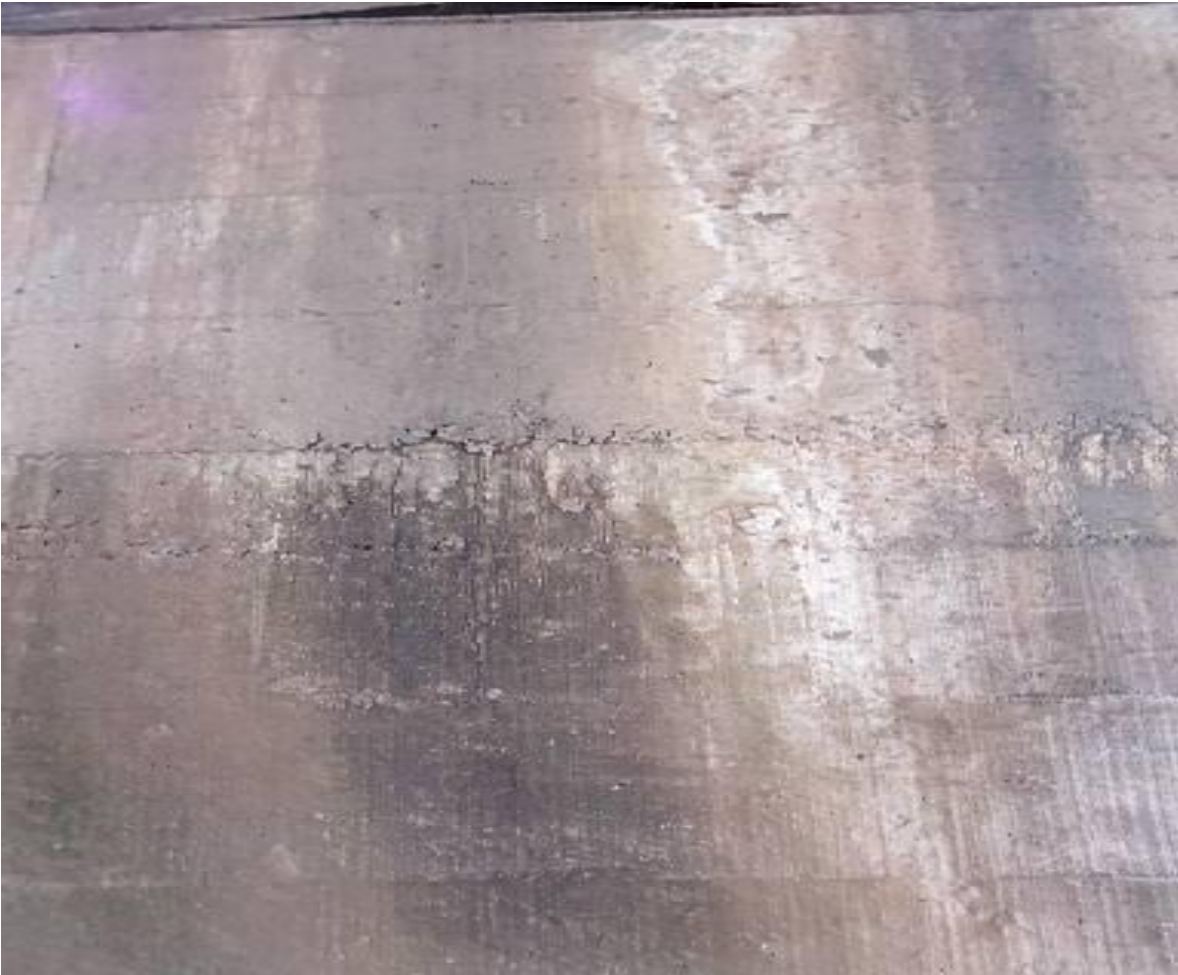
Humedad y eflorescencia en bastiones del Puente Río Poás

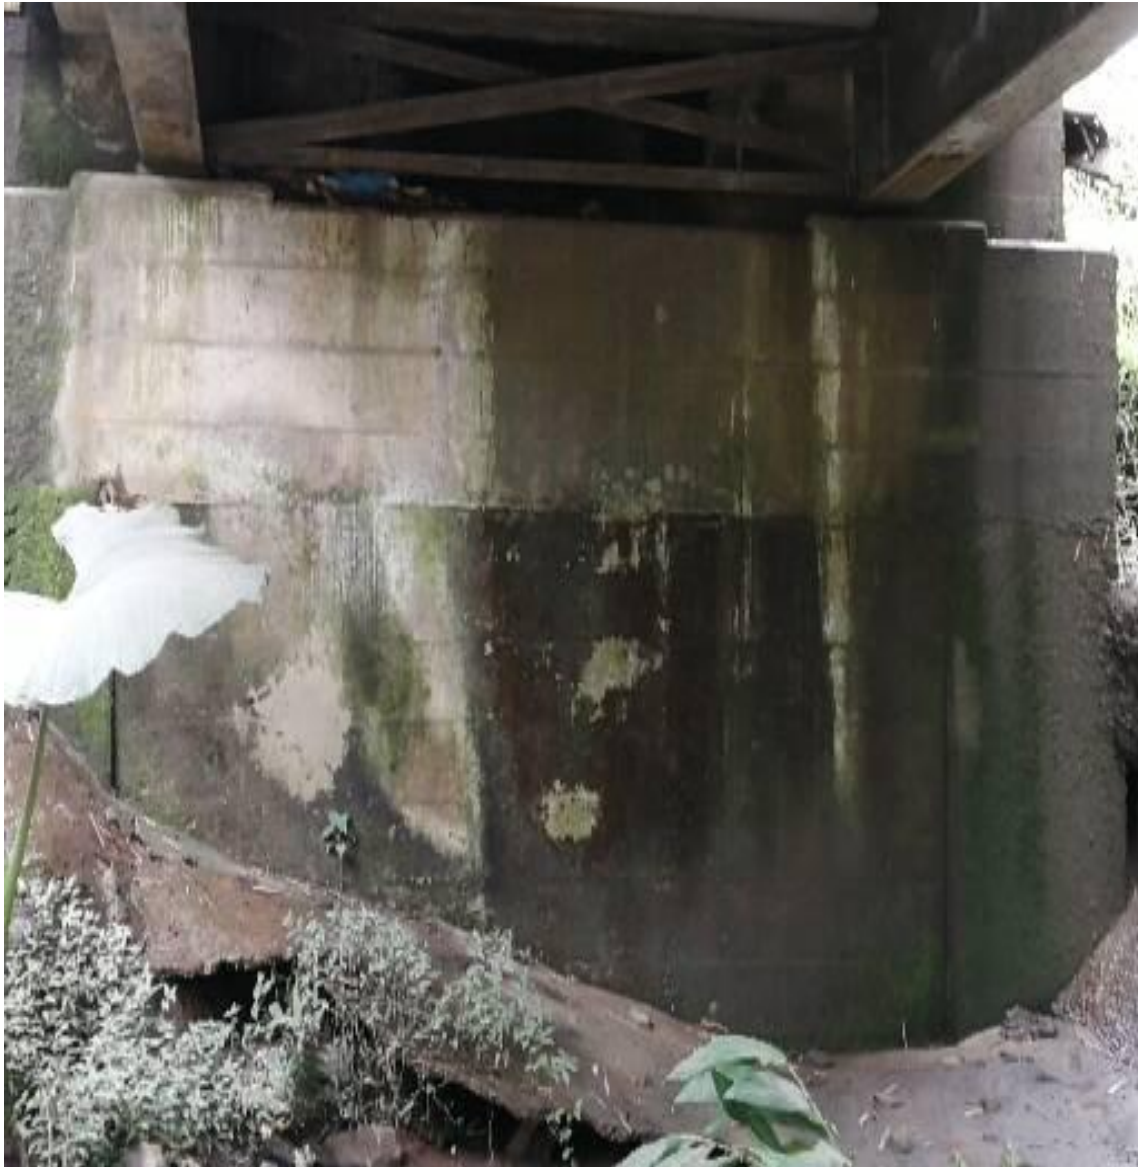
Humedad presente en el bastión del Puente Río Poás

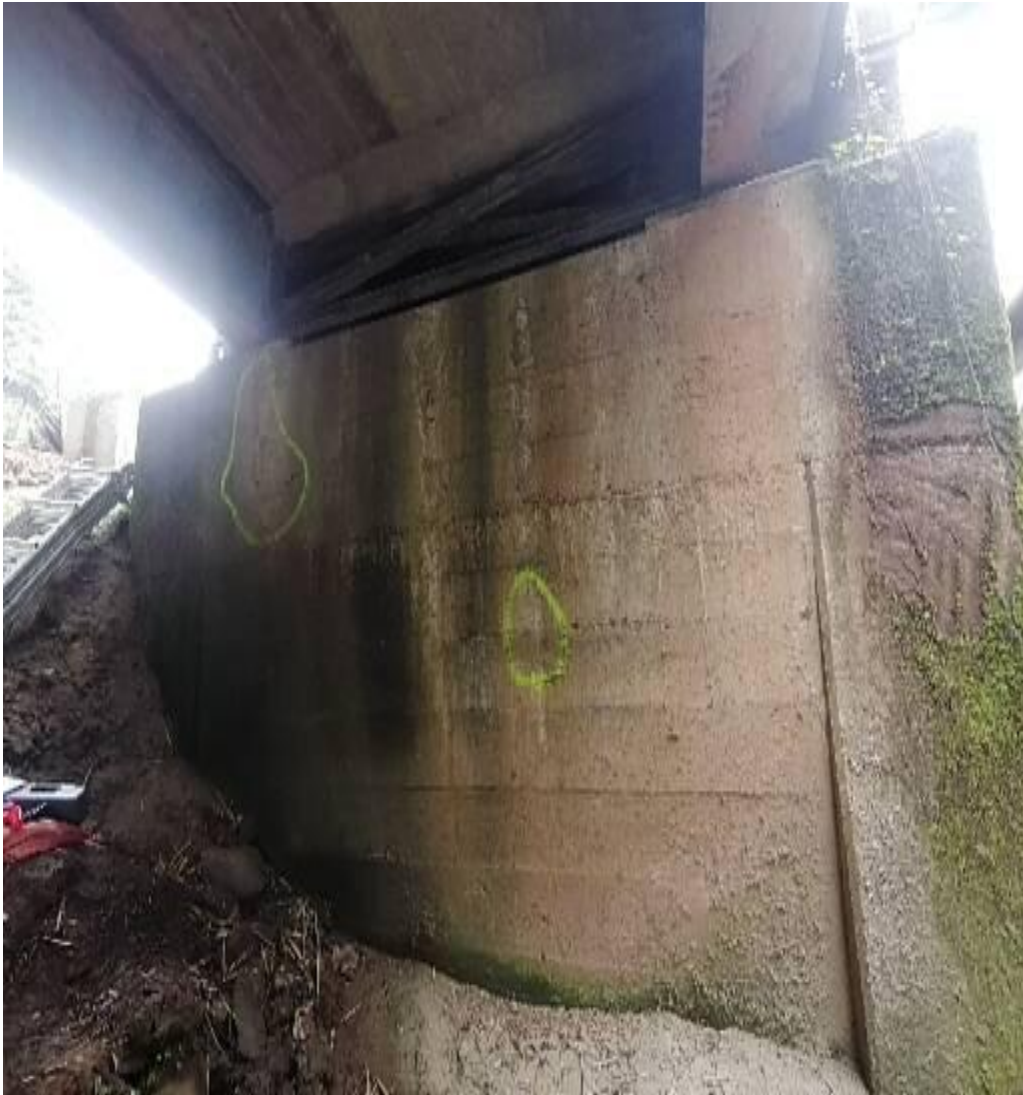
Humedad presente en el bastión 2 del Puente Río Poás

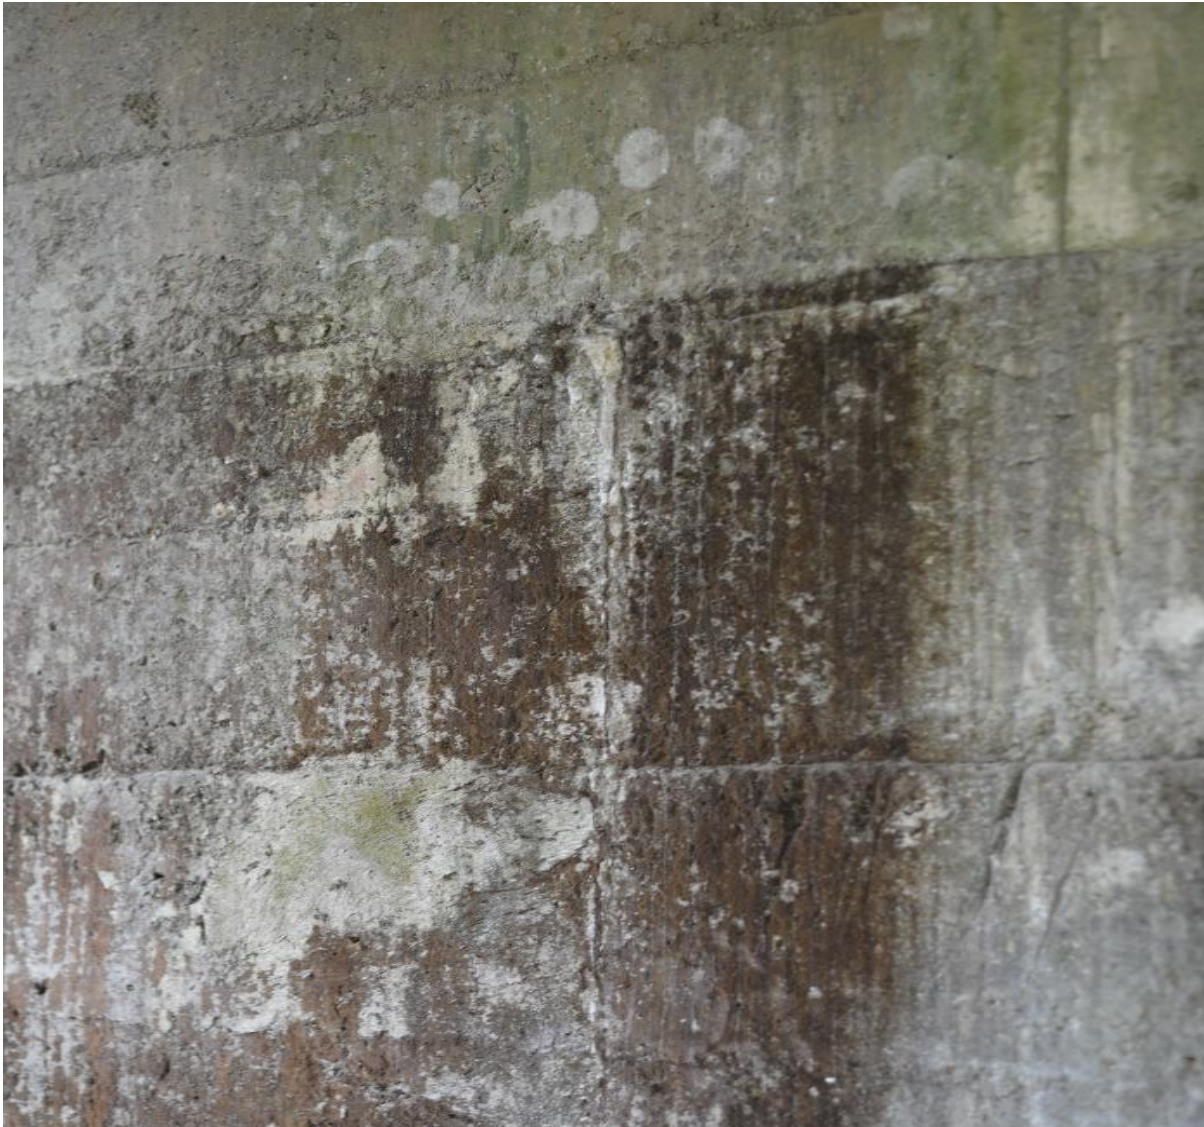
Humedad presente en la subestructura del Puente Río Poás

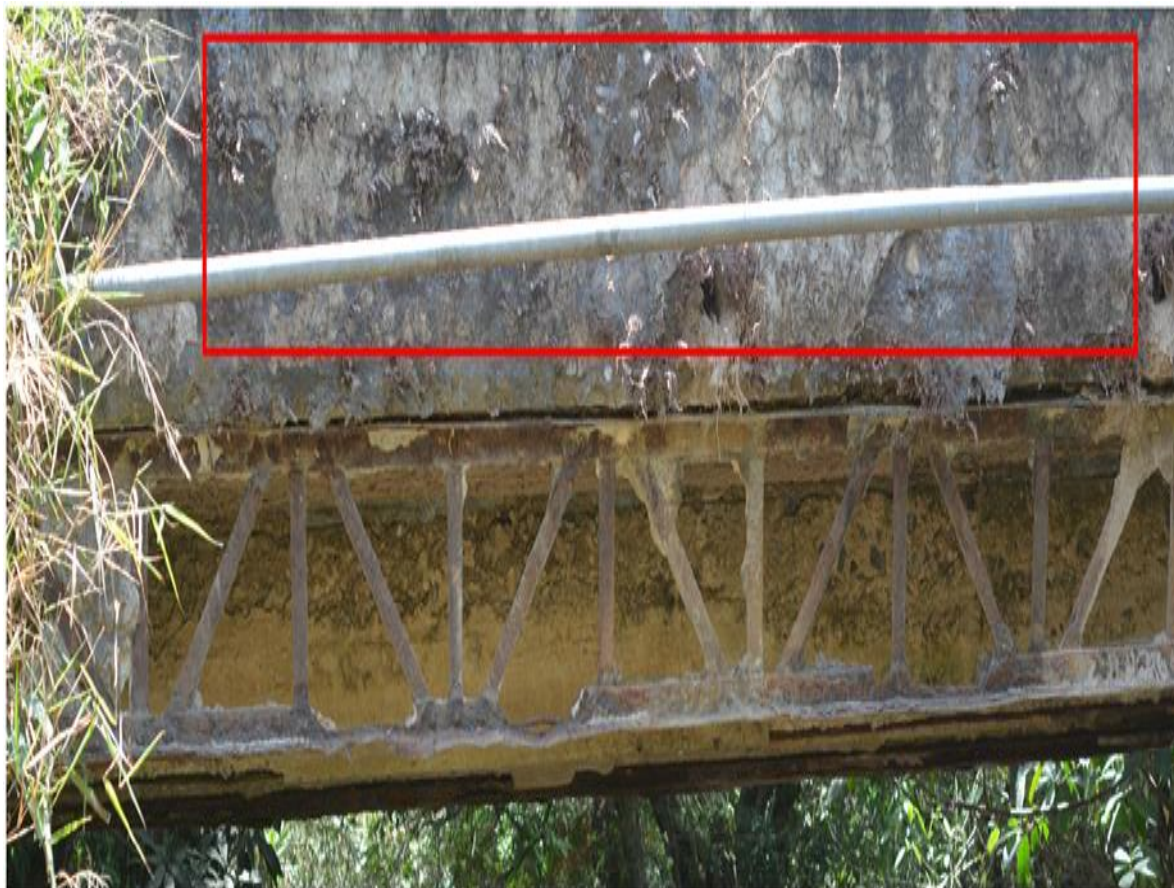
Agrietamiento con forma de mapa en la barrera vehicular del Puente Río Piedras

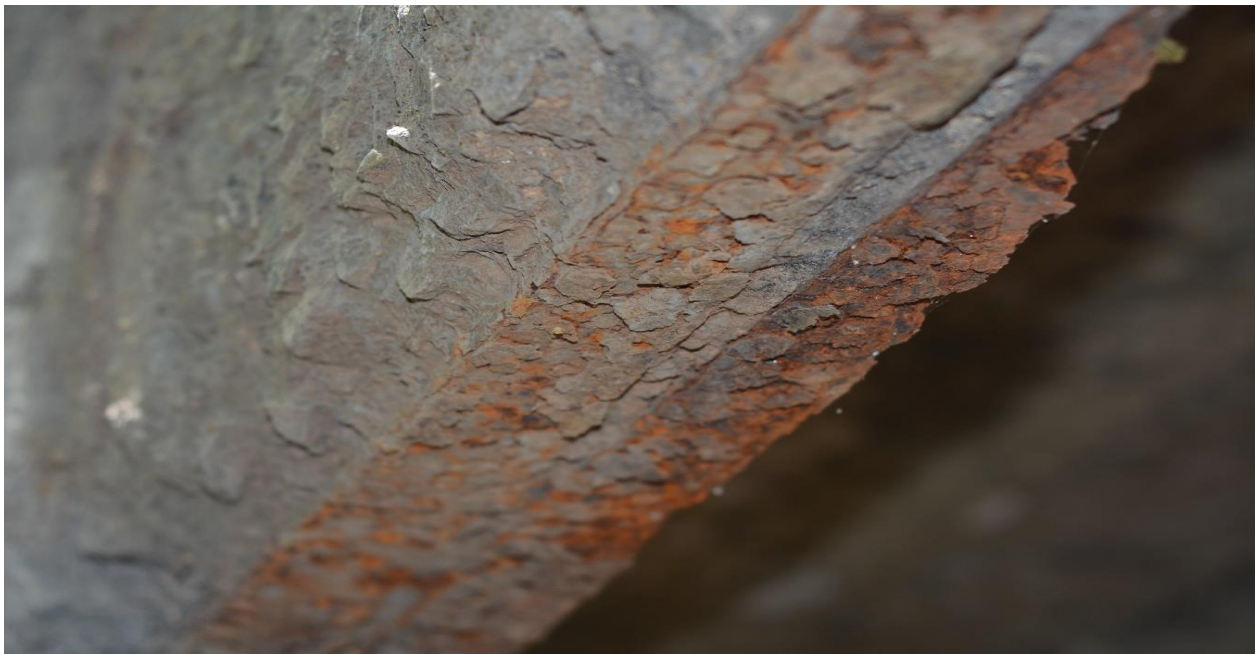
Corrosión del acero en la superestructura del Puente Río Piedras

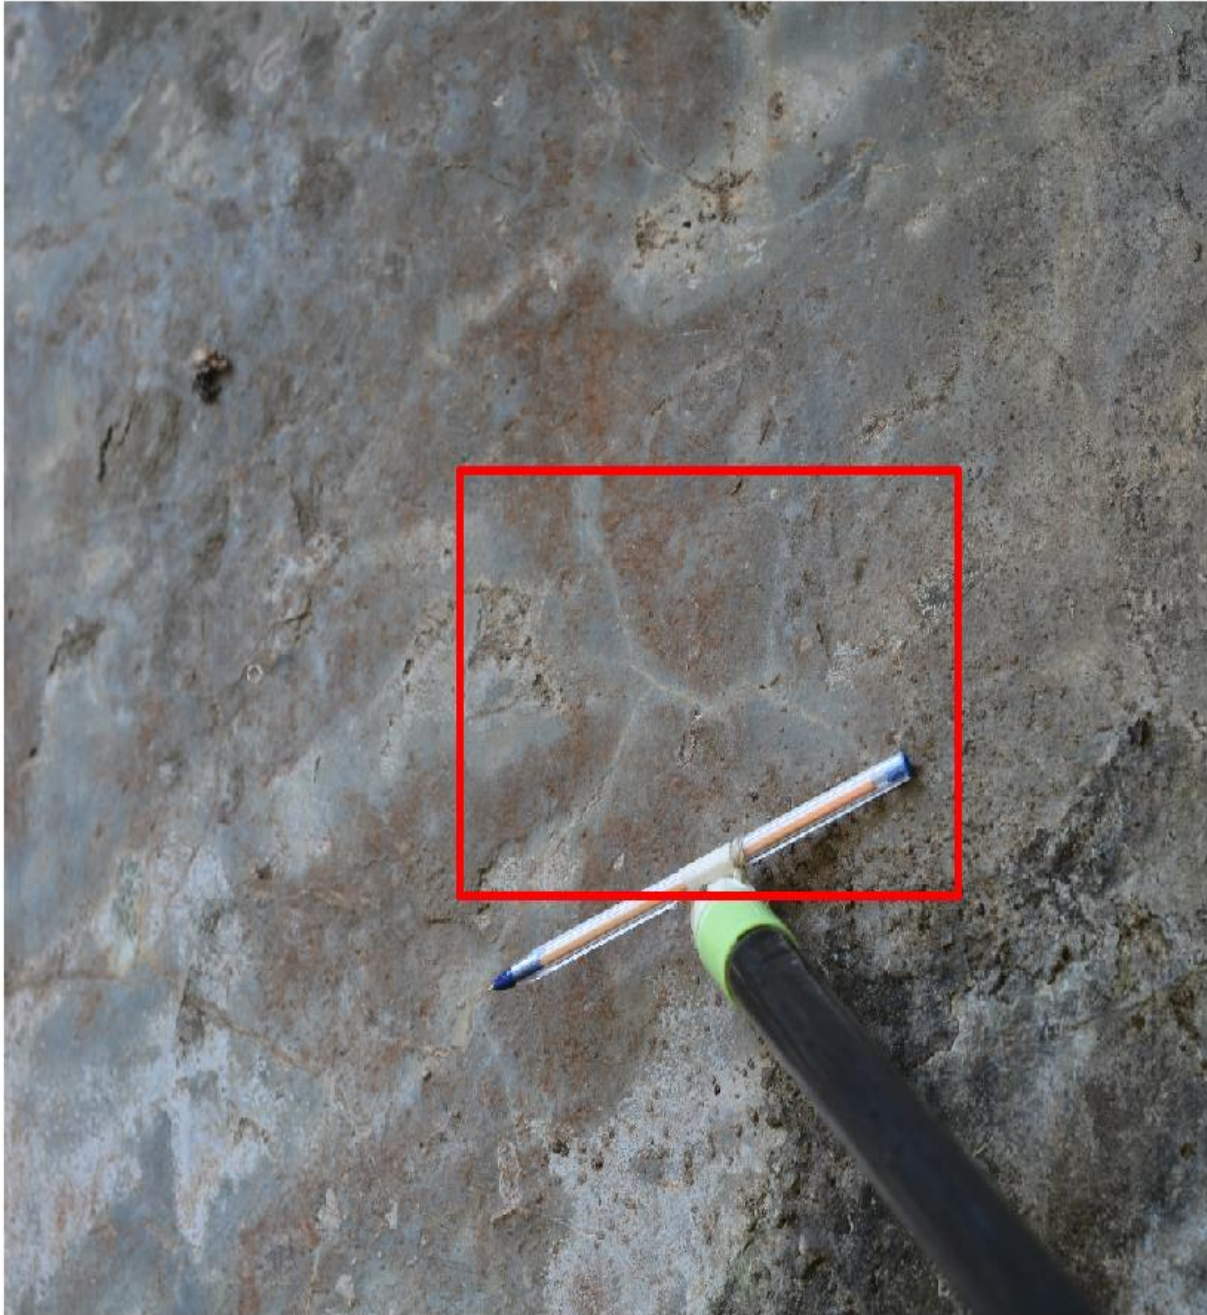
Humedad, agrietamiento, expansión y exudación del gel en la subestructura del Puente Río Piedras

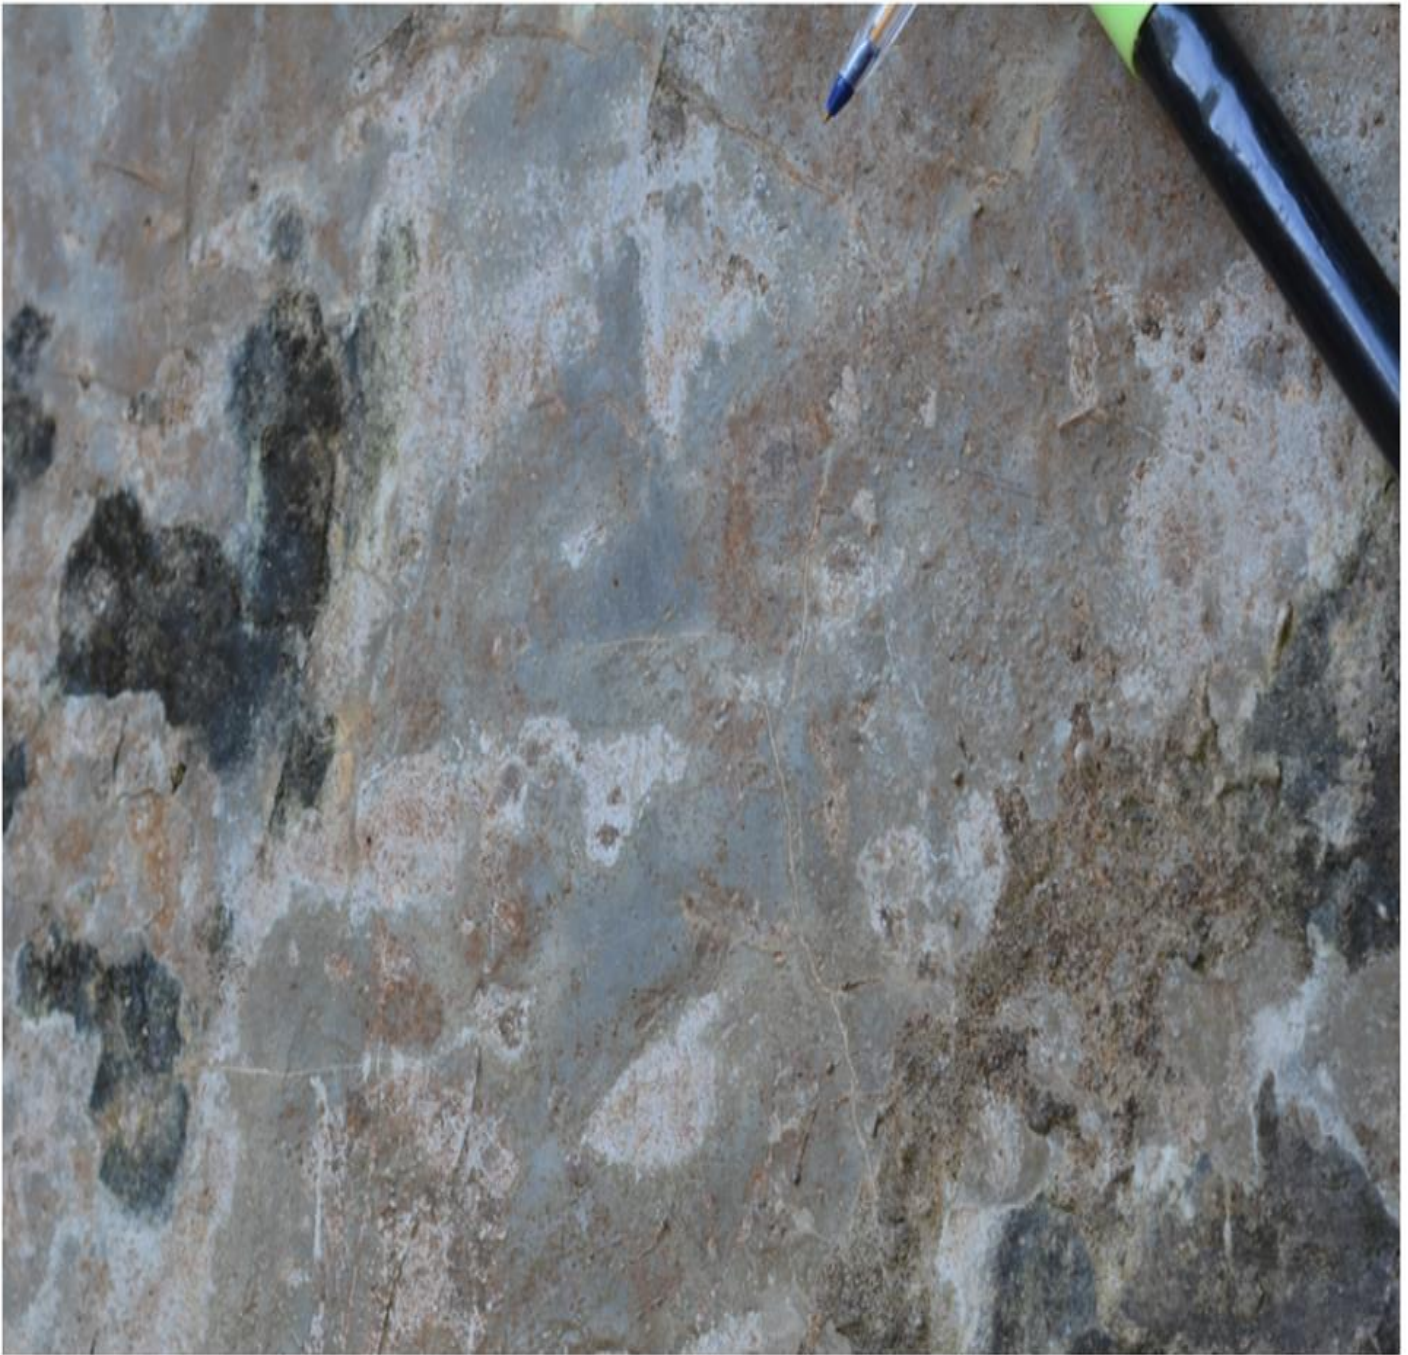
Presencia del álcali-sílice en el Puente Río Piedras
