Universidad Latina de Costa Rica
Facultad de Ingeniería y Tecnologías de la Información
Escuela de Ingeniería Civil

**Estudio de patologías del concreto hidráulico, derivados de la
degradación de los agregados a largo plazo en puentes: análisis en Costa Rica.**

Natalia Gutiérrez Villarreal

Mayo, 2021

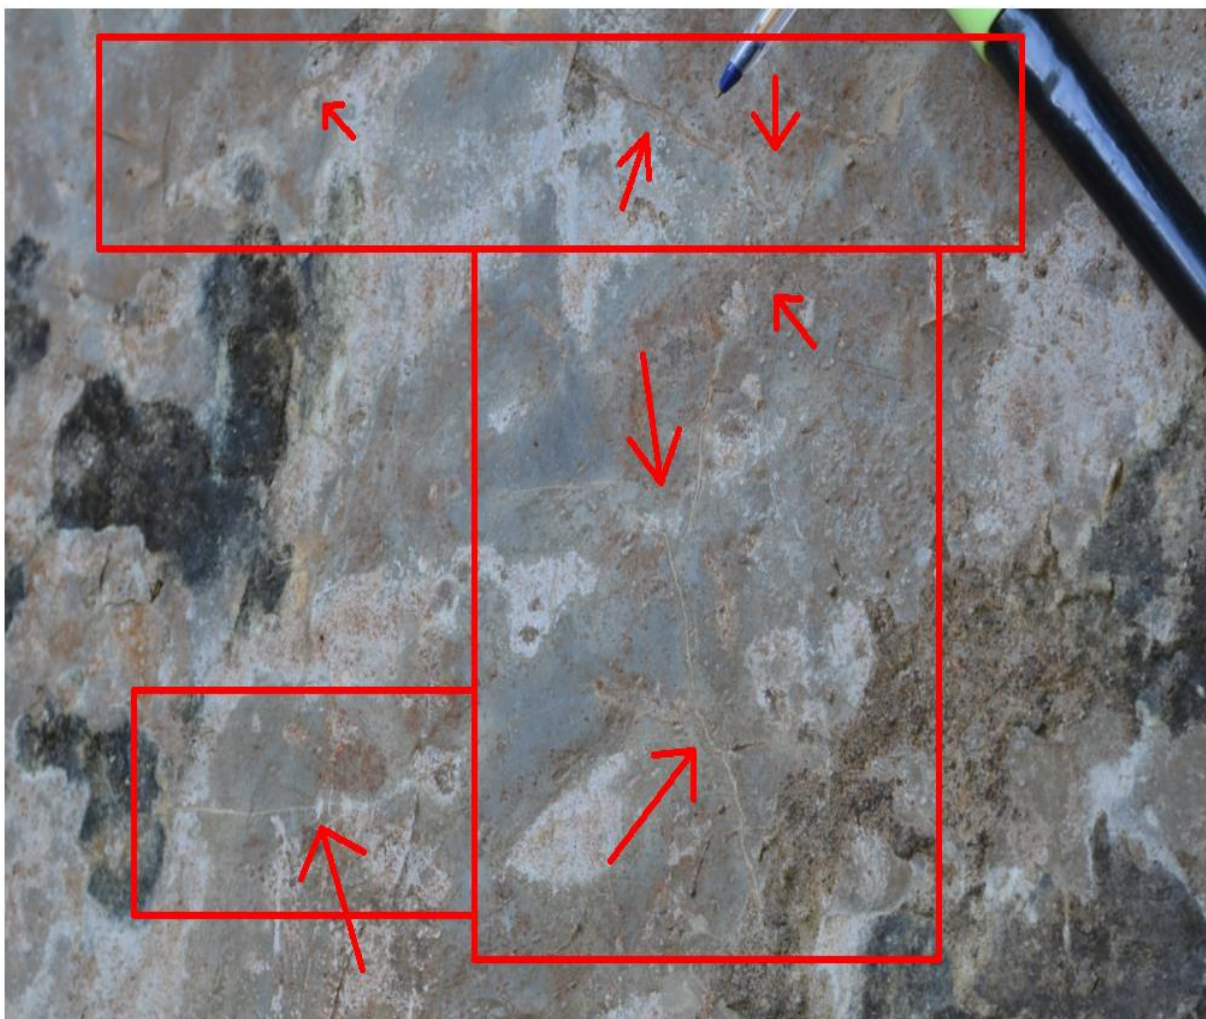
Señalización de la reacción álcali-sílice en el Puente Río Piedras
