Tesis de Grado

**EVALUACIÓN DE LA SEGURIDAD VIAL EN EL CANTÓN CENTRAL DE**  
**BARVA DE HEREDIA**

Emmanuel Sánchez Chacón

Heredia, setiembre 2017.

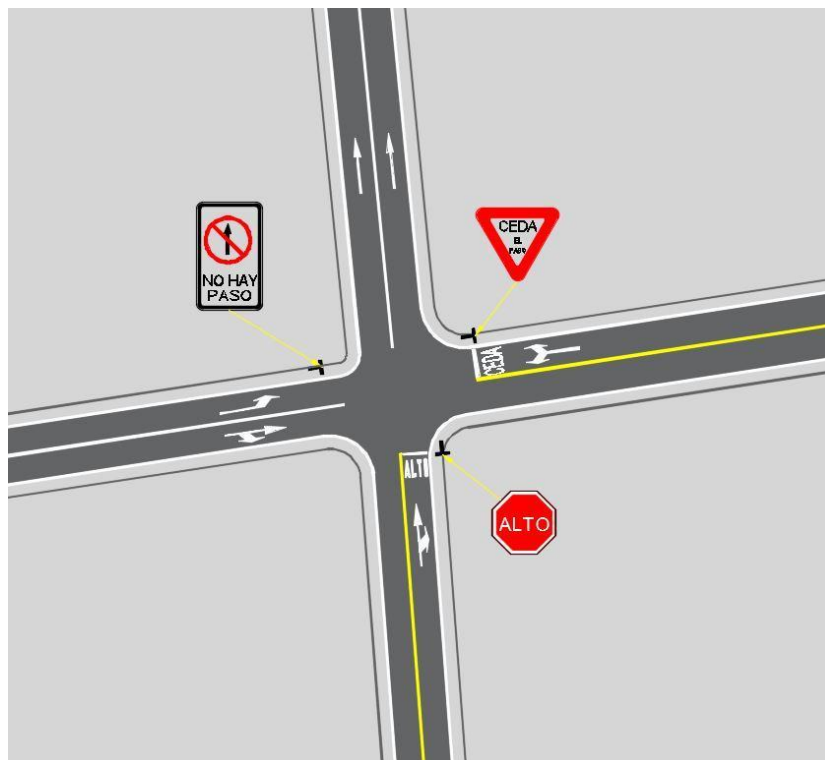
**Figura 12. Condición actual de la Intersección 18**

<b>Avenida 18 - Calle 5</b>	
<b>Aspectos Evaluados</b>	<b>Comentarios</b>
Carriles	La medida de los carriles de la adyacente norte es de 2,45 m; existe vegetación al lado de los carriles en una franja de 80 cm, área que podría ser utilizada para ampliar los carriles.
Aceras	Las aceras presentan grietas y vegetación que sale de ellas. Se cumple con el ancho mínimo establecido por el Ministerio de Salud. Las rampas de acceso para personas con discapacidad solamente se encuentran en la esquina suroeste de la intersección.
Radios de giro	<p>Los radio de giro mínimo interior en las esquinas en donde se permite un giro son los siguientes:</p> <ul style="list-style-type: none"> <li>-Radio noroeste 2m.</li> <li>-Radio noreste 3 m.</li> <li>-Radio suroeste 2 m.</li> <li>-Radio sureste 3 m.</li> </ul> <p>Son radios de giro insuficientes, incluso para vehículos livianos que exigen como radio mínimo interior 4,40 m.</p>

Peatones y ciclistas	Es una zona escolar por lo que el tránsito de peatones es constante y no existen ni semáforos ni demarcación de paso peatonal.
Estacionamientos	En las cercanías de la escuela, algunos vehículos son estacionados en zonas donde no lo es permitido
Vegetación en la vía	A las orillas de las vías y sobre las aceras, hay existencia de hierba entre el caño y el pavimento.

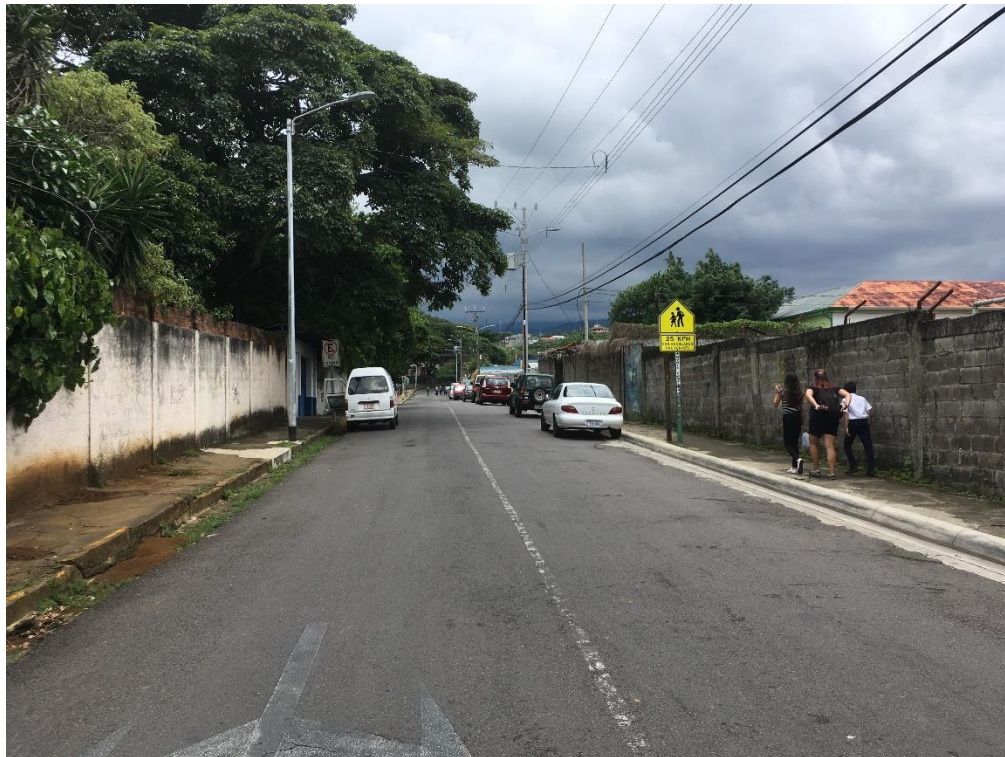
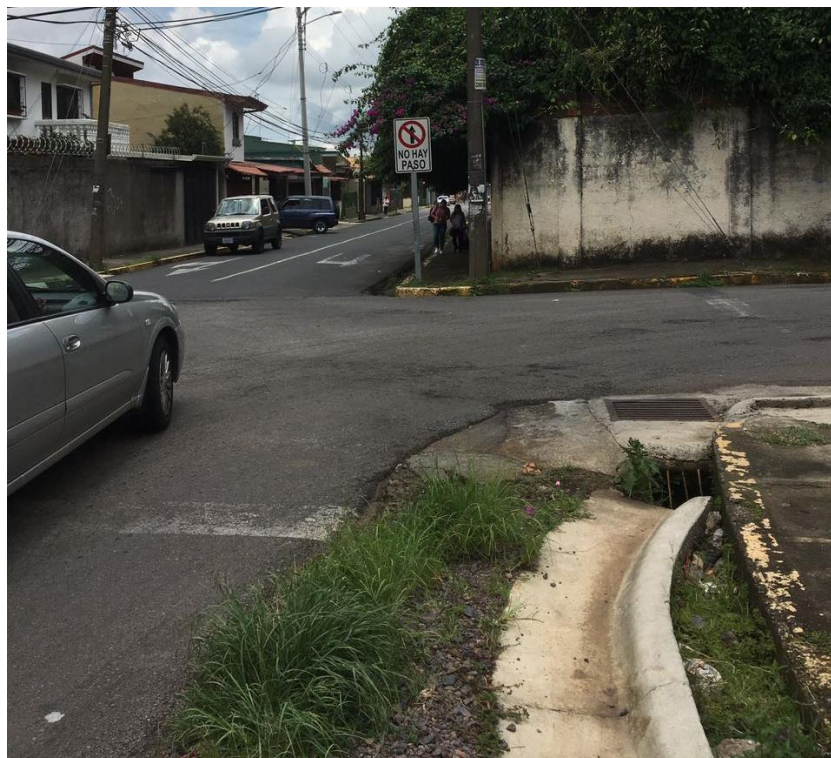
**Figura 13. Deficiencias de intersección**  
Fuente: Propiedad del autor (2017)

**Figura 14. Deficiencias de intersección**  
Fuente: Propiedad del autor (2017)

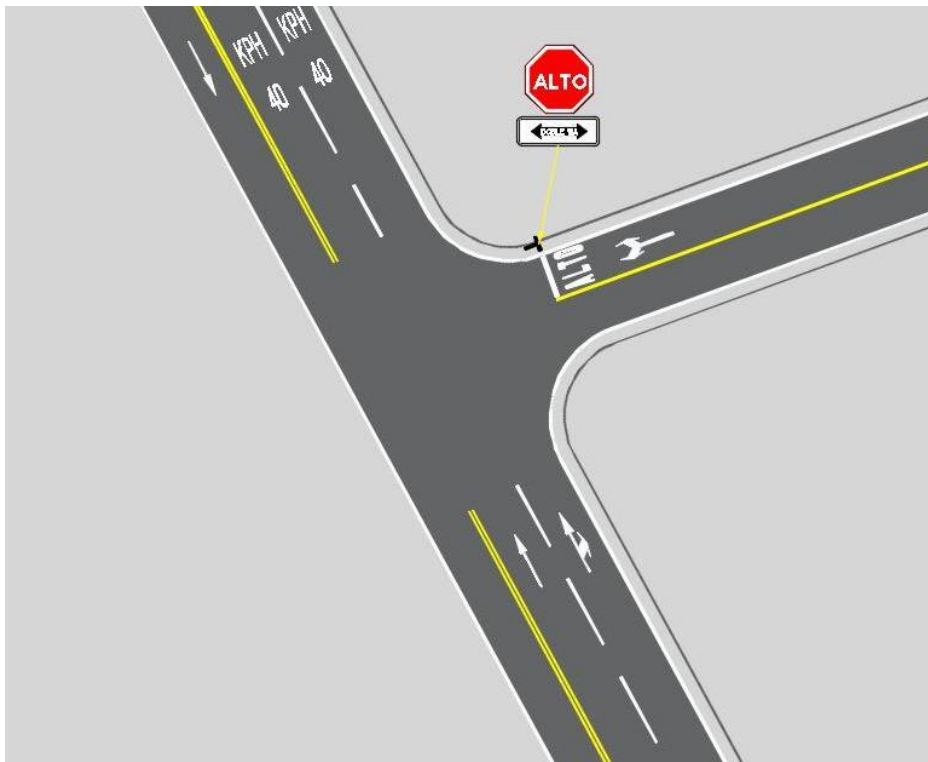
**Figura 15. Condición actual de la intersección 1**

Estacionamientos	Vehículos mal estacionados sobre las vías, lo que disminuye el espacio en los carriles.
Vegetación en la vía	Vegetación en el costado oeste de intersección, área que se podría aprovechar para cambios geométricos en la vía

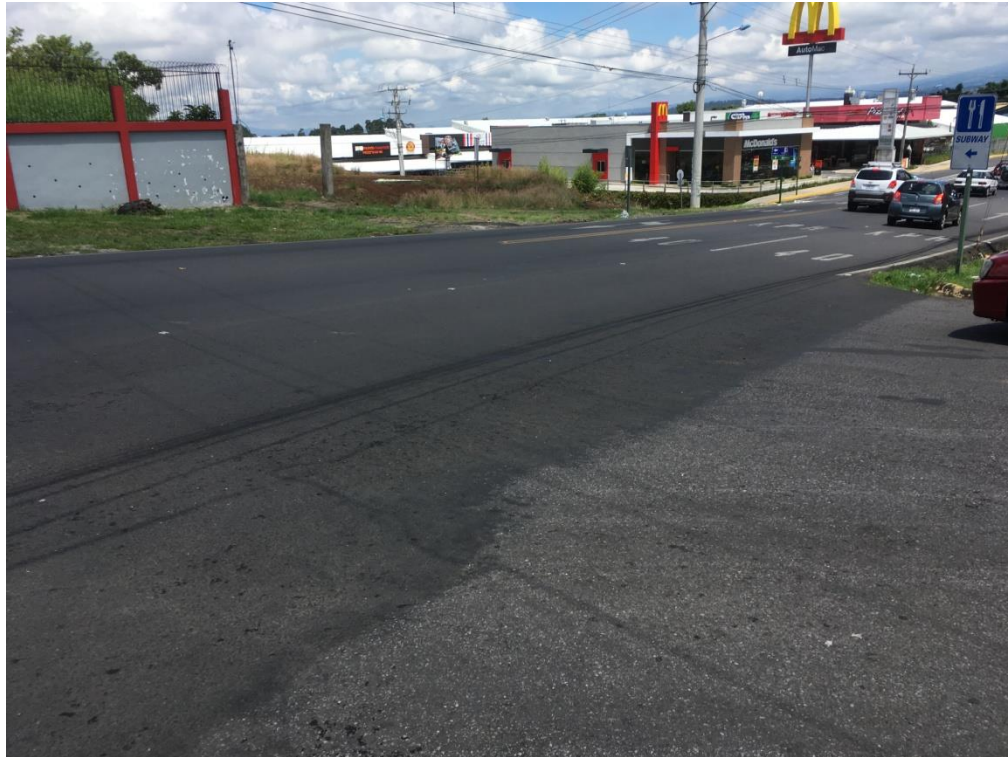
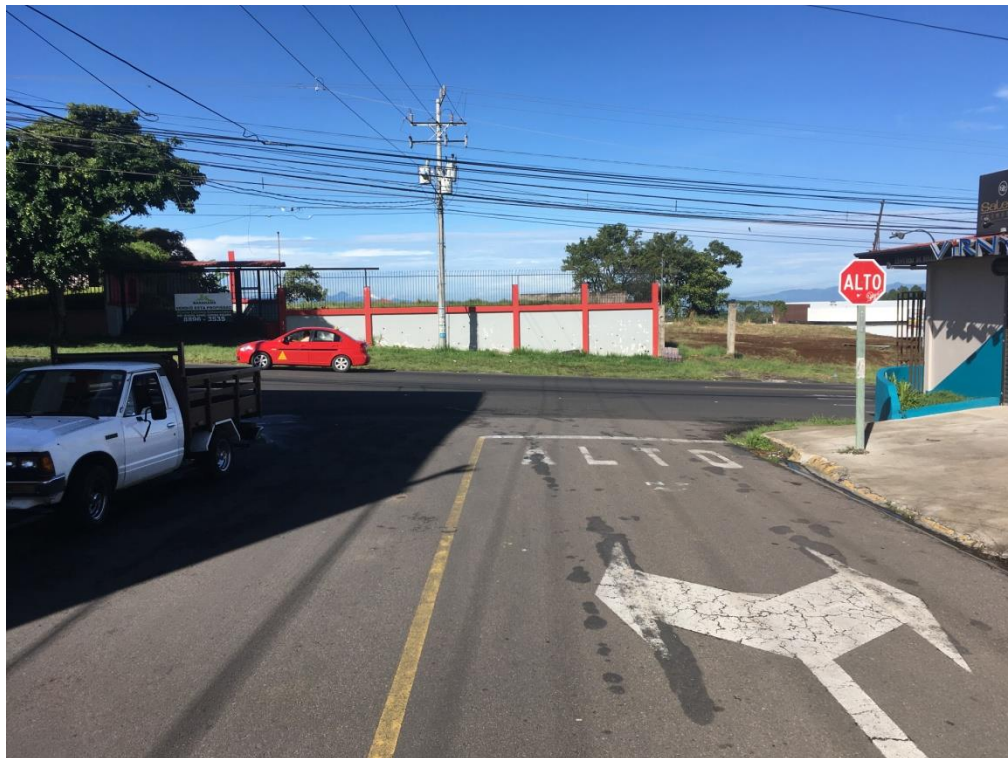
**Figura 16. Deficiencias de intersección**  
Fuente: Propiedad del autor (2017)

**Figura 17. Deficiencias de intersección**  
Fuente: Propiedad del autor (2017)

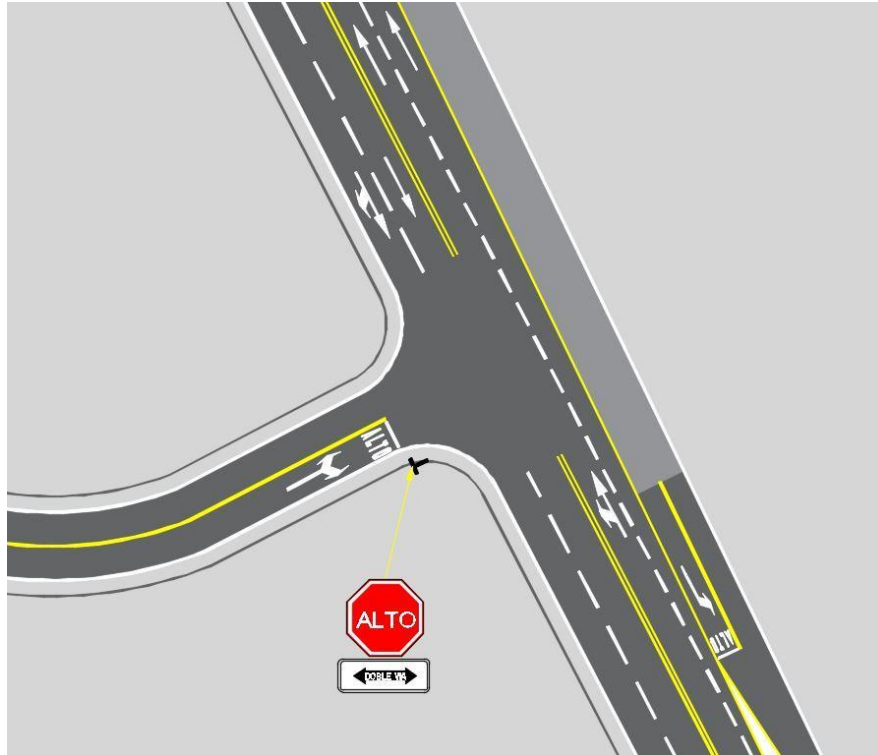
**Figura 18. Condición actual de la Intersección 4**  
Fuente: Elaborada por el autor (2017)

Peatones y ciclistas	Se encuentran ciclistas constantemente sobre la carretera, debido a que no existe ciclo vía
Paradas de autobuses	Existen paradas de autobús en sentido Barva - Heredia sobre la Ruta Nacional N° 126.
Estacionamientos	Se presentan estacionamientos indebidos de camiones, que realizan labores de carga y descarga.

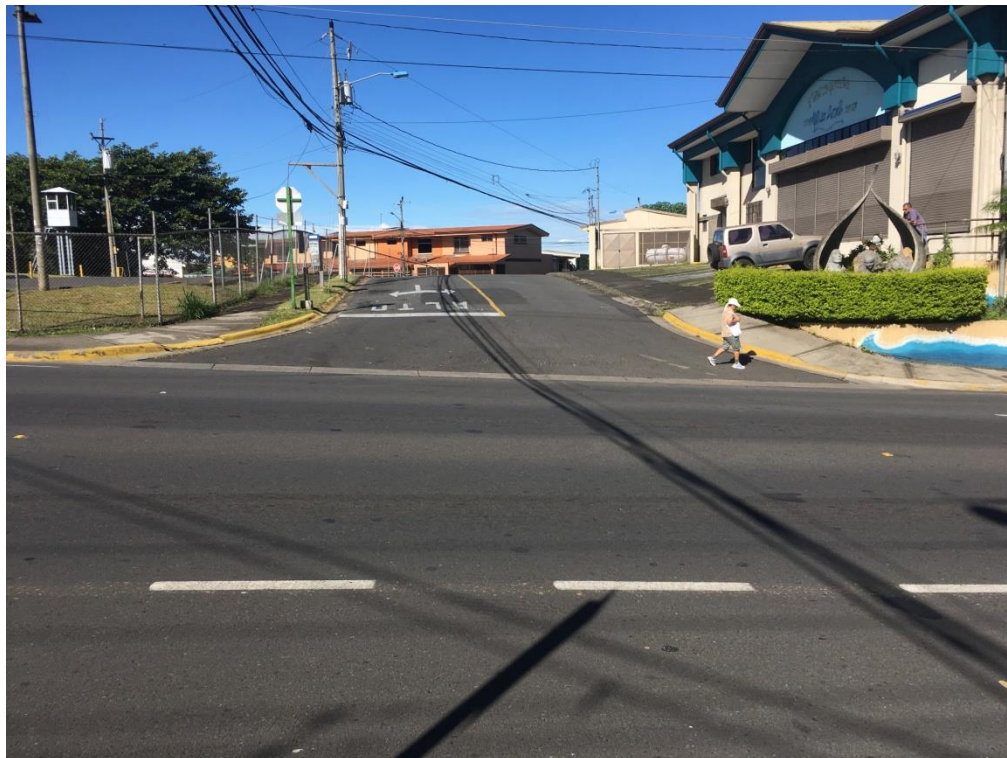
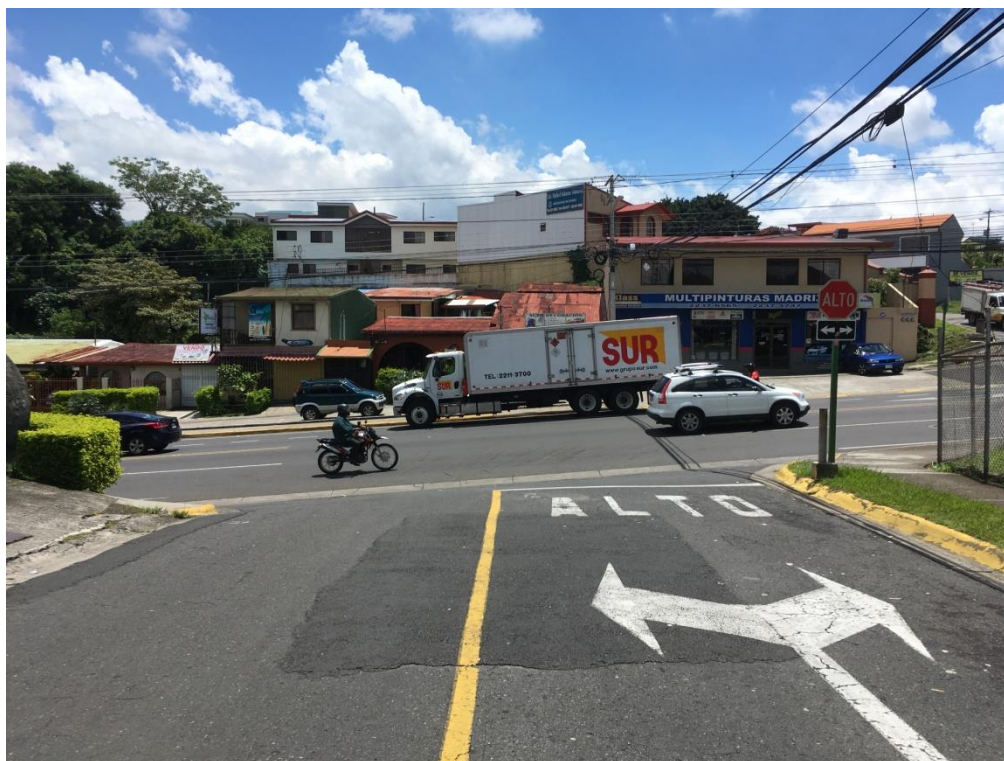
**Figura 19. Deficiencias en intersección**  
Fuente: Propiedad del autor (2017)

**Figura 20. Deficiencias en intersección**

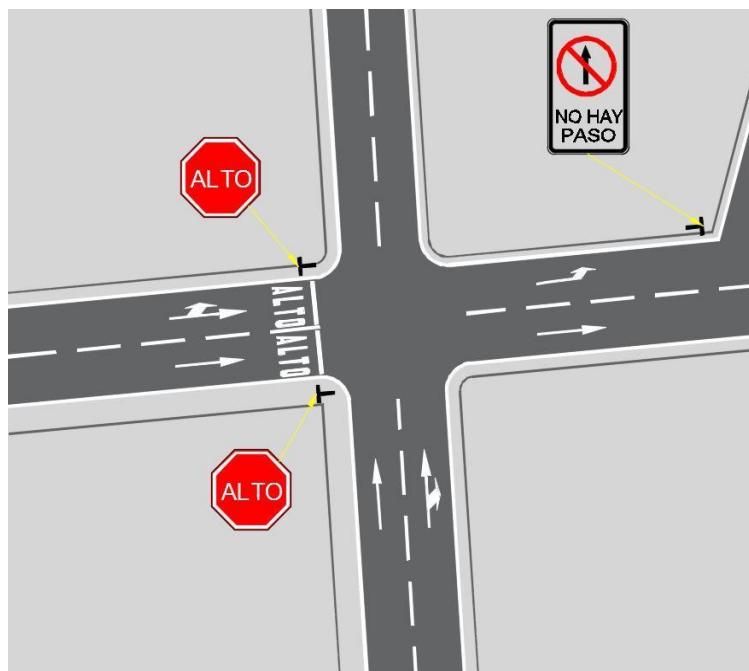
**Figura 21. Condición actual de la Intersección 5**

Ambos radios insuficientes para alcanzar el radio 4,4 m mínimo para vehículos livianos.
Obstrucciones visuales	Los vehículos mal estacionados sobre el costado este del parque central son la principal obstrucción visual en esta intersección.
Condición de la superficie	El nivel de la superficie de ruedo es superior al de la acera, debido a los recarpeteos que ha recibido la vía.
Señales en la vía	Se encuentran señales despintadas e incompletas., en el costado este del parque no está la señal de no virar a la izquierda en el sentido sur – norte.
Peatones y ciclistas	Se encuentran ciclistas constantemente sobre la carretera, debido a que no existe ciclo vía.
Paradas de autobuses	La existencia de esta parada de autobuses y el estacionamiento de vehículos frente al parque, bloquean el paso de vehículos.
Estacionamientos	Se estacionan los vehículos frente al parque, a pesar de que no está permitido.

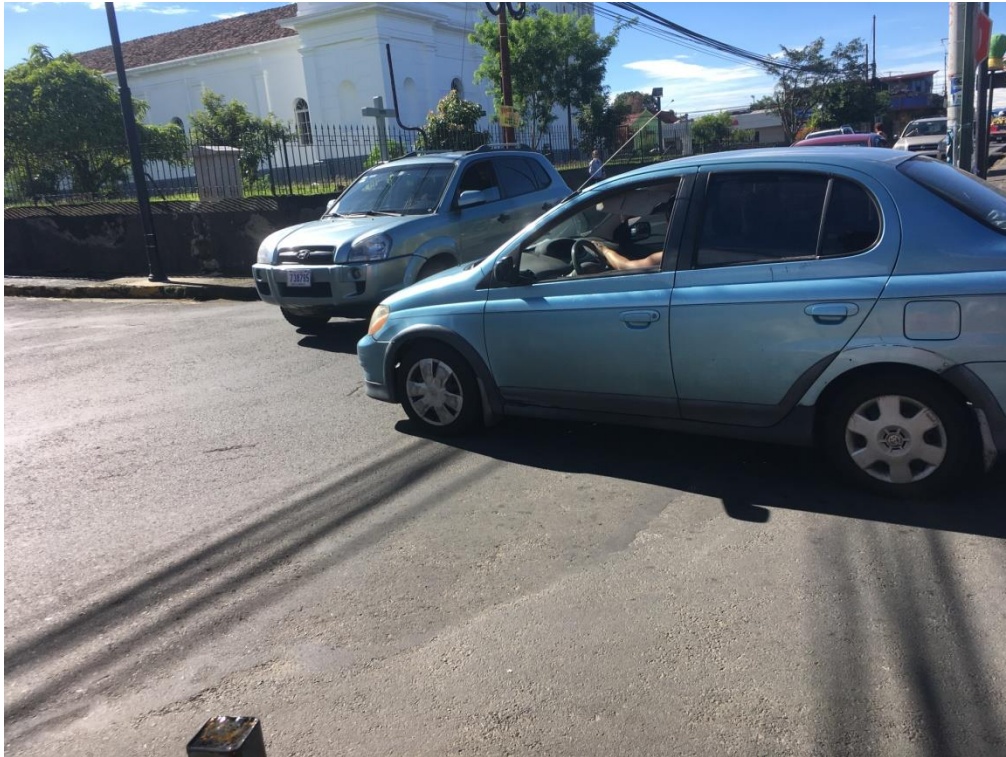
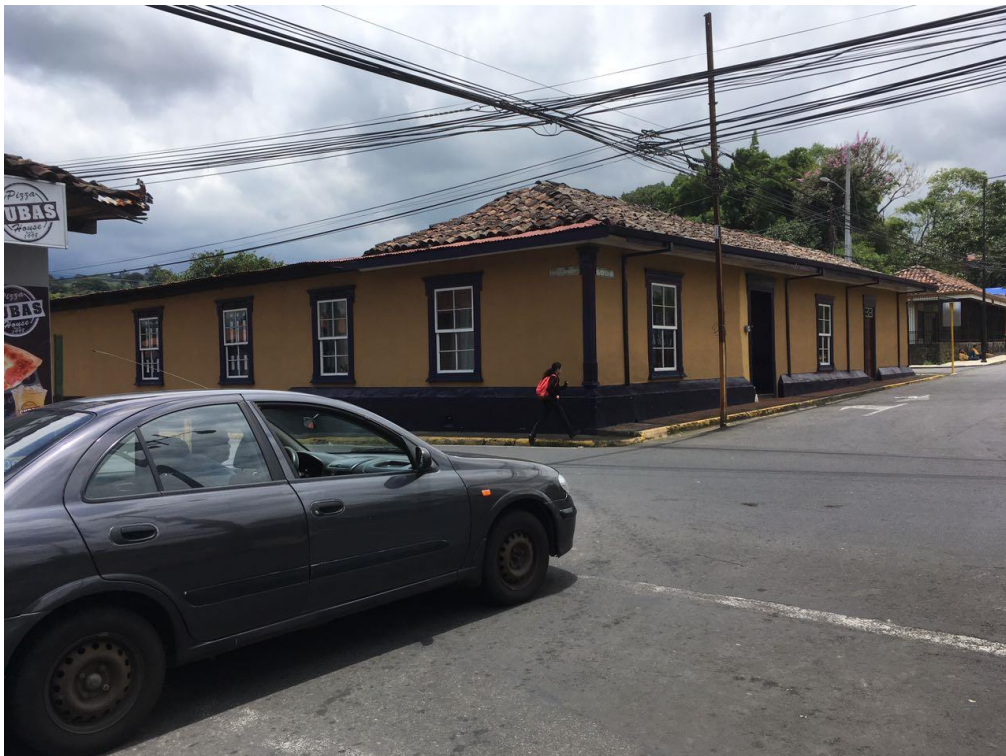
**Figura 22. Deficiencias de intersección**  
Fuente: Propiedad del autor (2017)

**Figura 23. Deficiencias de intersección**  
Fuente: Propiedad del autor (2017)

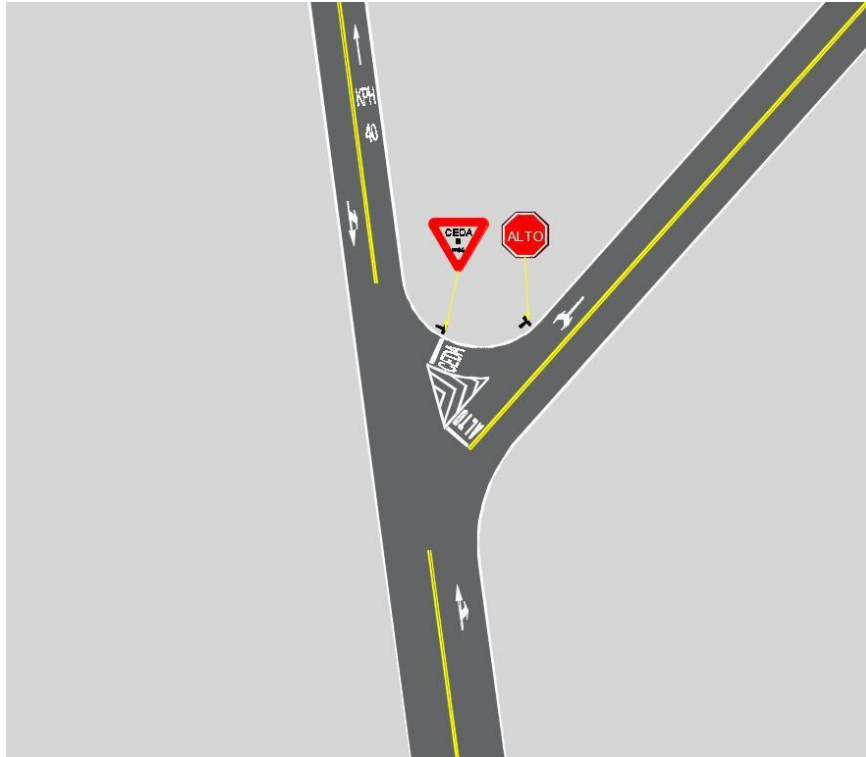
**Figura 24. Condición actual de la intersección 6**  
Fuente: Elaborada por el autor (2017)

Señales en la vía	Señales despintadas y falta de captaluces
Peatones y ciclistas	Se encuentran ciclistas y peatones, constantemente, sobre la carretera, debido a que no existe ciclo vía ni aceras
Paradas de autobuses	Justo antes de llevar a la señal de alto, hay una parada de autobús, de manera que cuando está el autobús. bloquea todo el carril.
Vegetación en la vía	Abundante vegetación en los caños y bordes de la vía.

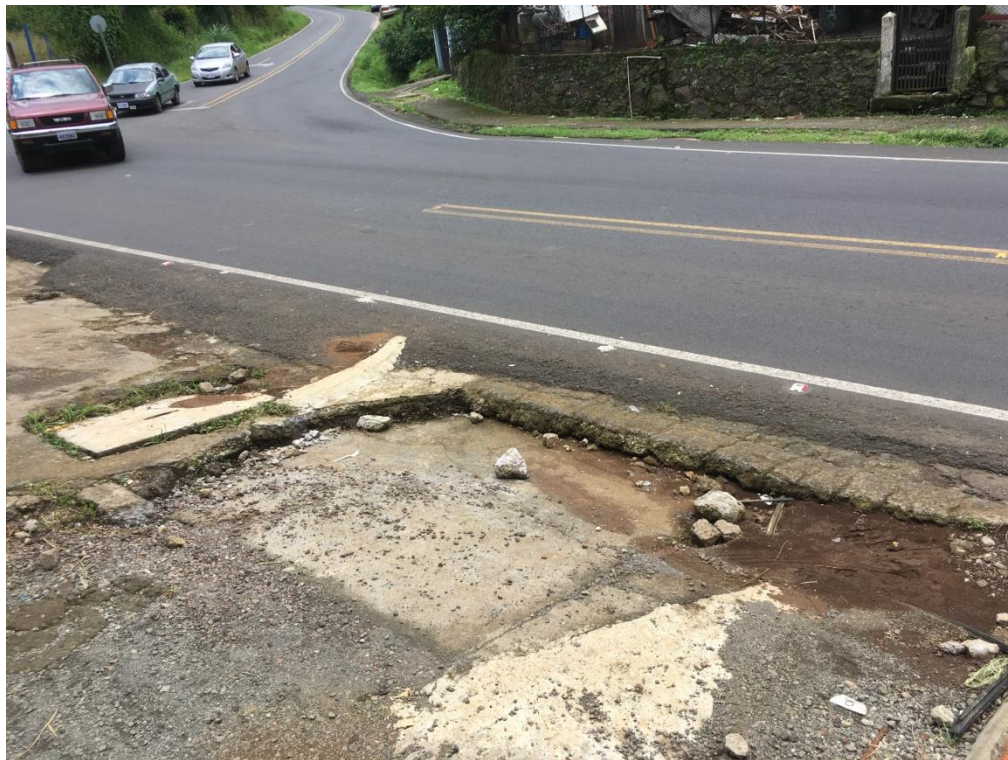
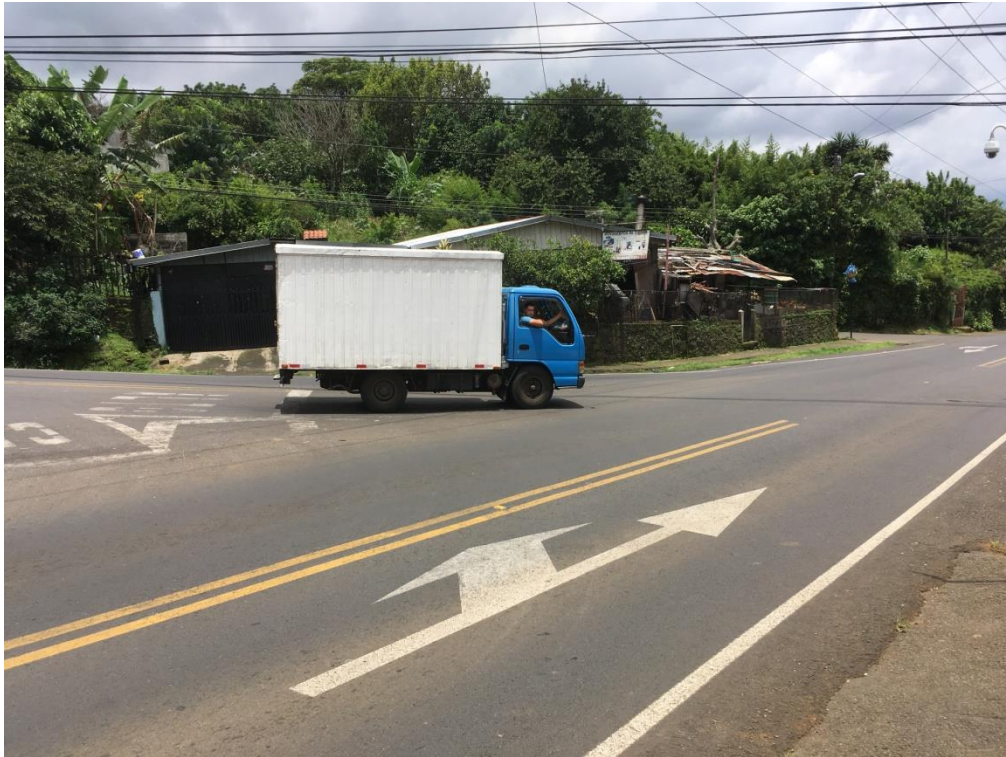
**Figura 25. Deficiencias de intersección**  
Fuente: Propiedad del autor (2017)

**Figura 26. Deficiencias de intersección**  
Fuente: Propiedad del autor (2017)

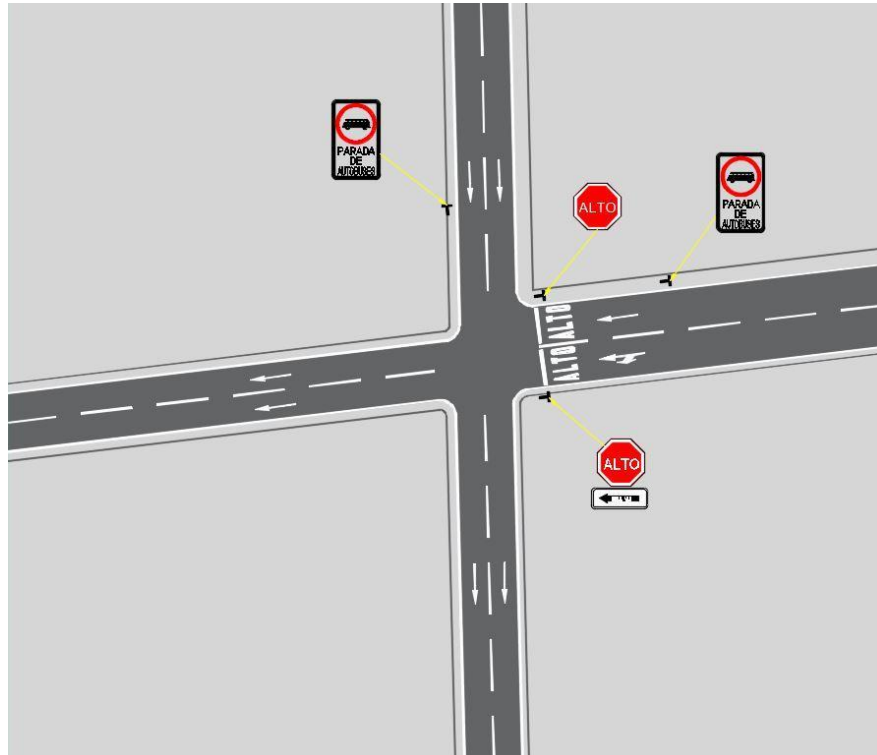
**Figura 27. Condición actual de la intersección 7**

Paradas de autobuses	Se encuentra la parada principal de los autobuses de Barva - Heredia
Estacionamientos	Se estacionan vehículos repartidores y particulares

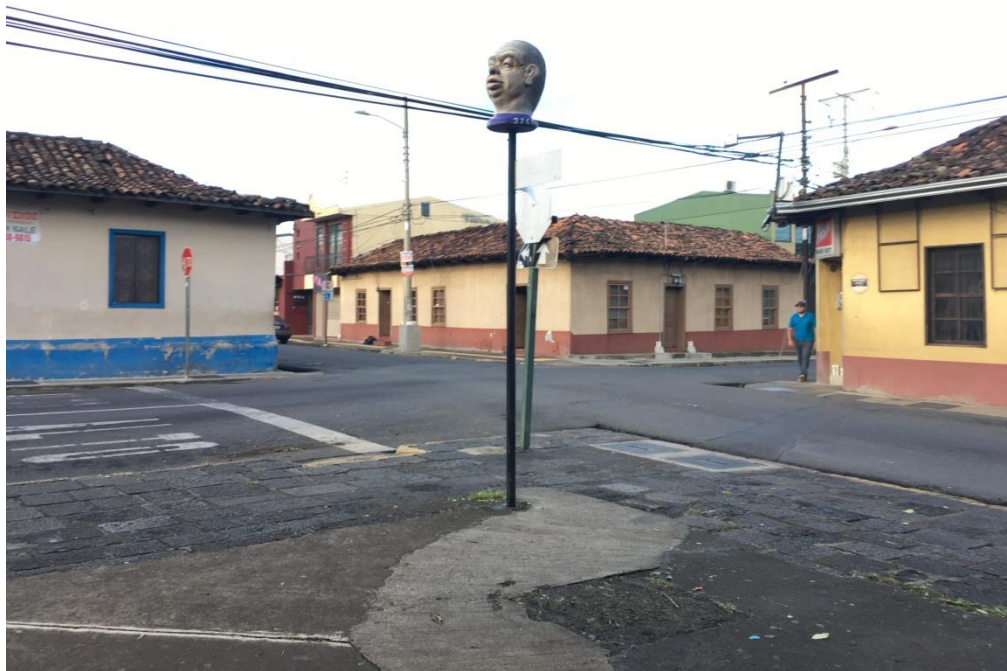
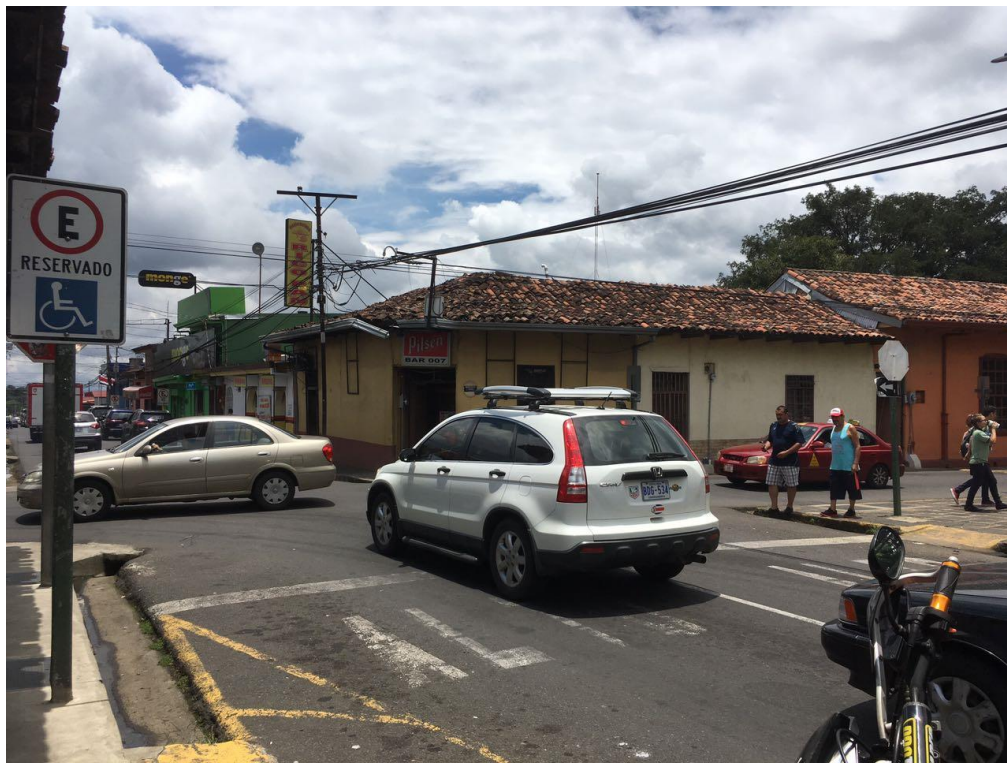
**Figura 28. Deficiencias de intersección**  
Fuente: Propiedad del autor (2017)

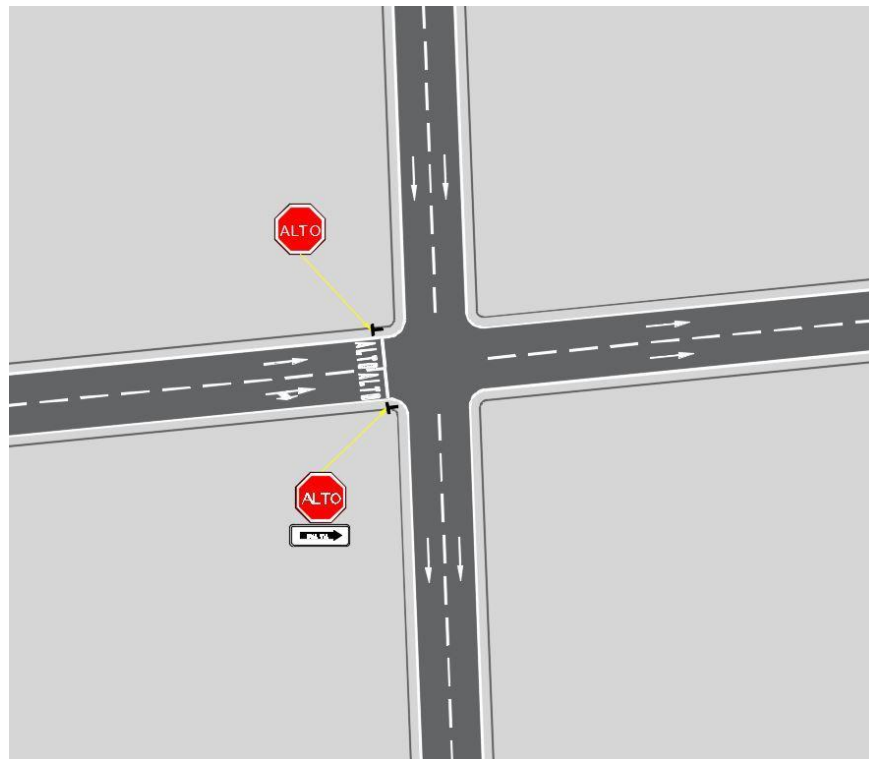
**Figura 30. Condición actual de la intersección 8**

Peatones y ciclistas	Se encuentran ciclistas constantemente sobre la carretera, debido a que no existe cicloavía.
Estacionamientos	Dificultan la visibilidad y generan demoras.
Otros	Las esquinas presentan un desfase, lo que obliga a los conductores a desviar ligeramente sus vehículos.

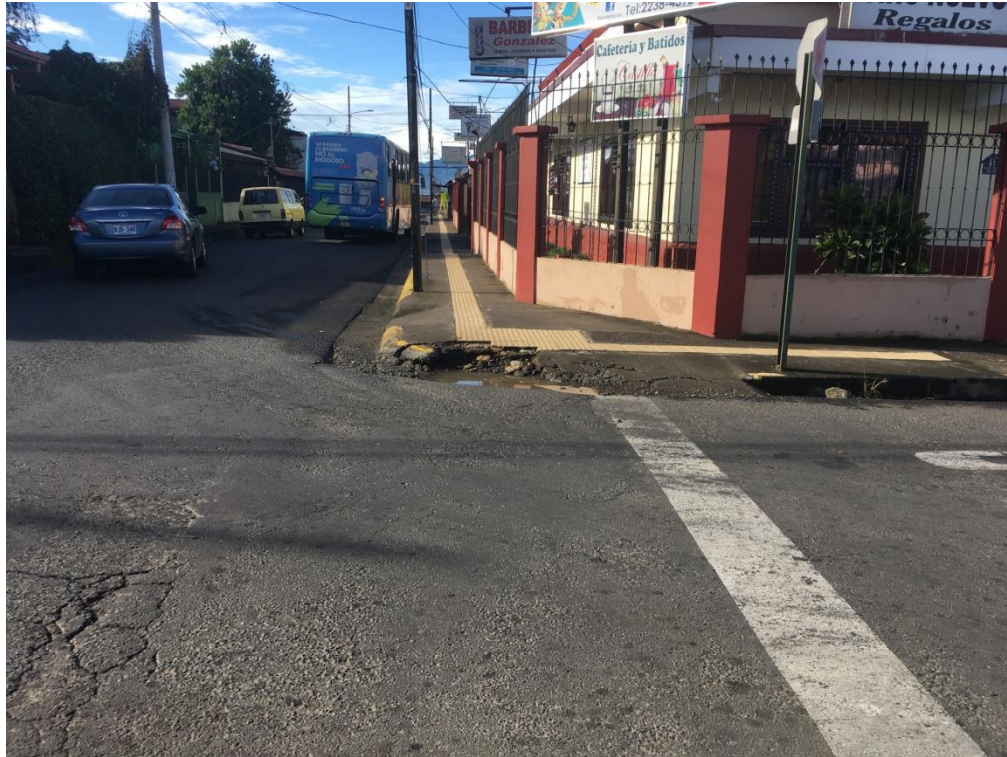
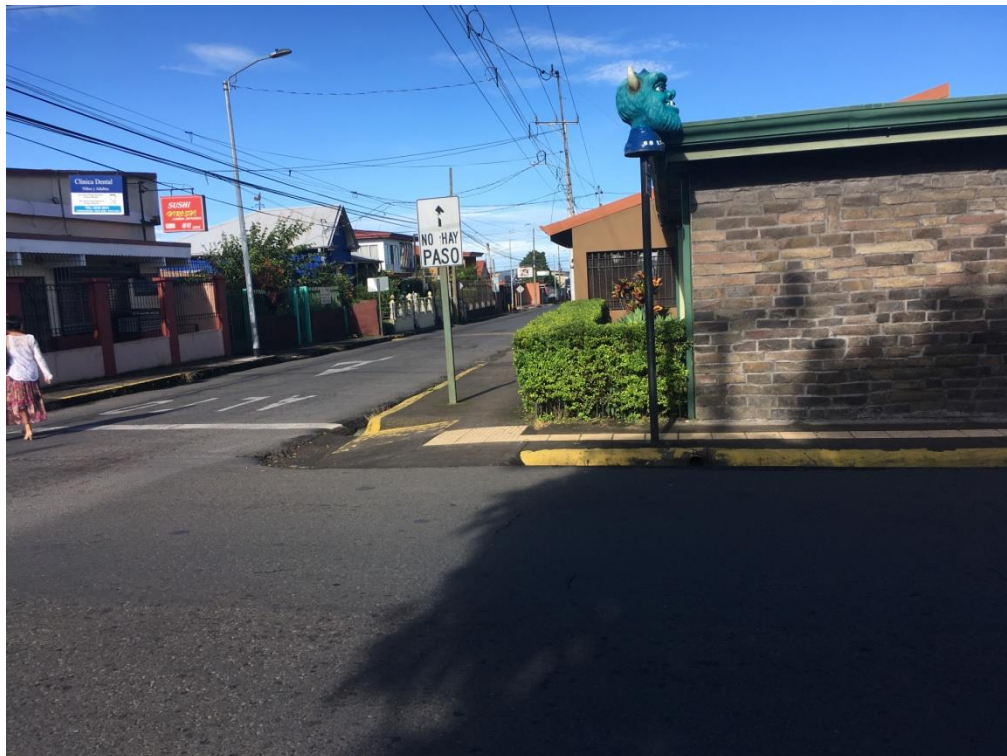
**Figura 31. Deficiencias Intersección**  
Fuente: Propiedad del autor (2017)

**Figura 32. Deficiencias Intersección**  
Fuente: Propiedad del autor (2017)

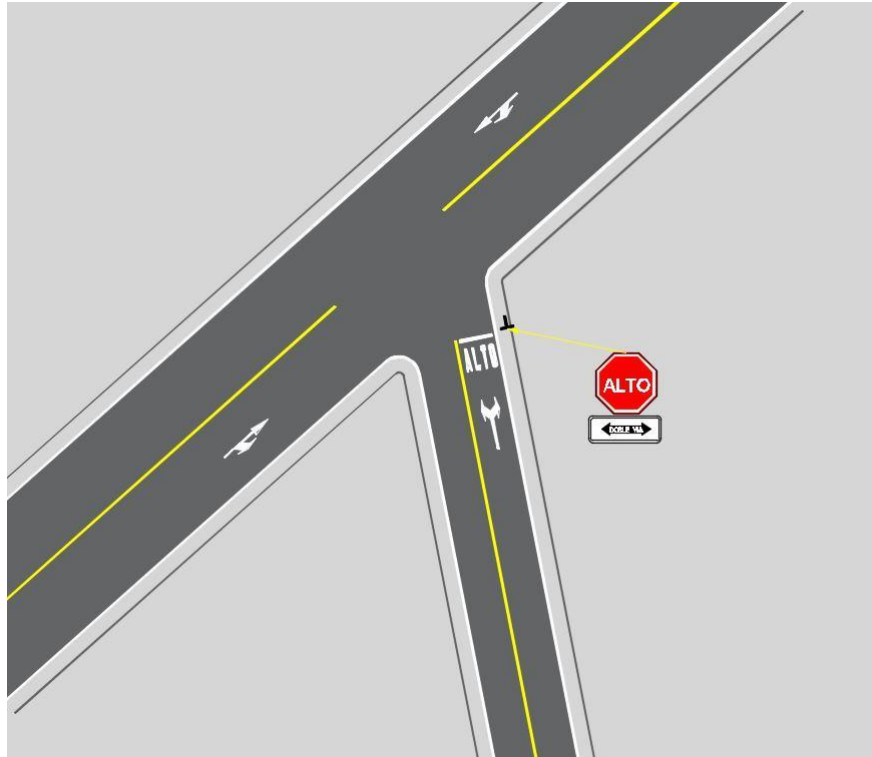
**Figura 34. Condición actual de la Intersección 10**  
Fuente: Elaborada por el autor (2017)

<b>Avenida 2 - SODA Kiosco</b>	
<b>Aspectos evaluados</b>	<b>Comentarios</b>
Carriles	No están demarcados los carriles.
Aceras	No cuentan con rampas para personas con discapacidad.
Radios de giro	Los radios de giro mínimo interior en las esquinas en donde se permite un giro son los siguientes: Radio sureste 3 m. Radio noreste 3 m. Ambos radios no cumplen con el mínimo de 4,4 m.
Obstrucciones visuales	Se afecta la visibilidad si se encuentran vehículos mal estacionados.
Condición de la superficie	Presenta fallas transversales y longitudinales así como deterioro de borde.
Bordes de la vía	Deteriorados y en algunos casos totalmente quebrados, lo que genera acumulaciones de agua.
Señales en la vía	Señales insuficientes y despintadas.
Peatones y ciclistas	Se encuentran ciclistas constantemente sobre la carretera, debido a que no existe ciclo vía.
Estacionamientos	Se estacionan vehículos; sin embargo no tiene mayor impacto ya que el ancho de la vía, permite que el comportamiento de la vía no se vea afectado.

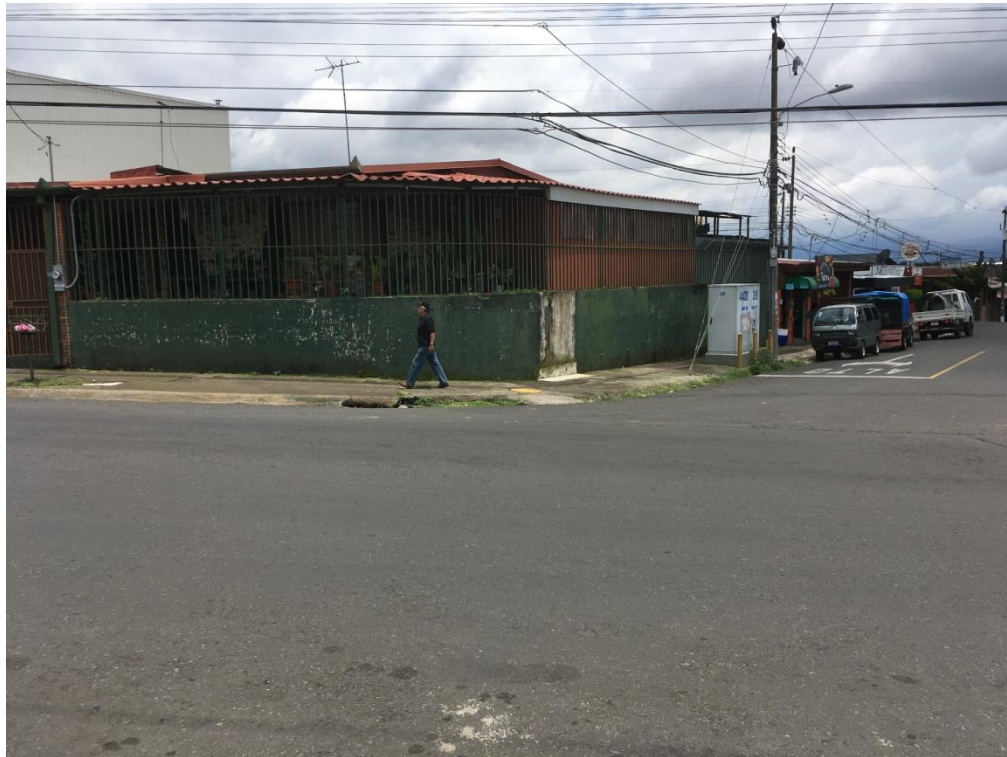
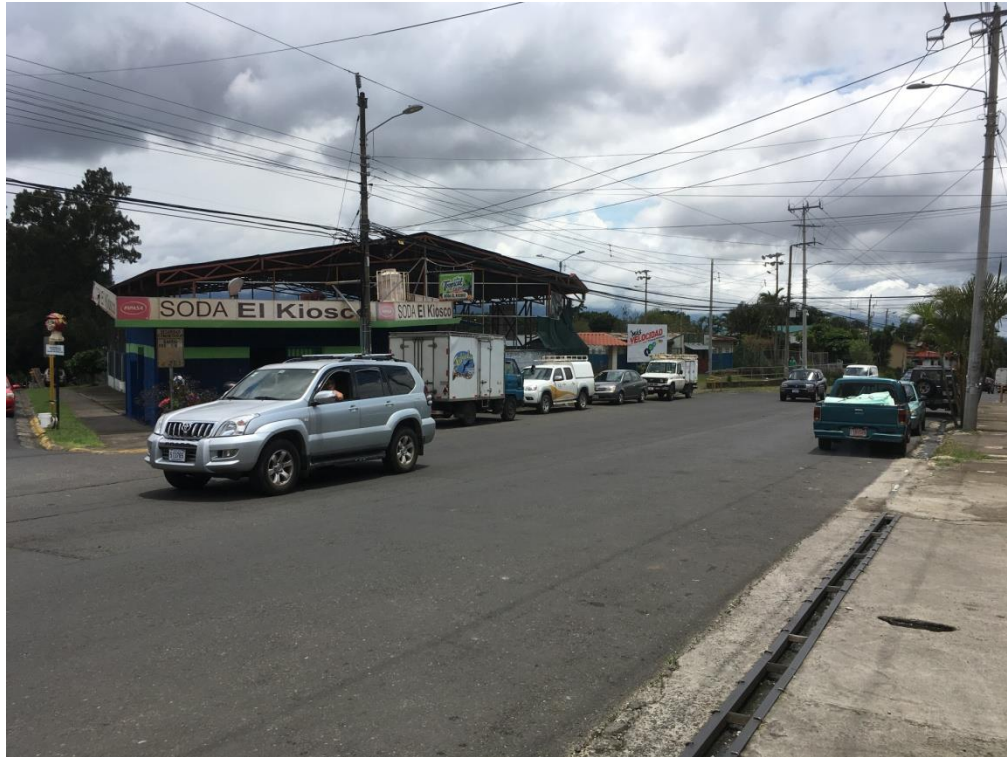
**Figura 35. Deficiencias de intersección**  
Fuente: Propiedad del autor (2017)

**Figura 36. Deficiencias Intersección**  
Fuente: Propiedad del autor (2017)

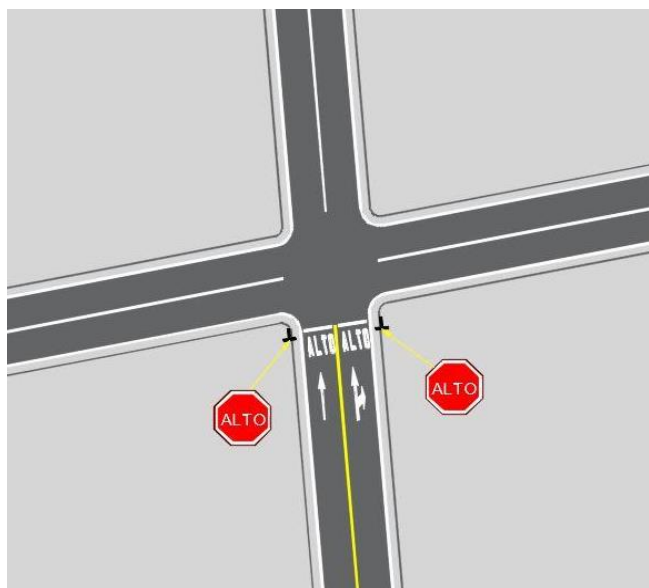
**Figura 37. Condición actual de la Intersección 19**

Obstrucciones visuales	La visibilidad de la intersección se afecta según la cantidad de vehículos o si se encuentran mal estacionados.
Drenaje	El cordón y caño no se encuentran conectados a un tragante y acumulación de agua en una de las esquinas.
Condición de la superficie	Presenta fisuras longitudinales, transversales y una red de fisuras conocidas como piel de lagarto.
Bordes de la vía	Cordón y caño sucios, presencia de basura y alguna hierba creciendo de las zonas más húmedas.
Señales en la vía	Se encuentran sobre aceras muy estrechas; además la vegetación y vehículos mal estacionados pueden afectar a que no se vea con claridad el alineamiento vertical.
Peatones y ciclistas	Se encuentran ciclistas constantemente sobre la carretera, debido a que no existe ciclo vía.
Estacionamientos	Vehículos de habitantes de la zona, clientes y proveedores de comercios.
Vegetación en la vía	Crece vegetación en medio de las grietas que se encuentran en las aceras.

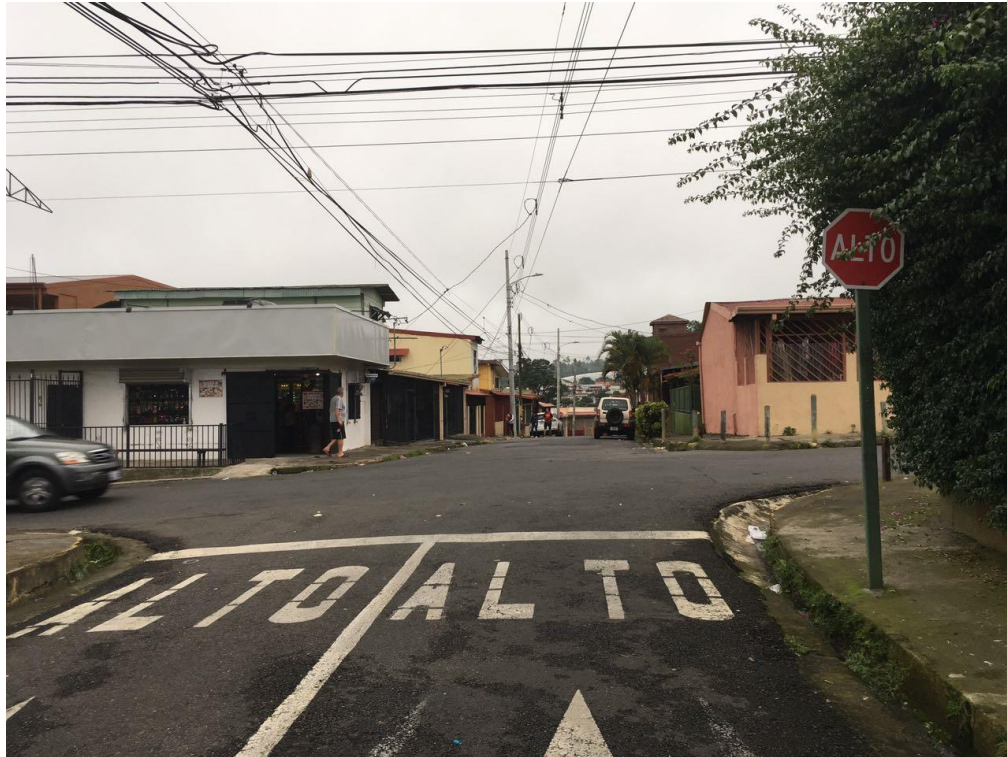
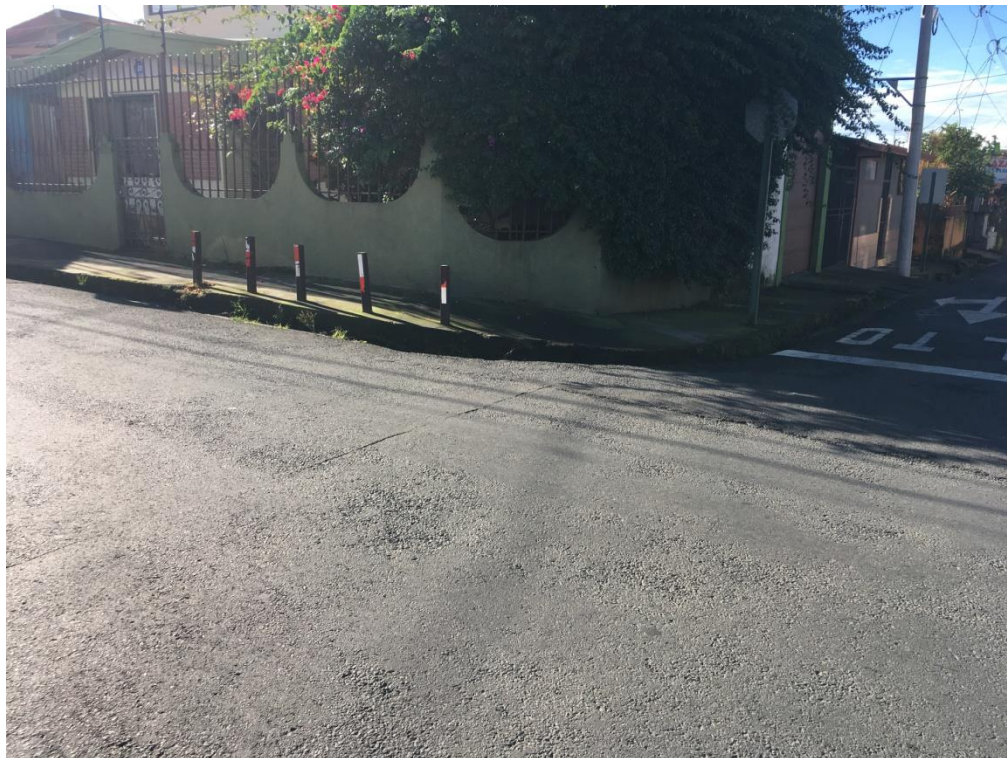
**Figura 38. Deficiencias de intersección**  
Fuente: Propiedad del autor (2017)

**Figura 39. Deficiencias Intersección**  
Fuente: Propiedad del autor (2017)
