Escuela de Ingeniería Civil

Proyecto de Graduación

**Diseño de puente vehicular en avenida Pastor Diaz sobre la altura del Rio Copey ubicado en Puntarenas, Garabito, Jacó**

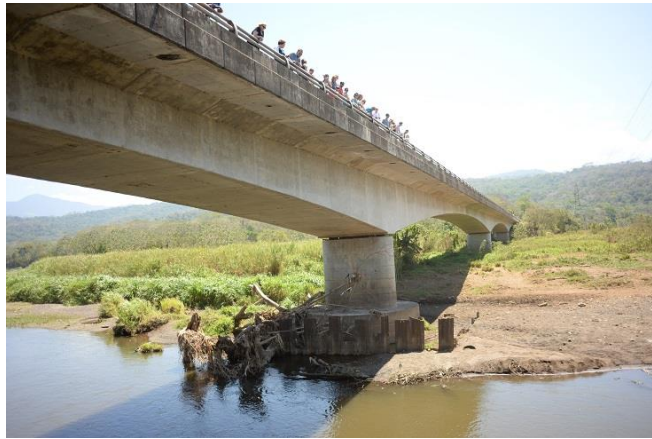
*Ilustración 6 Viga de tipo cajón*

- Viga tipo cajón: “Los puentes tipo cajón son aquellos en los que las vigas principales presentan la forma de cajón hueco. Pueden ser construidos con concreto presforzado, acero o en sección compuesta de acero con concreto reforzado” (Agüero, 2018)
- Viga T: Las vigas tipo T como su nombre lo dice tiene la figura de dicha letra, estas pueden ser fabricadas de concreto reforzado o concreto preesforzado, con trenzas de cables de alta resistencia.
- Viga I: Al igual que el tipo “T”, estas vigas tienen la forma de la letra en su nombre, pueden ser elaboradas de acero o concreto, en el caso que ser construidas en concreto solo se permiten elementos prefabricados, los cuáles son preesforzados.

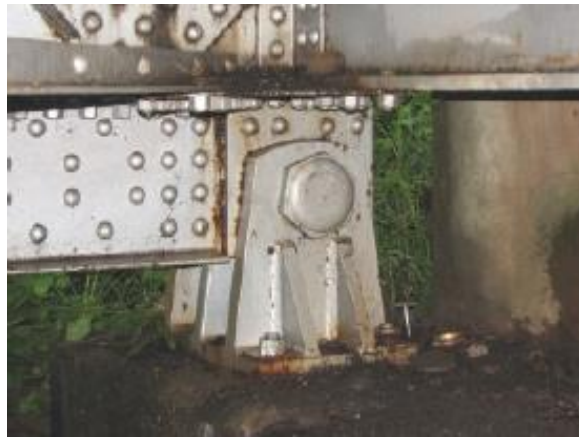
*Ilustración 7 Apoyo de tipo fijo*

- Apoyos de expansión: Este tipo de apoyo permite que la estructura rote y se pueda trasladar en su sentido longitudinal, algunos ejemplos son las placas de neopreno.
- Apoyo fijo: Este apoyo restringe la traslación tanto longitudinal como transversal de la estructura y solo permite la rotación de esta.
- Apoyo rígido: Con este apoyo no se permite ningún tipo de movimiento es decir se restringe completamente los desplazamientos rotacionales y traslacionales.

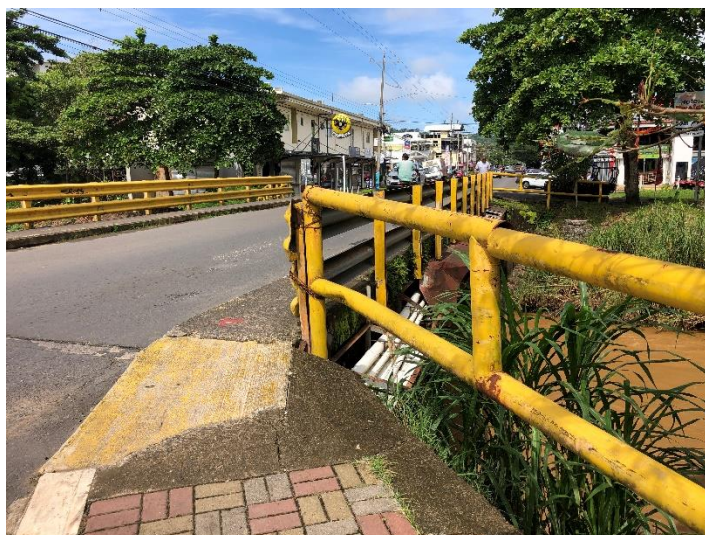
***Ilustración 17 Barandas de acceso***

Las barandas de acceso al puente no cumplen los requerimientos mínimos de la normativa AASHTO, ya que estas tienen una separación vertical de 0.70m, lo cual está muy por encima de los 0.15m que especifica la norma, a su vez el estado de estas en el costado sur del puente no es el óptimo, ya que cuenta con desplazamientos laterales posiblemente provocados por el golpe de algún automotor.

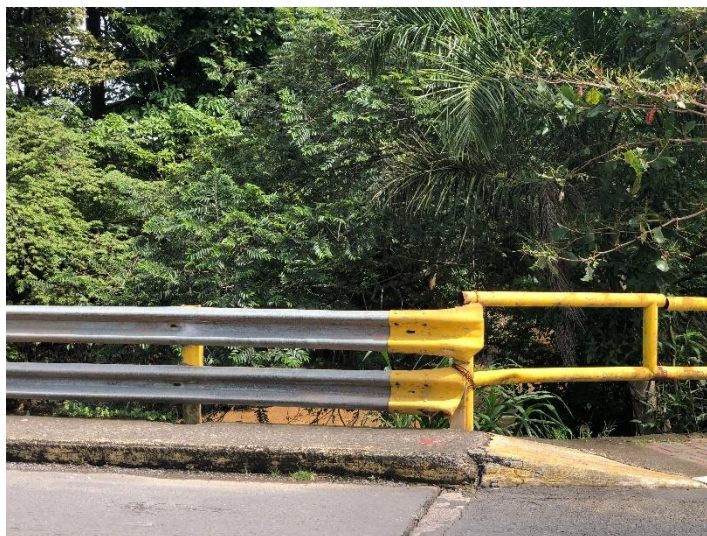
*Ilustración 18 Aceras y baranda de acceso*

En cuanto a las aceras estas presentan un ancho de 0.85m dimensiones las cuales satisfacen los 1.20m estipulados por la norma para aceras en puentes vehiculares de esta índole.

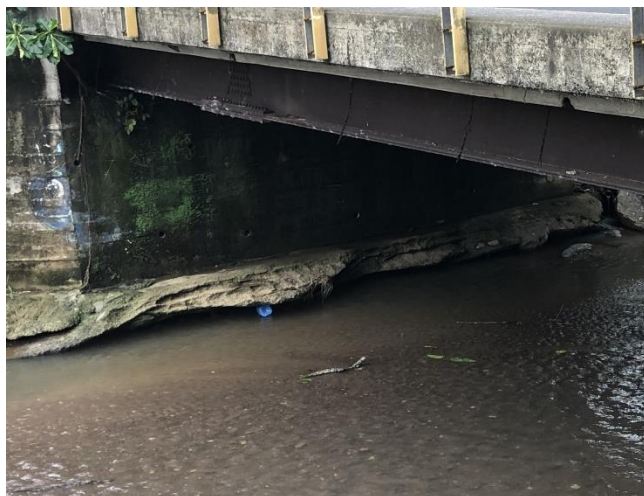
***Ilustración 20 Bastión norte***

La escollera de protección del bastión norte presenta un daño importante en su integridad, ya que posee desprendimiento de material en toda su parte inferior lo que genera un riesgo por socavación en dicho bastión.

El relleno de aproximación norte presenta un peligro de colapso prácticamente inminente, esto es debido a que por varias avenidas máximas en el cauce del río se han ido desprendiendo partes de sus paredes de protección, en algunos tramos estas paredes de protección son inexistente por lo que el río ha sido capaz de llevarse gran cantidad de material de estos, situación que pone en riesgo tanto a la estructura del puente en si, como a los edificios aledaños al cauce del río.

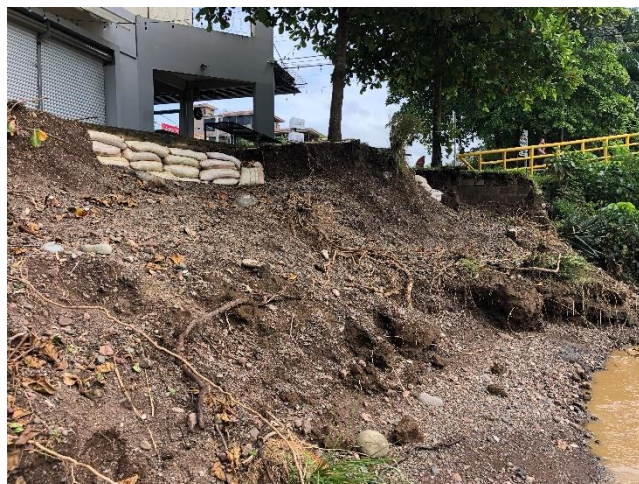
***Ilustración 21 Relleno de aproximación norte***

El relleno de aproximación al puente más afectado es el presente en el bastión norte el cual ya presenta problemas en su escollera de protección, estos rellenos han sido lavados por el río diversas ocasiones, ya que no cuentan con ningún tipo de protección, por lo que su nivel de afectación es importante lo cual pone en riesgo la integridad del puente mismo y de estructuras aledañas que están a escasos 10 metros del cauce del río.

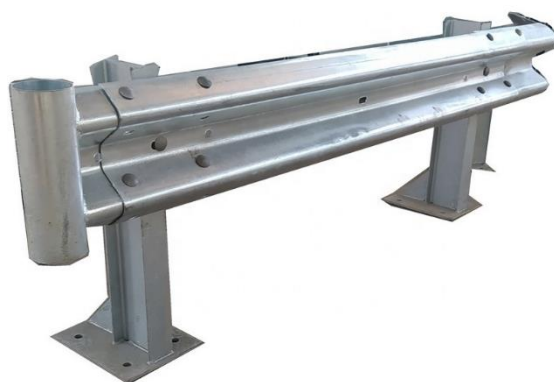
*Ilustración 23 Baranda de tipo Flex Beam*

Según la normativa se pueden seleccionar cualquier tipo de barandas, siempre y cuando estas cumplan con las secciones 13.7 de la normativa AASHTO. Debido a esto se escoge una baranda de tipo AMRCO Flex Beam, con una altura de 1.10 m medidos desde la parte superior de la acera y con un espaciamiento de 0.15 metros.

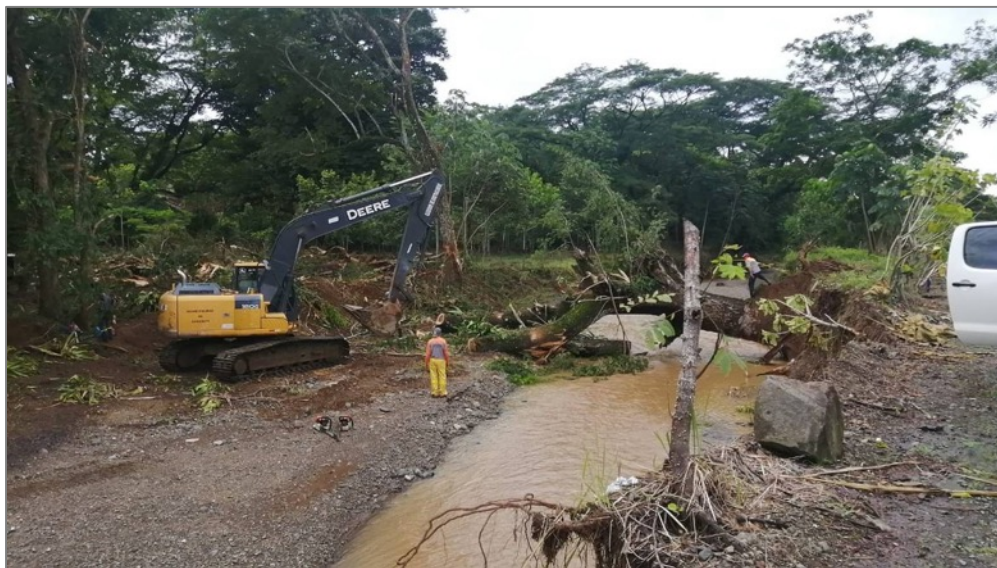
**Figura 1.** Limpieza del Río Copey posterior a un evento de precipitación extrema. Se observa afectación del bosque ripario por efecto de socavación en la margen. Fuente: La Nación, Agosto 2021

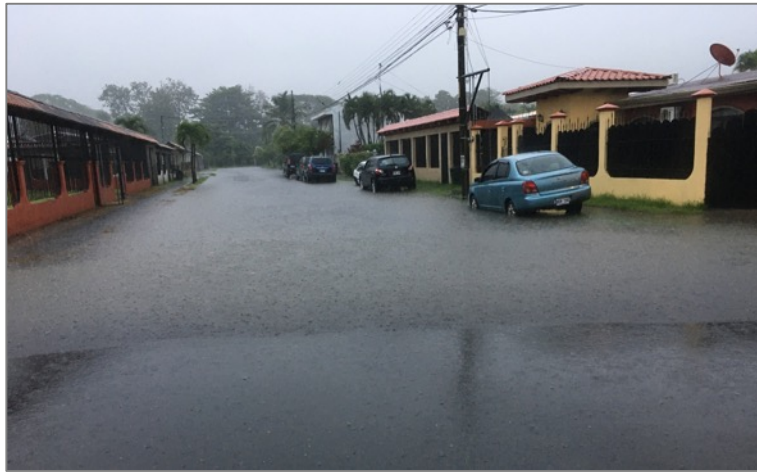
*Figura 2. Ausencia de alcantarillado pluvial e inundación del derecho de vía, Sector Jaco Sol, 2021*

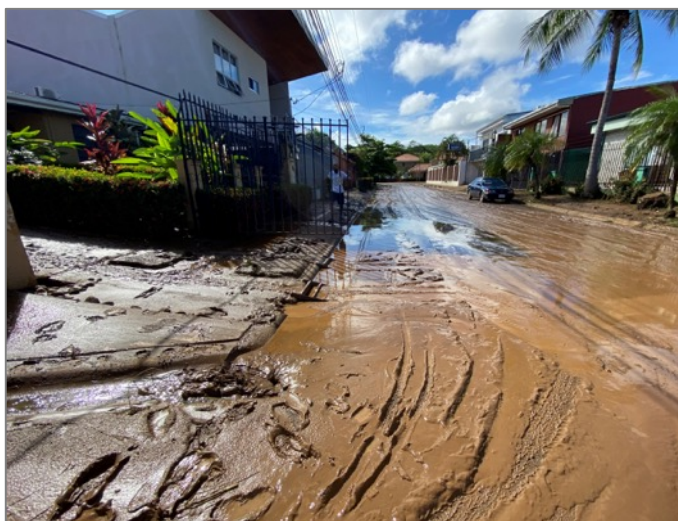
**Figura 5.** Inundación entrada Condominio Jacó Park y desbordamiento de sedimentos del alcantarillado pluvial, durante los eventos de precipitación extrema del 24 de Agosto de 2021

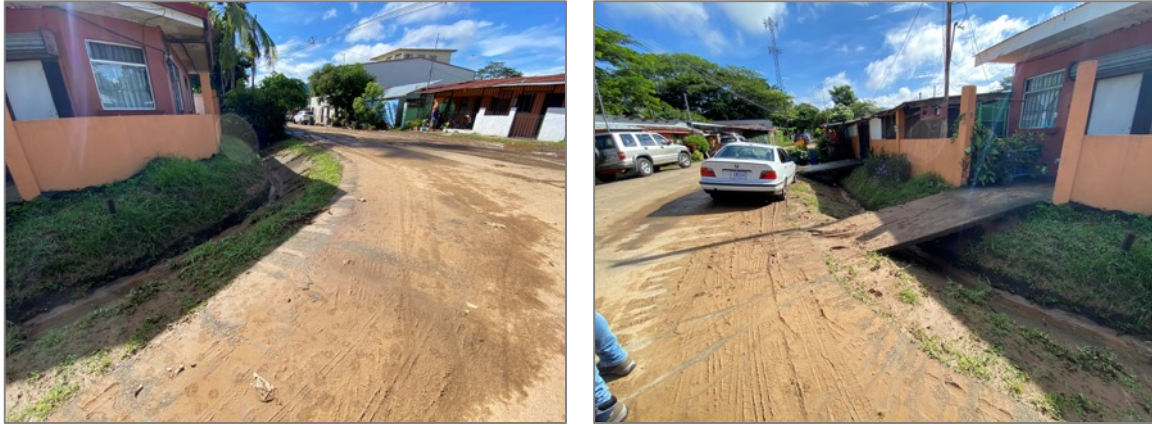
Es muy evidente que el alcantarillado pluvial existente no está diseñado hidráulicamente para el crecimiento poblacional explosivo que surgió en Jacó en los últimos 20 a 30 años, se observan tuberías con dimensionamiento inadecuado, así como arrastre de sedimentos, basura y residuos vegetal (hojas y ramas), por lo que la escorrentía superficial invade viviendas y terrenos aledaños, arrastrando sedimentos.

**Figura 8.** Arrastre de sedimentos al alcantarillado pluvial y calle municipal en el sector Barrio El INVU durante eventos de precipitación extrema de Agosto 2021

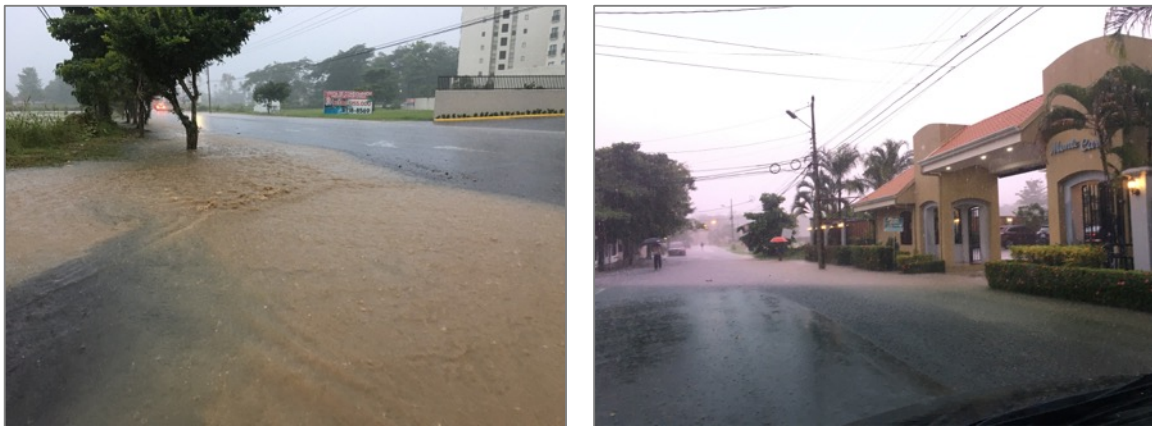
En algunos sectores de la urbe, no existe alcantarillado pluvial, por lo que la escorrentía superficial no tiene salida al cauce de dominio público más cercano o playa. Esto es: ausencia de tragantes, tuberías, canales, cunetas, entre otros.

**Figura 9.** Inundación en Calle Ancha y frente a Condominio Monte Carlo durante eventos de precipitación extrema de Junio 2021, por ausencia de alcantarillado pluvial

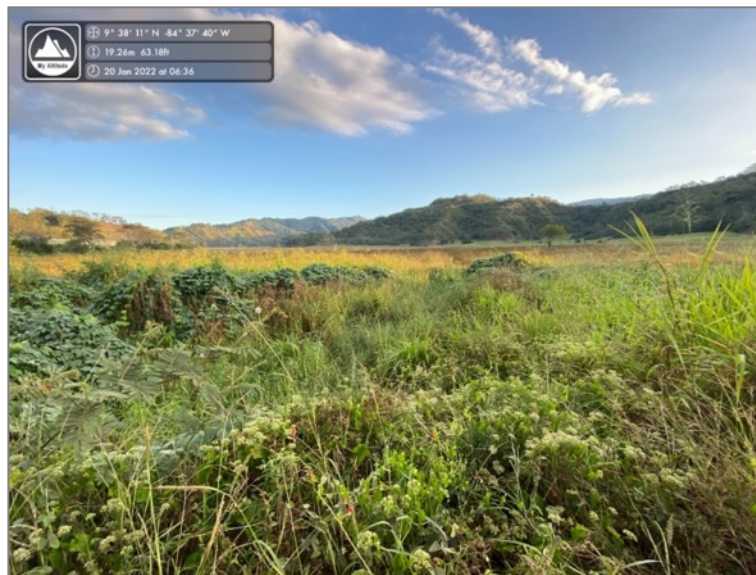
**Figura 11.** Transición de montaña escarpada a planicie de inundación de la cuenca Quebrada Doña María

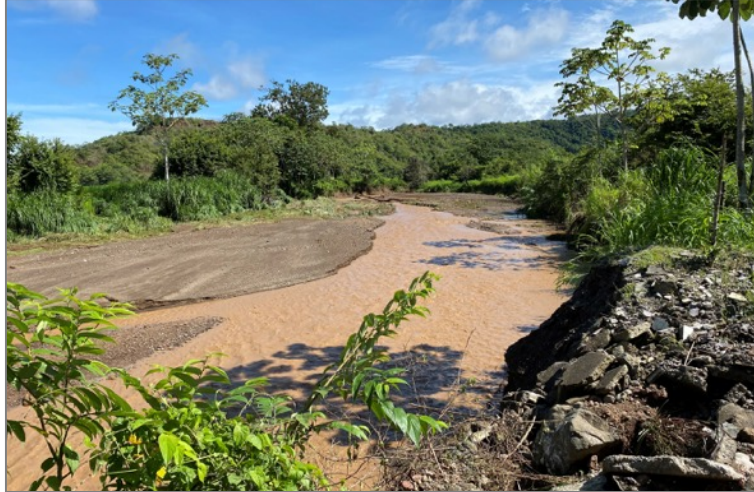
**Figura 13.** Arrastre de sedimentos en la cuenca media del Río Copey. Agosto 2021

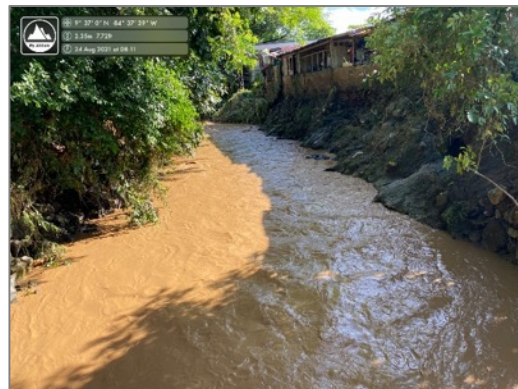
**Figura 14.** Estrangulamiento del Río Copey por viviendas dentro de la zona de protección, aguas arriba del cruce con la ruta Nacional N°34

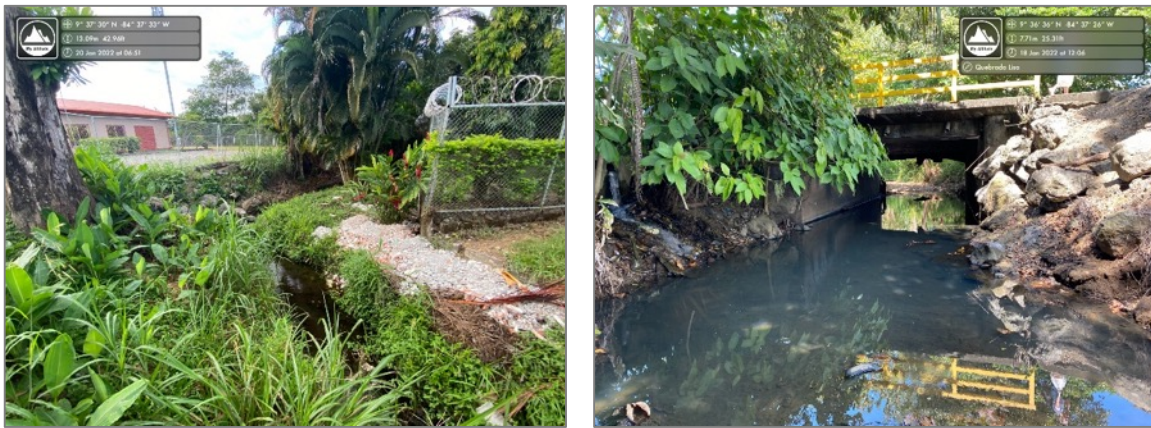
*Figura 15. Estrangulamiento de afluente del Río Copey y Quebrada Lisa, por viviendas y puente respectivamente*

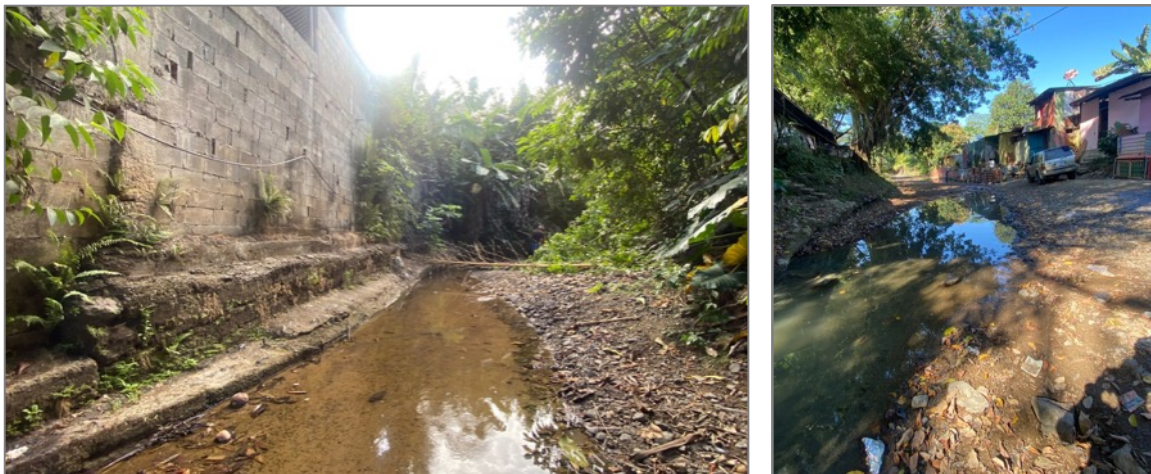
*Figura 16. Estrangulamiento de Quebrada Seca, sector conocido como "El Hueco". Enero 2022*

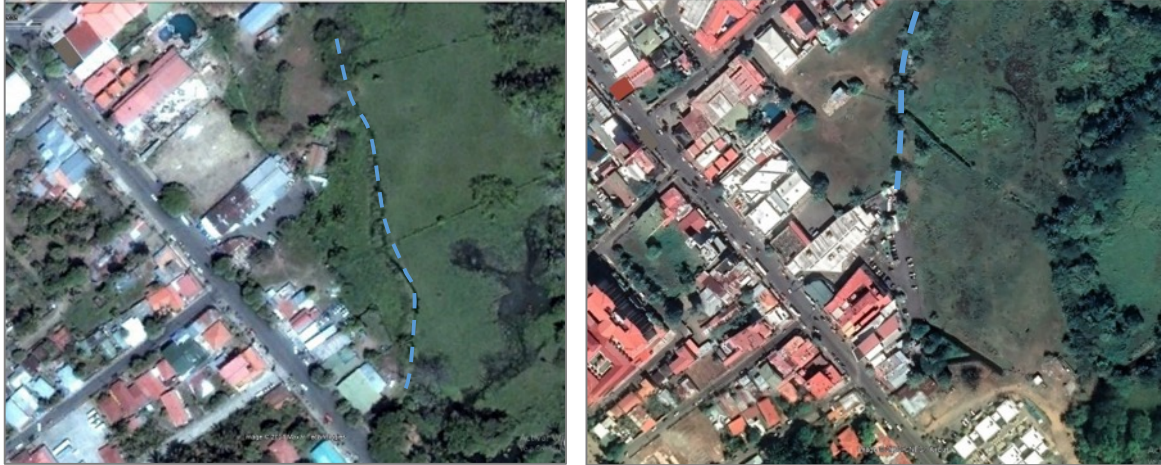
**Figura 17.** Entubado de cauce de dominio público para construcción de estacionamiento. Fotografía satelital comparativa 2012 - 2021

- i. Entubado de cauce sector Norte del Mas x Menos. Dicho cauce o acequia discurría libremente hasta la Calle Municipal Avenida Pastor Díaz, sin embargo, para la construcción del estacionamiento del supermercado, se optó por canalizar la escorrentía con una alcantarilla de cuadro, generando un efecto remanso que actualmente afecta Calle Lapa Verde durante eventos de precipitación extrema.

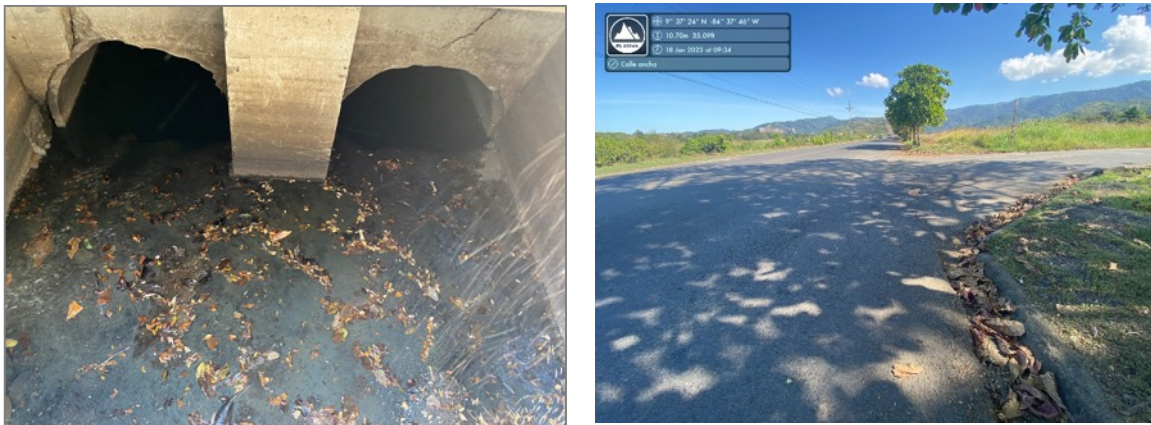
**Figura 18.** Hoja, sedimentos, aguas residuales y basura en cajas de registro y cunetas del alcantarillado pluvial existente

Se observa sedimentos, hojas, ramas, basura, entre otros, así como matorrales, maleza y pastos que impiden el flujo de agua continuo, generando estancamiento de aguas pluviales y residuales en las cunetas existentes.

Durante la inspección de campo se identifica una cantidad importante de sedimentos y residuos vegetales encapsulados dentro del alcantarillado pluvial existente, que tras de no tener la eficiencia óptima, su capacidad se reduce sustancialmente por lo señalado.

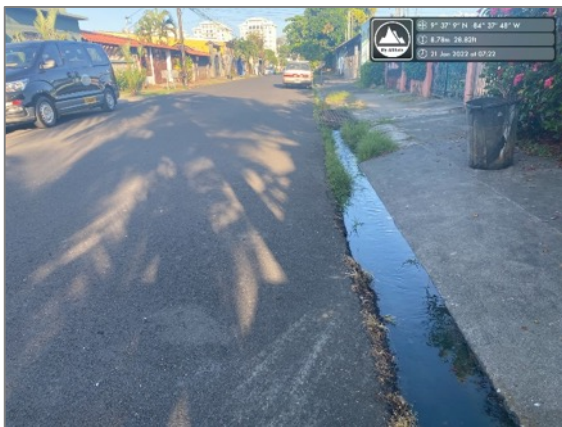
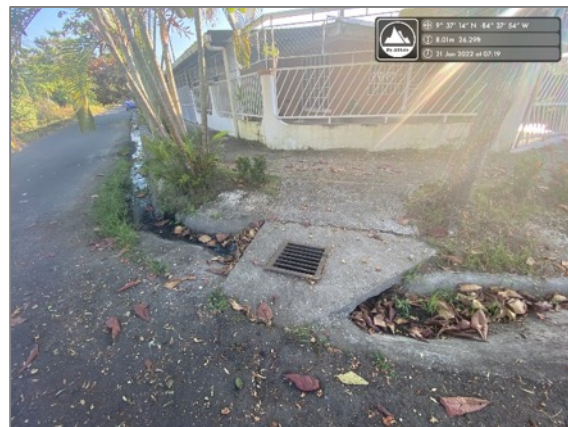
**Figura 19.** Aguas residuales en alcantarillado pluvial (cunetas) Urbanización Jaco Sol. Enero 2021

Es notable el aporte de aguas residuales de las viviendas, comercios y hoteles del Distrito de Jacó, al alcantarillado pluvial. Lo anterior se manifiesta prácticamente en todo el urbe, tanto en cunetas como en cajas de registro y tuberías, y vierte en los cauces de la red fluvial descrita y finalmente al mar (Playa y Estero Jacó). Lo anterior se manifiesta a través de varias evidencias:

- i. Malos olores en las calles del Distrito
- ii. Agua turbia con partículas y desechos orgánicos
- iii. Flujo de agua considerable en el alcantarillado durante época seca, en la cual no se registra precipitación.

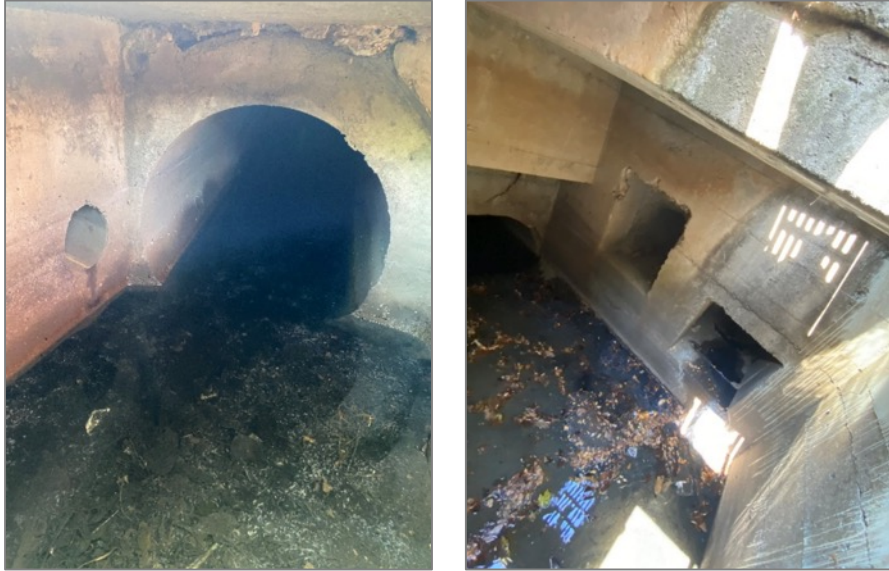
**Figura 20.** Aguas residuales en alcantarillado pluvial (cajas de registro) sobre Avenida Pastor Díaz.  
Enero 2021

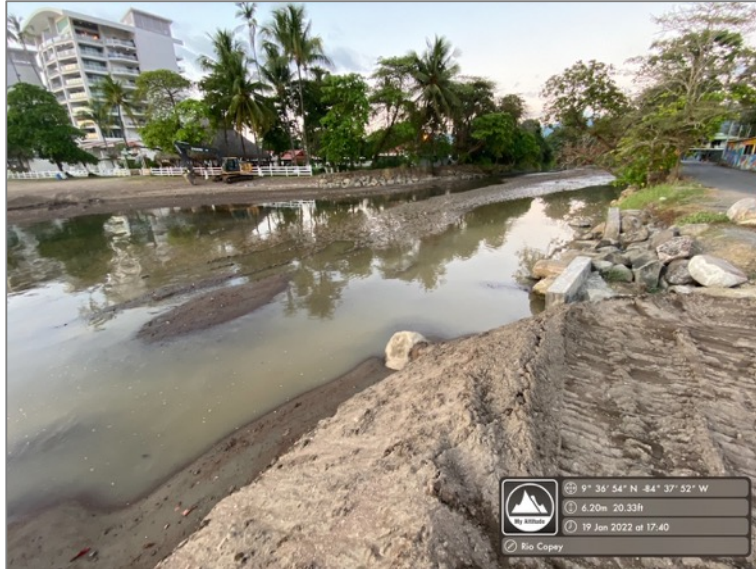
*Figura 21. Formación de bancos de arena y acumulación de sedimentos en la desembocadura del Río Copey a Playa Jaco. Enero 2022*

Al respecto, la Municipalidad de Garabito, recientemente ha ejecutado la limpieza de las desembocadura de algunos cauces, tal es el caso de la desembocadura del Río Copey, lo cual representa una medida de mitigación acertada.

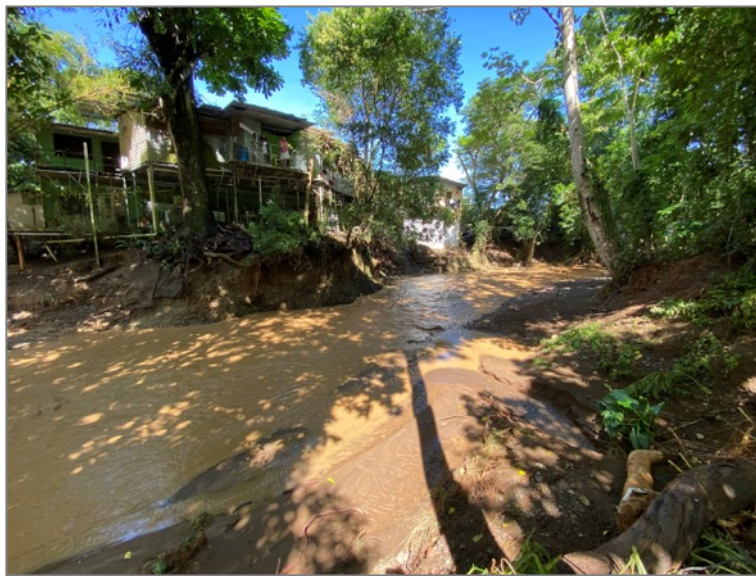
**Figura 23.** Socavación de la margen derecha del Río Copey en el sector de Barrio Copey, aguas arriba del puente sobre Ruta Nacional N°34. Agosto 2021

- Estrangulamiento de los cauces por construcción de viviendas u obras de retención. La construcción de viviendas y muros en la margen del río genera un efecto similar al descrito previamente, esto es: formación de vórtices al pie de estas obras y remoción del material del lecho.

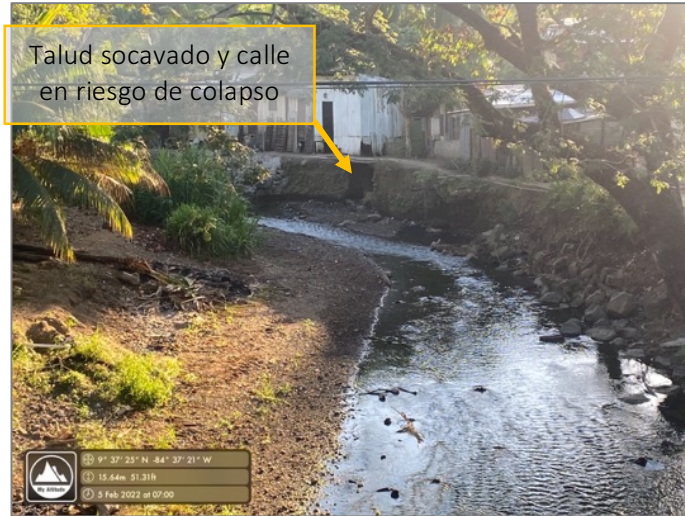
**Figura 24.** Socavación de la margen derecha del Río Copey en el sector de Barrio Copey, aguas arriba del puente sobre Ruta Nacional N°34. Febrero 2022

- Alta velocidad del agua durante avenidas de los ríos y quebradas. El flujo de agua es capaz de erosionar los taludes de los cauces, constituidos por suelos cohesivos tipo limos y arcillas, cuya resistencia al esfuerzo cortante es limitada.

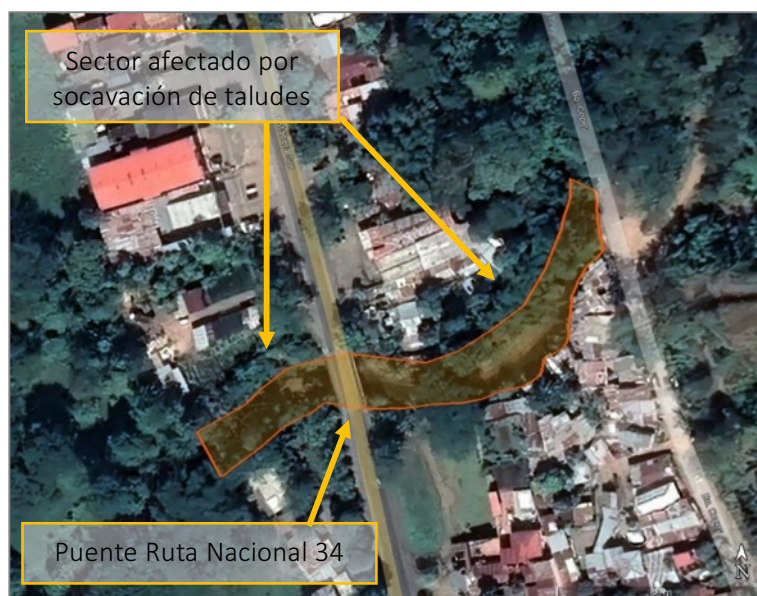
**Figura 25.** Sector del Río Copey, colindante con Barrio Copey, afectado por socavación de las márgenes

Las siguientes Figuras muestran la ubicación de los sectores afectados por deslizamiento y socavación de las márgenes, tanto en el lado convexo como cóncavo del cauce. Ambos casos identificados corresponden al Río Copey, específicamente en el Sector de Barrio Copey y en la desembocadura al mar (colindancia con Calle Bohío)

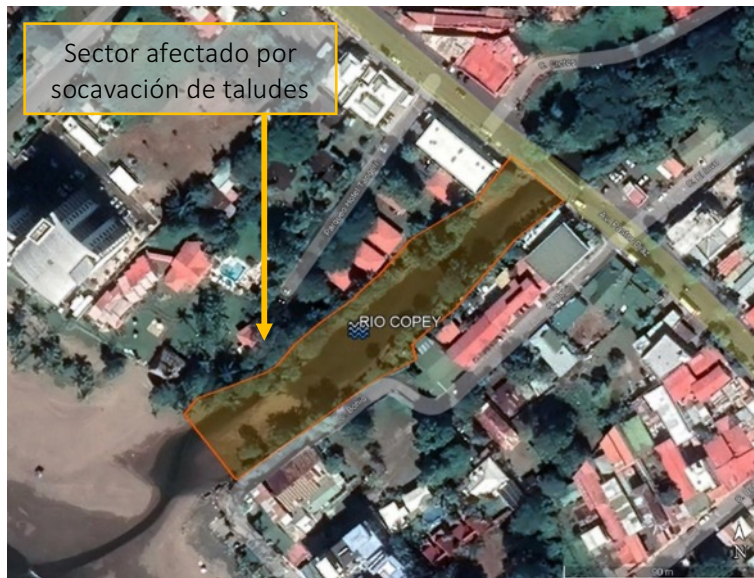
*Figura 26. Sector del Río Copey, colindante con Calle Bohío en la desembocadura al mar, afectado por socavación de las márgenes*

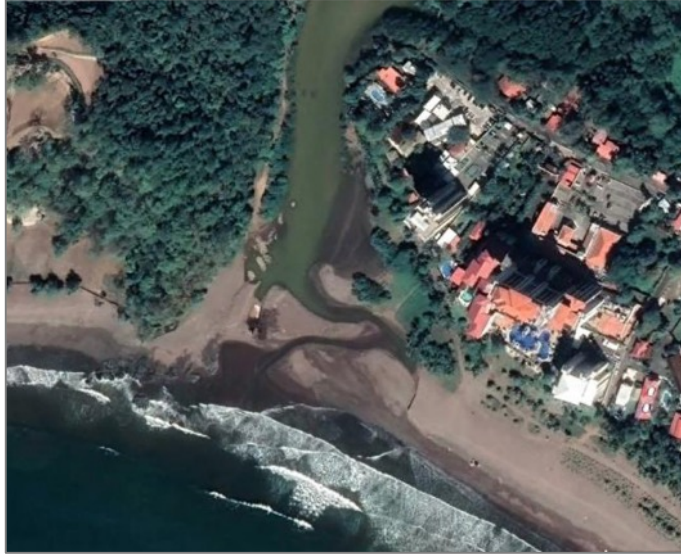
En la siguiente Figura se observa la formación de meandros y deltas por el choque de masas y arrastre de sedimentos entre la Quebrada Bonita y desembocadura en Playa Jacó. No sucede así con la desembocadura de los demás cauces del área de estudio.

*Figura 28. Desembocadura de la Quebrada Bonita a Playa Jacó. Fuente: Google Earth*

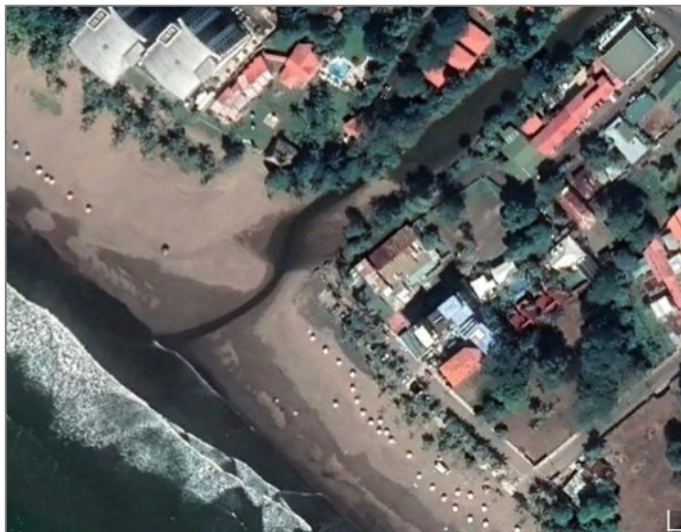
*Figura 29. Desembocadura del Río Copey a Playa Jacó. Fuente: Google Earth*

Las mareas en Playa Jacó, tienen incidencia principalmente sobre la desembocadura del Río Copey y de la Quebrada Bonita.

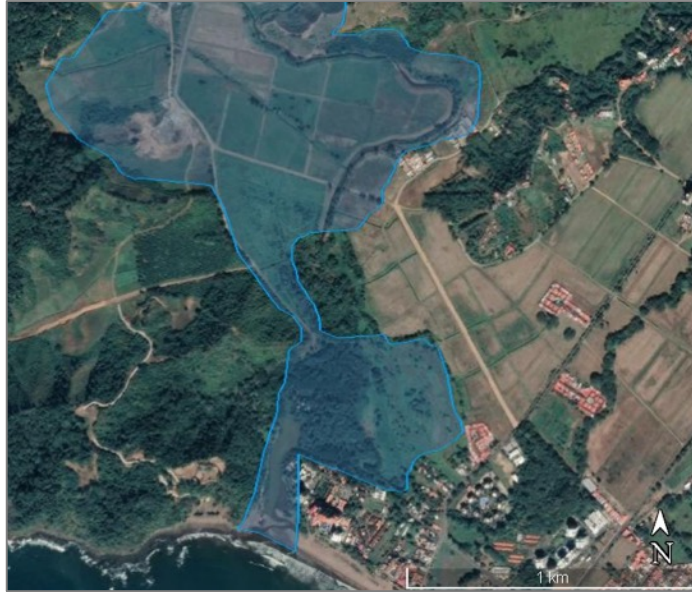
El choque de masas entre la Quebrada Bonita y la marea, intensifica la entrada de agua salobre a las llanuras de inundación en los sectores mostrados en la siguiente Figura. Este flujo y refluo de agua

eleva los niveles freáticos, y anega las salidas de agua de los sistemas de drenaje de los sectores asociados.

*Figura 30. Espejo de agua de áreas de inundación asociados al choque de masas de la Quebrada Bonita con pleamar*

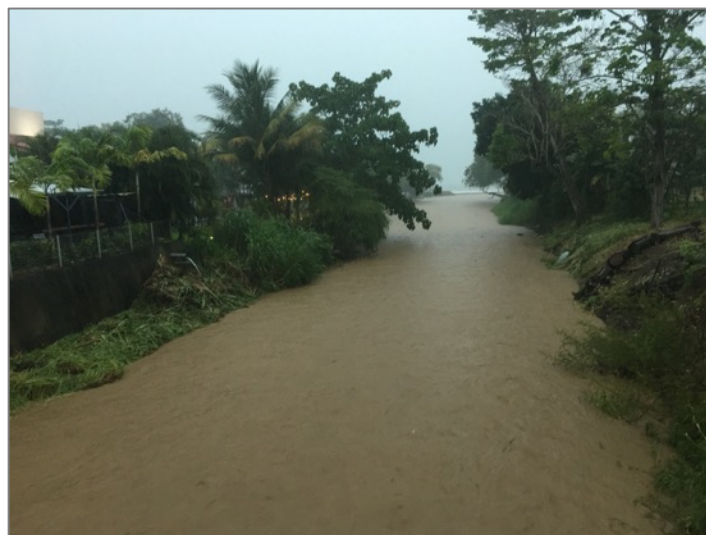
*Figura 31. Río Copey en la desembocadura al mar durante evento de precipitación extrema y marea alta, Mayo 2021*

En el casco central de Jacó se han reportado eventos de pleamar que alcanza el nivel de las calles (por ejemplo Calle Bohío), anegando el alcantarillado pluvial e inminentes inundaciones.

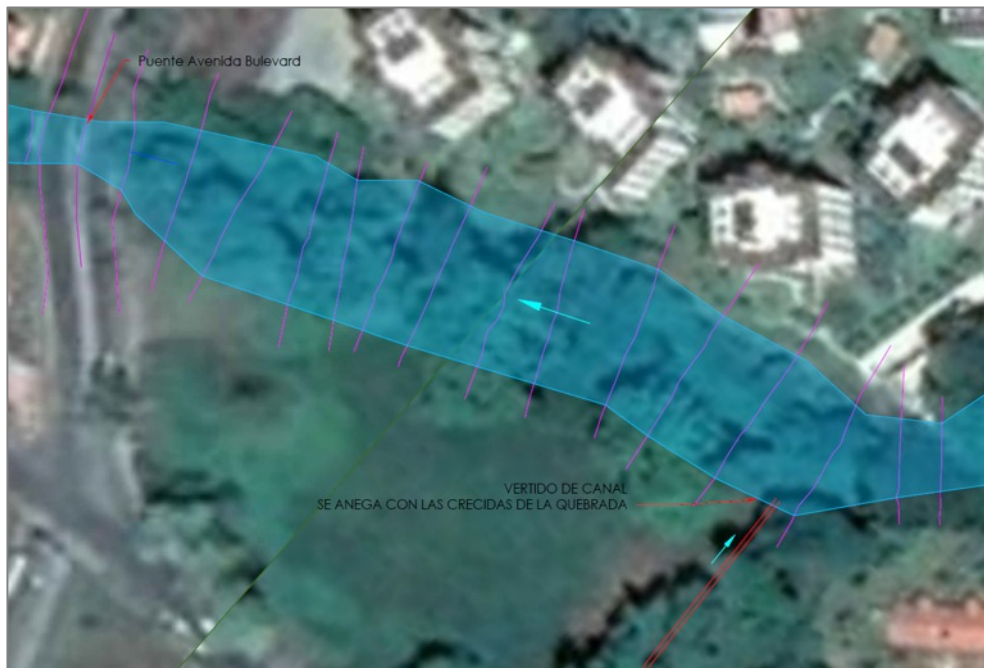
**Figura 56.** Espejo de agua Quebrada Doña María, sector Costa Linda y Calle Bulevar Jacó, para una avenida con periodo de retorno de 50 años

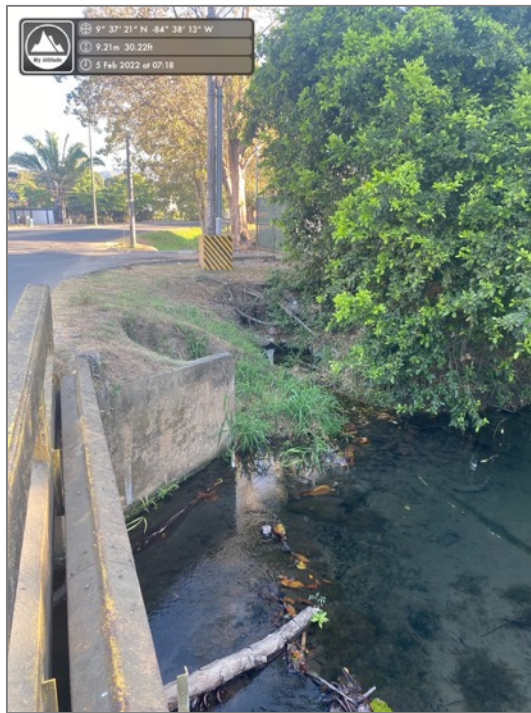
- Calle Bulevar Jacó, en tramo colindante con Quebrada Doña María. La afectación se debe principalmente a que las cunetas que vierten a la Quebrada (principalmente la cuneta que discurre de Norte a Sur) se anegan por las crecidas del cauce, que como se observa en la sección transversal 0+022, el tirante hidráulica alcanza el nivel de corona de talud, aproximadamente 1.6 metros.

*Figura 57. Desfogue de alcantarillado pluvial (cuneta paralela a Calle Bulevar Jacó) a la Quebrada Doña María*

- Se observa la implementación de diques de protección en ambas márgenes, que generan el incremento del calado de la Quebrada, que a la vez anega el desfogue pluvial de la cuneta ubicada detrás de la terminal de buses. Consecuentemente el canal o cuneta se desborda en la Avenida Pastor Diaz.

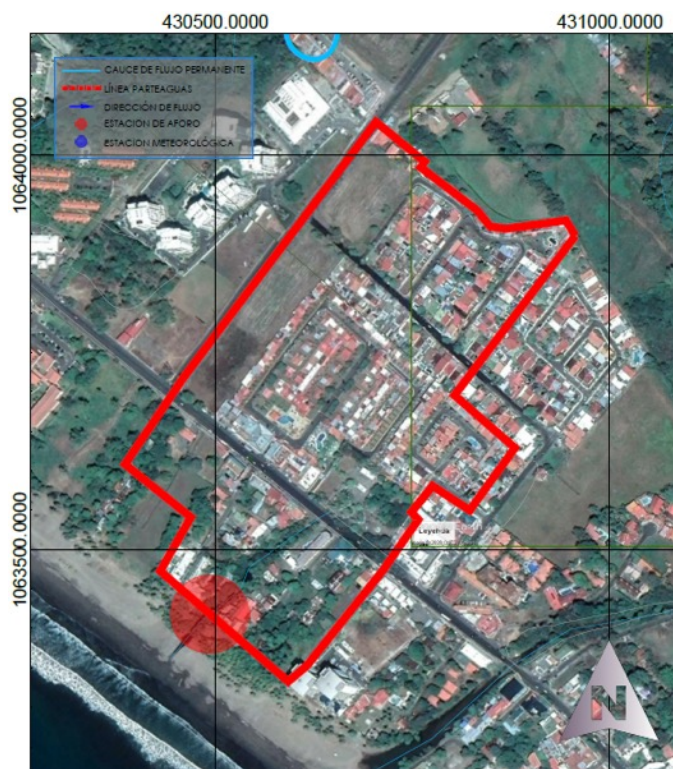
**Figura 61.** Delimitación de la cuenca hidrográfica Quebrada Sin Nombre (acequia), sobre curvas de nivel @ 10 metros del Registro Nacional y fotografía satelital, coordenadas CRTM-05. Fuente propia

TIPO	PARÁMETRO	VALOR	UNIDAD
Geométricos	Área	0.16	km <sup>2</sup>
	Perímetro	1.92	km
	Longitud de cauce principal	0.95	km
	Índice de forma	0.66	-
	Índice de gravellius ( $I_G$ )	1.34	-
Orográficos	Altura máxima	7.5	msnm
	Altura mínima	5	msnm
	Pendiente media del cauce	0.3	%

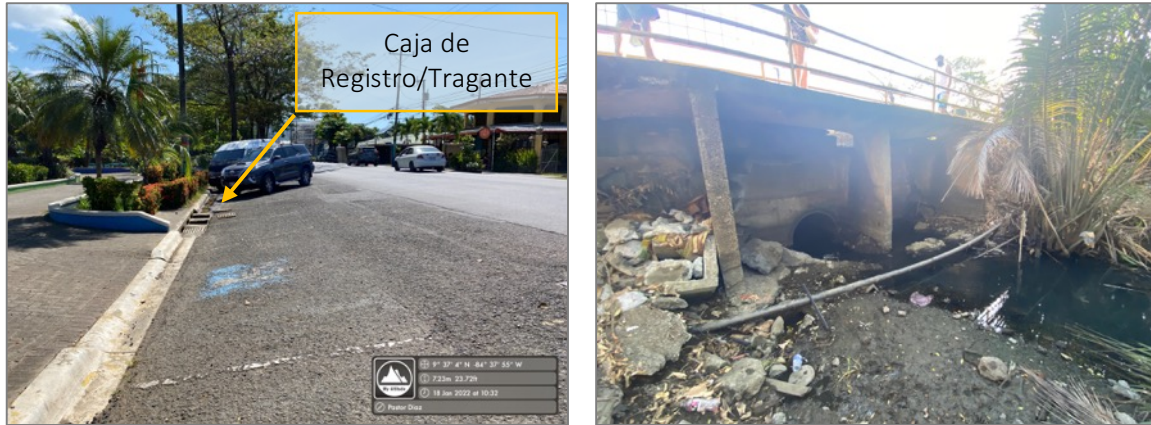
Según los resultados previo, el cauce no representa un riesgo de inundación para el sector evaluado. Sin embargo, el vertido final a través de caja de registro y 2 tubería de concreto diámetro 700 mm, no tendrían suficiente capacidad hidráulica, por que potencialmente la caja de registro se anega, así como todo el alcantarillado pluvial que vierte hacia ese punto (escorrentía superficial proveniente del Parque, Condominio Jacó Park, entre otros).

**Figura 68.** Caja de registro Avenida Pastor Díaz, frente al Parque Johannes Dankers que capta aguas de toda el área tributaria delimitada y vierte a Quebrada Sin Nombre a través de dos tuberías diámetro 700 mm

Esta situación afecta severamente el Parque Johannes Dankers, calles y residenciales/condominios colindantes como Condominio Jacó Park.

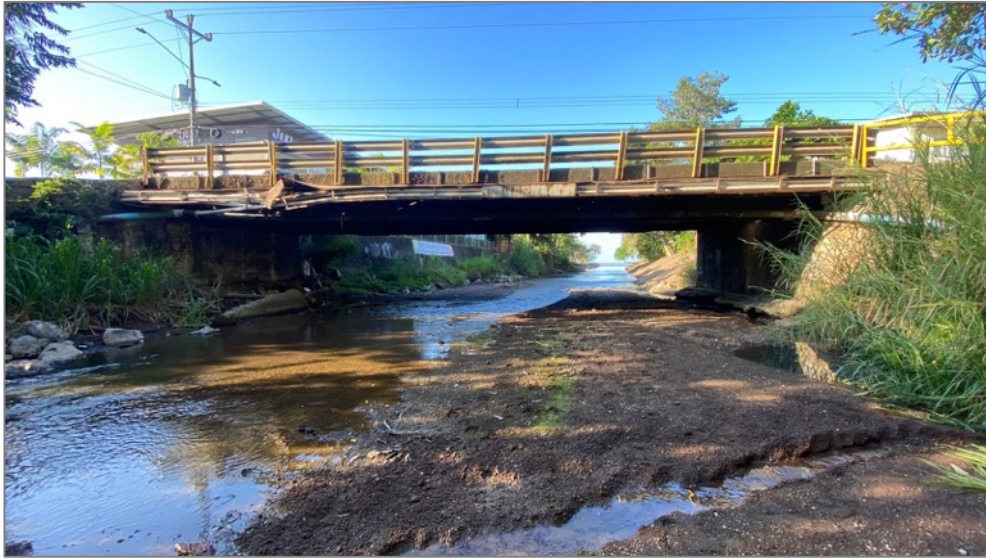
*Figura 71. Puente sobre Río Copey, Avenida Pastor Díaz, tramo evaluado*

El tramo evaluado corresponde al sector colindante con el poblado de Jacó que atraviesa la Avenida Pastor Díaz, considerando las inundaciones registradas durante el periodo de diagnóstico del presente informe.

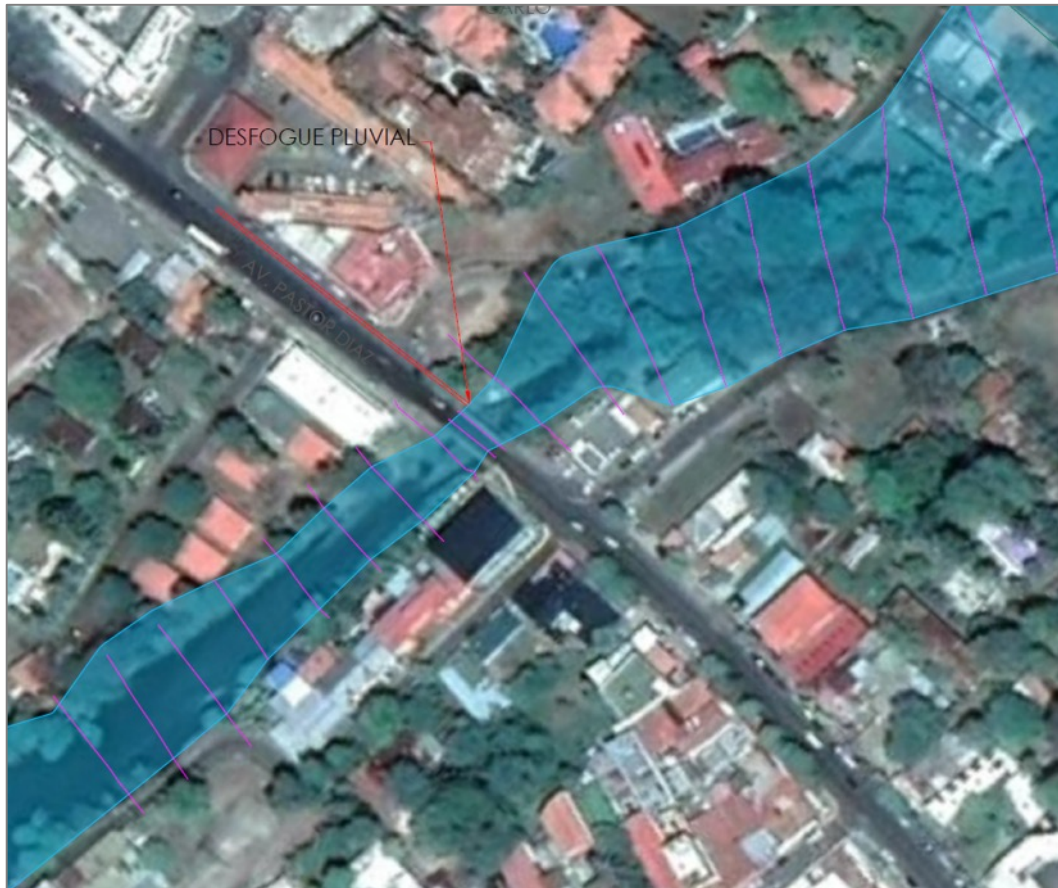
**Figura 80.** Espejo de agua Río Copey, sector Jaco y puente sobre Avenida Pastor Díaz, para una avenida con periodo de retorno de 50 años

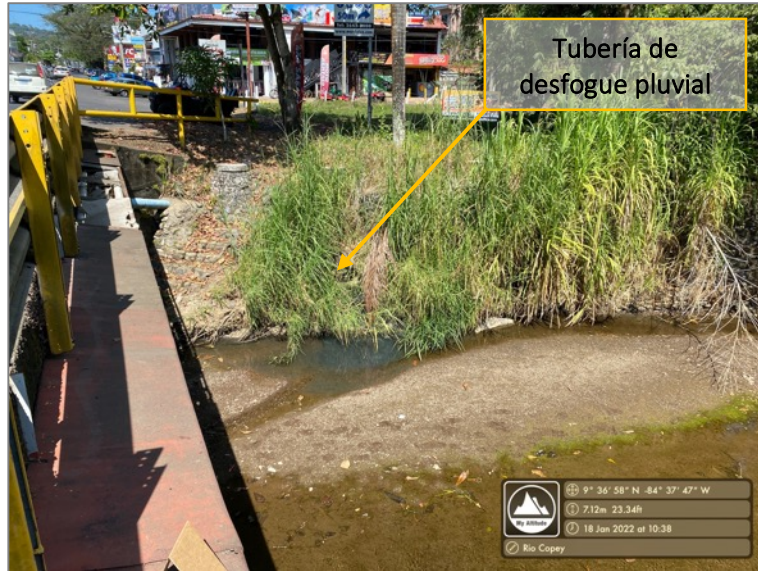
- Jacó Sol, Plaza Coral y Condominio Montecarlo. El desfogue de la urbanización es al Río Copey, que durante crecidas anega la tubería de vertido final, ubicada en la base de talud del cauce. Como se observa en las Figuras previas, el Río Copey en la sección del puente alcanza un tirante de hasta 2.5 metros.

Figura 81. Tubería de desfogue pluvial del Sector Jaco Sol a la base del Río Copey

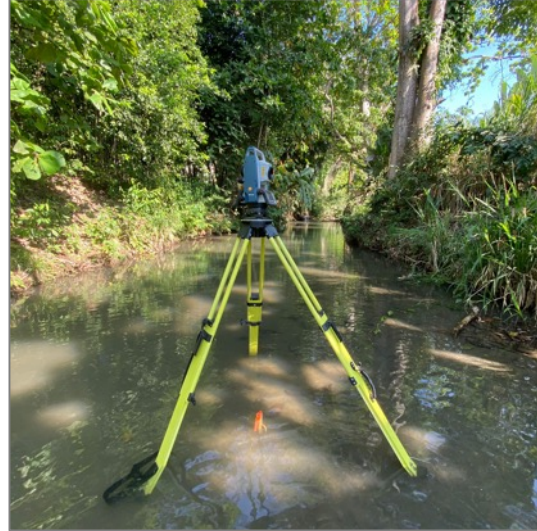
**Figura 85.** Levantamiento topográfico con estación total de secciones transversales Quebrada Lisa, Enero 2022

Las secciones transversales de la Quebrada en el tramo evaluado, se desarrollaron a través de las secciones transversales del cauce y obras existentes (puentes y alcantarillas de paso) levantadas con estación total por medio del Ingeniero Topógrafo Reyes P. Picado (IT 16205) de la empresa INGEOFOR Ingeniería y Ambiente.

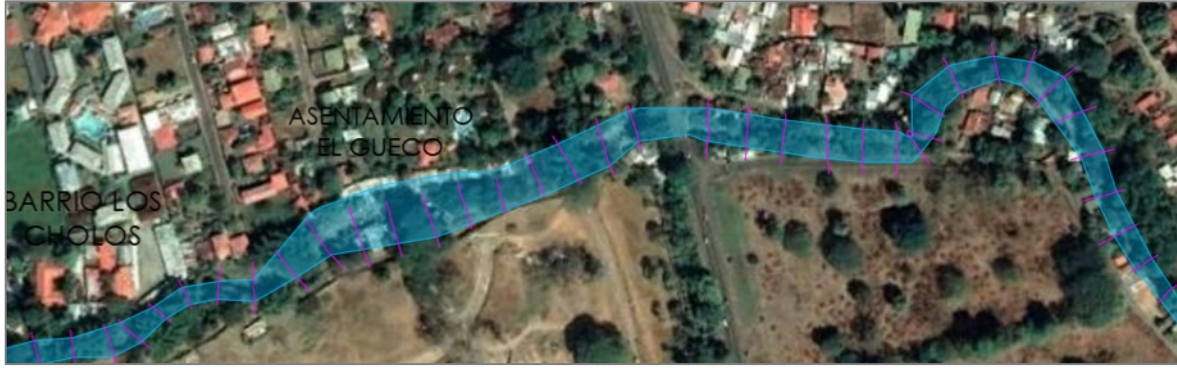
*Figura 108. Espejo de agua Río Naranjal, sector El Hueco, Barrio Los Cholos y cruce con Ruta Nacional N°34, para una avenida con periodo de retorno de 50 años*

Como ya se señaló, el sector más afectado por crecidas en el Río Naranjal, corresponde al sector Barrio El Huevo. En este sector, todos los años se manifiestan inundaciones por desbordamiento, y es urgente implementar obras de protección en la margen derecha, por ejemplo diques o muros, hasta la cota de inundación obtenida en la presente modelado hidráulico.

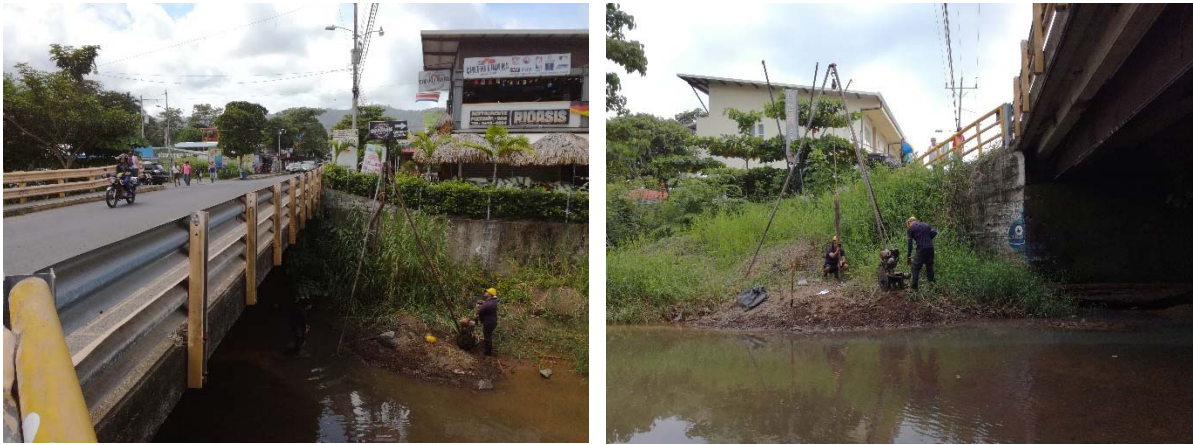
El terreno corresponde a las márgenes de un río; en el momento de la visita se observa un puente existente.

Figura 3. Imágenes del Terreno
