Tesis para optar por el grado de Licenciatura en Ingeniería Civil

**Determinación del efecto de los cambios de la temperatura ambiental en las  
frecuencias de vibrar en el puente tipo cerchas metálicas sobre el río Abangares  
(RN-1)**

Mayo, 2023

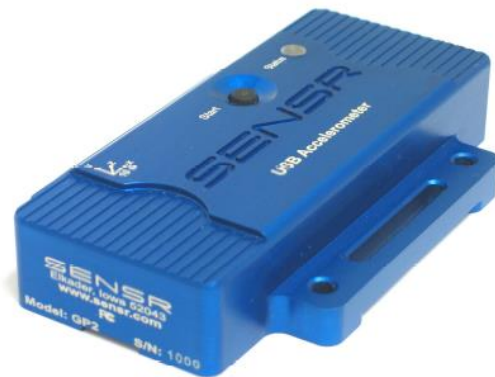
Figura 5. Acelerómetro

Potencia: 25 mA máximo

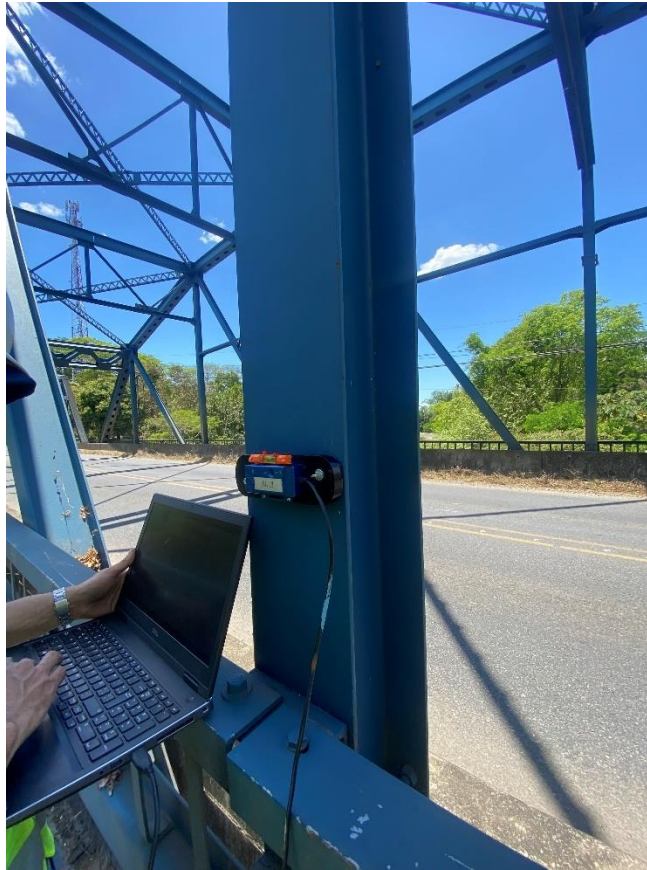
Figura 7. Colocación del sensor en la superestructura

En cuanto a la colocación del sensor GP2 X USB (marca SENSR) se hace fijándolo al puente a través de un dispositivo tipo imán de alta adherencia a estructuras metálicas, se seleccionan dos elementos verticales que contiene cada cercha para realizar el monitoreo (presentados en la Tabla 5), y se trabajó en la pasarela peatonal fijada en la estructura del puente, de tal manera que no se obstruyera el tránsito vehicular como se observa en la Figura 7.

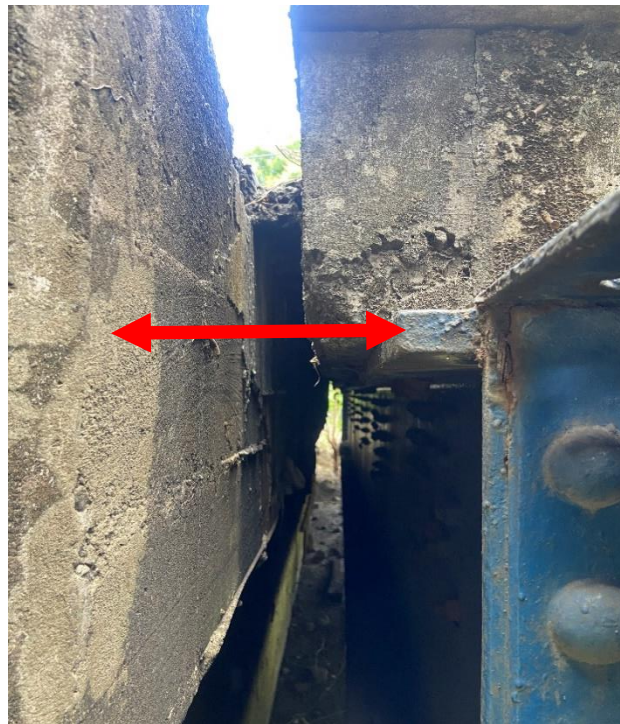
Figura 15. Distancia medida entre bastión y patín superior de viga diafragma

Se registran cinco datos de la distancia de separación entre el extremo superior del patín de la viga diafragma con respecto al bastión como se muestra en la Figura 15.

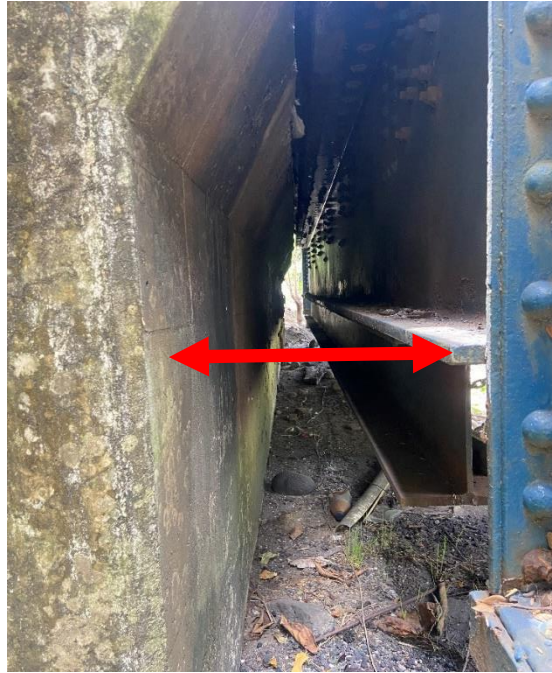
Figura 17. Distancia medida entre el patín inferior de viga diafragma y bastión

Se registraron cinco datos de la distancia de separación entre el extremo inferior del patín de la viga diafragma con respecto al bastión como se muestra en la Figura 17. Además, se grafica la variación en la separación a medida que fue aumento la temperatura ambiental.

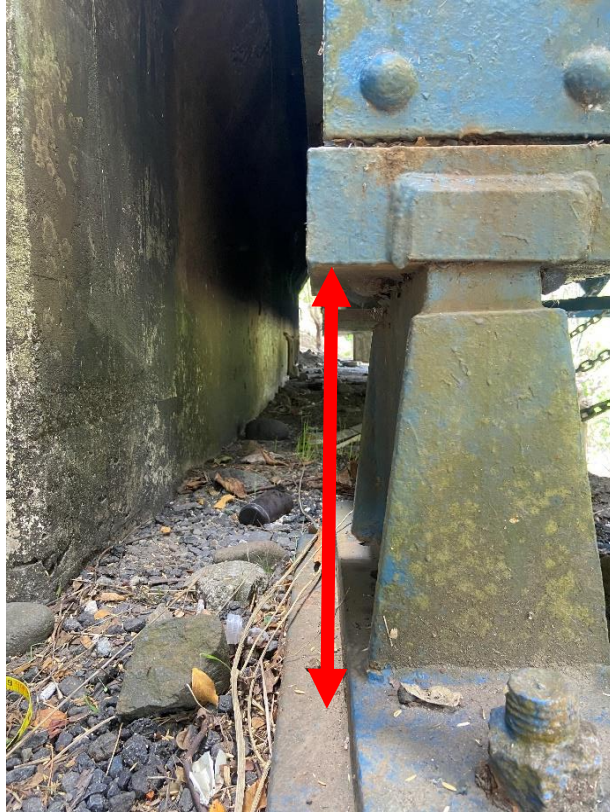
Figura 19. Distancia medida entre el apoyo fijo articulado y la placa

Al igual que en los puntos anteriores, se tomaron cinco mediciones de la distancia de separación vertical del apoyo fijo articulado con respecto a la placa inferior de apoyo, como se muestra en la Figura 19. Posteriormente, en la Figura 20 se gráfica el comportamiento experimentado a medida que cambia la temperatura de ambiente en cada medición. Esta variación ocurre debido al giro experimentado por el apoyo simple en este bastión.

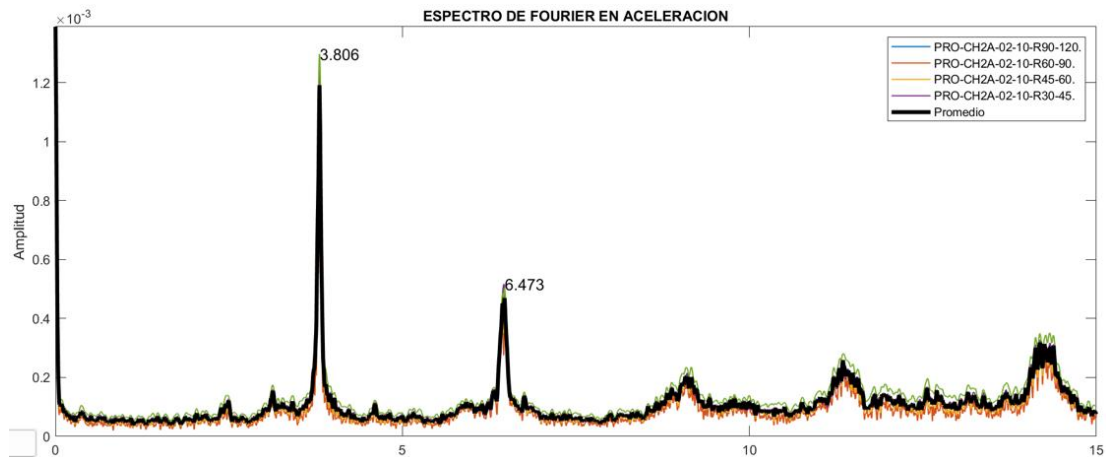
Figura 24. Registro de frecuencias en CH2 A, 02:10, el eje Y muestra las frecuencias

En la Figura 24 se identifican 2 modos de vibrar, siendo el número en la parte superior de cada pico la frecuencia correspondiente en Hz.

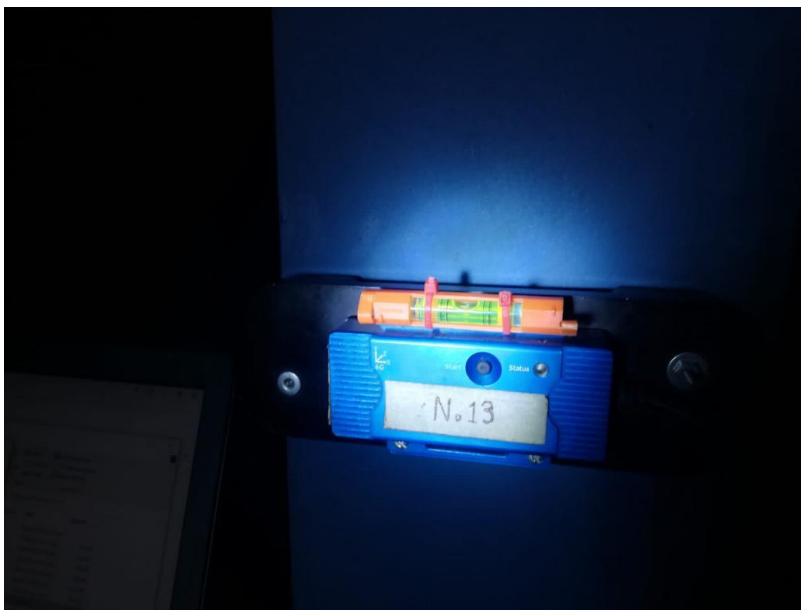
## Anexo 145. Colocación del sensor

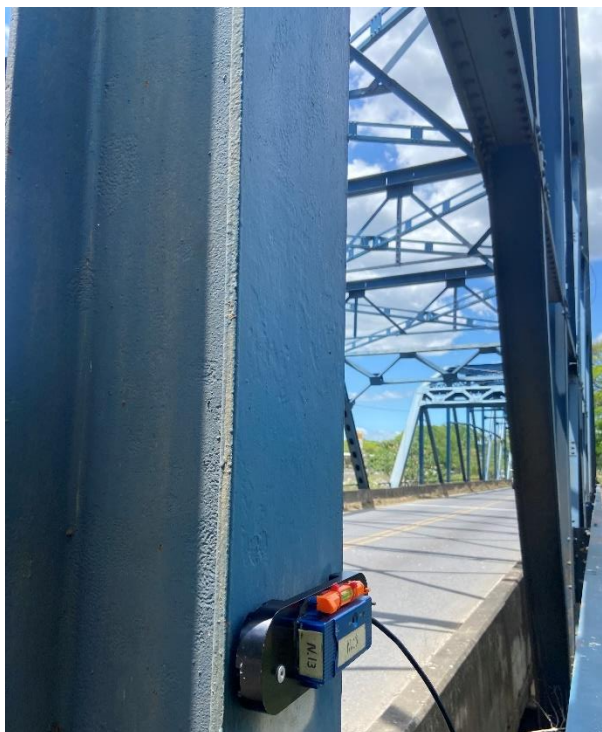
## Anexo 146. Sensor GP2X
