UNIVERSIDAD LATINA  
FACULTAD DE INGENIERÍA Y TECNOLOGÍAS DE LA  
INFORMACIÓN  
ESCUELA: INGENIERÍA CIVIL

Licenciatura en Ingeniería Civil  
Proyecto de graduación

**EVALUACIÓN DE LA MEJORA ESTRUCTURAL Y FUNCIONAL IN SITU DE LA SOBRECAPA ASFÁLTICA PARA TRES RUTAS DE TRAVESÍA EN SAN JOSÉ**

**Heredia, diciembre de 2018**

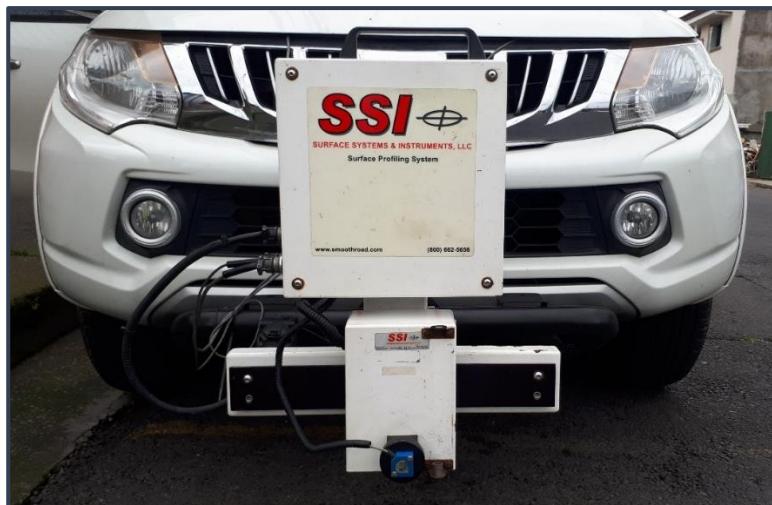
**Figura 2 Perfilómetro sencillo CS9400**  
Fuente: Propia, 2018

La medición del perfil longitudinal para el cálculo del IRI se realizó con un perfilómetro inercial, modelo *CS9400 Perfilómetro Sencillo*, el cual se muestra en la Figura 2.

La medición del perfil longitudinal para el cálculo del IRI se hace de acuerdo con la norma ASTM E 950, la cual se realizará con un perfilómetro inercial, modelo *CS9400 Perfilómetro Sencillo*. Este equipo de medición se encuentra compuesto por: sensor de medición para distancia y velocidad, medidor láser y computadora de recolección de datos, los cuales se muestran en la Figura 10.

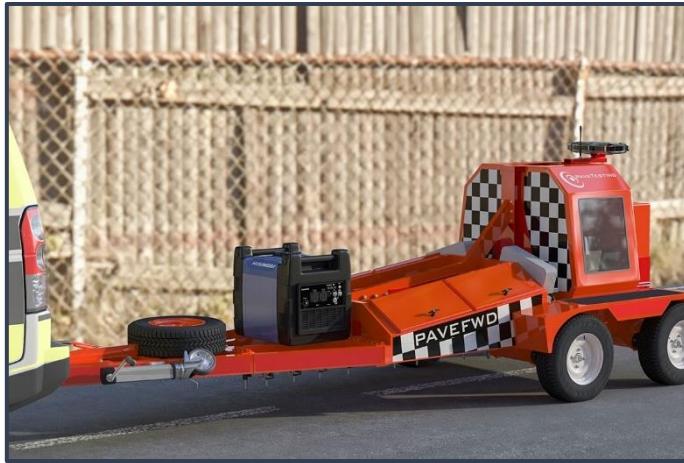
**Figura 3 Deflectómetro de Impacto PAVEFWD-150**

Con respecto a la deflectometría, se utilizó un deflectómetro de impacto, modelo PAVEFWD-150, número de serie 026BT0214, número de VIN #SA9FN1313EE258026, el cual se muestra en la Figura 3.

Estos dos equipos mencionados anteriormente son los utilizados por ITP para la realización de dichos ensayos.

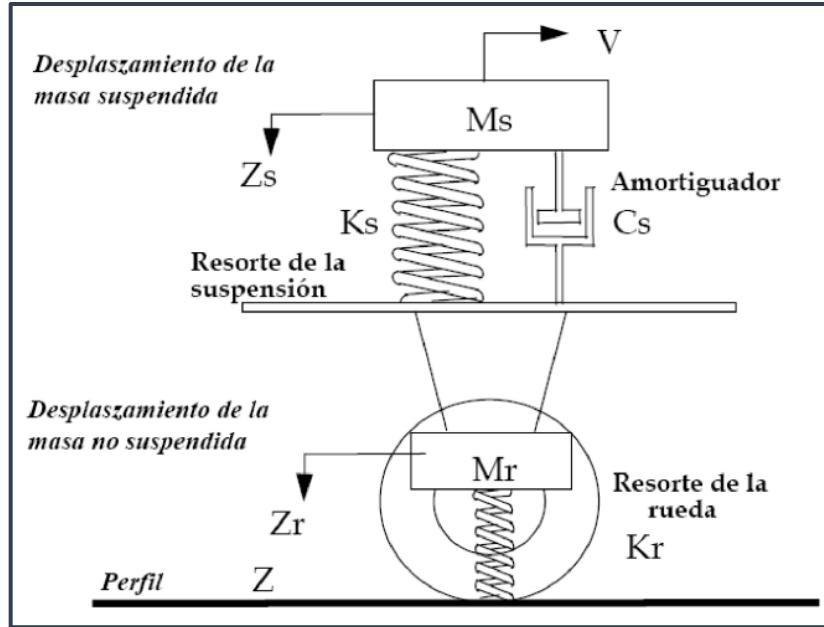
**Figura 4 Modelo de cuarto de carro**

Este modelo simplifica un vehículo como un conjunto de masas ligadas mediante resortes y amortiguadores. Esto lo hace basado en mecánica vibratoria de sistemas dinámicos, es así como se miden los movimientos verticales generados por la irregularidad de la superficie.

El IRI es el resultado de la acumulación de la simulación del movimiento relativo entre la masa amortiguada y no amortiguada, normalizado en la longitud de determinación del índice. El modelo de cuarto de carro se puede apreciar en la Figura 4.

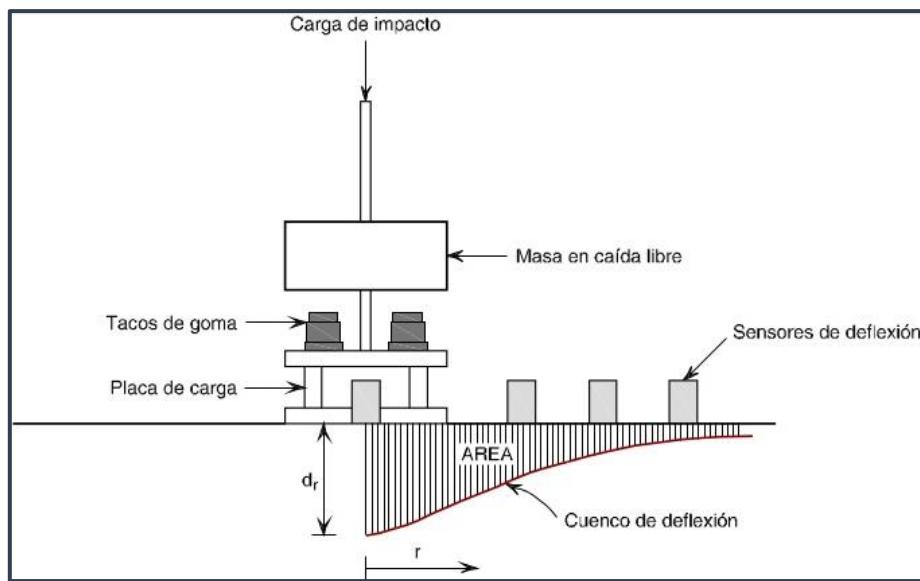
**Figura 6 Impulso de carga FWD**

Estos equipos imparten cargas dinámicas creando deflexiones mediante la aplicación de una carga vibratoria o impulso a la superficie del pavimento, a través de una placa de carga de 300mm de diámetro. Para estos dispositivos, la carga dinámica es generada por una masa libre que se deja caer sobre un conjunto de resortes de goma, como se muestra en la Figura 6.

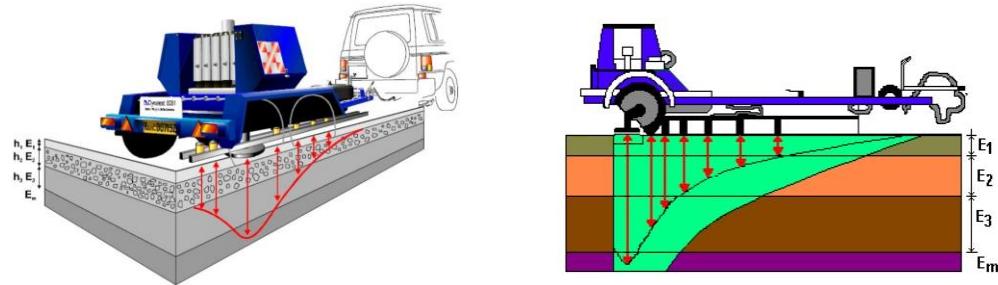
**Figura 7 Distribución de los sensores (geófonos)**  
Fuente: Higuera, 2011

La respuesta del pavimento se mide, típicamente, por una serie de sensores radialmente desplazados a partir de la placa de carga, como se muestra en la Figura 7.

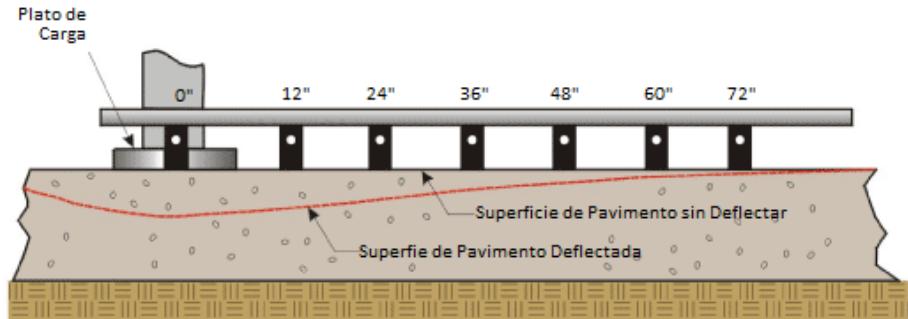
**Figura 8 Espaciamiento de los sensores (geófonos)**  
Fuente: Higuera, 2011

El equipo cuenta con 7 sensores separados a una distancia de 12 pulgadas (30 centímetros), según lo establecido en AASHTO 1993.

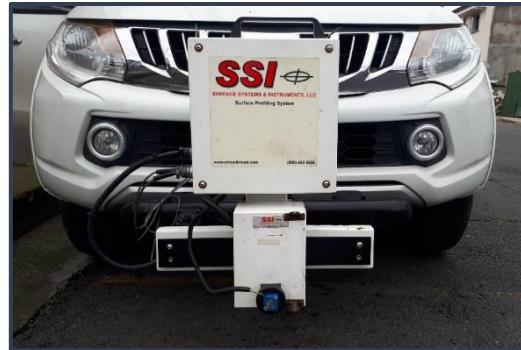
**Figura 11 Soporte delantero**

Cabe destacar que siempre se debe asegurar, antes de iniciar cualquier medición, que el haz de luz del láser se ubique al centro del eje del vehículo.

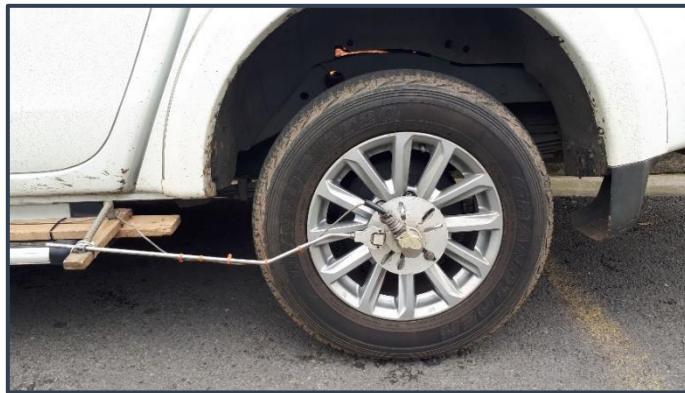
**Figura 12 Interfaz de medición de distancia**

Para la instalación de la interfaz de medición de distancia del sistema de perfil quedará como muestra la Figura 12.

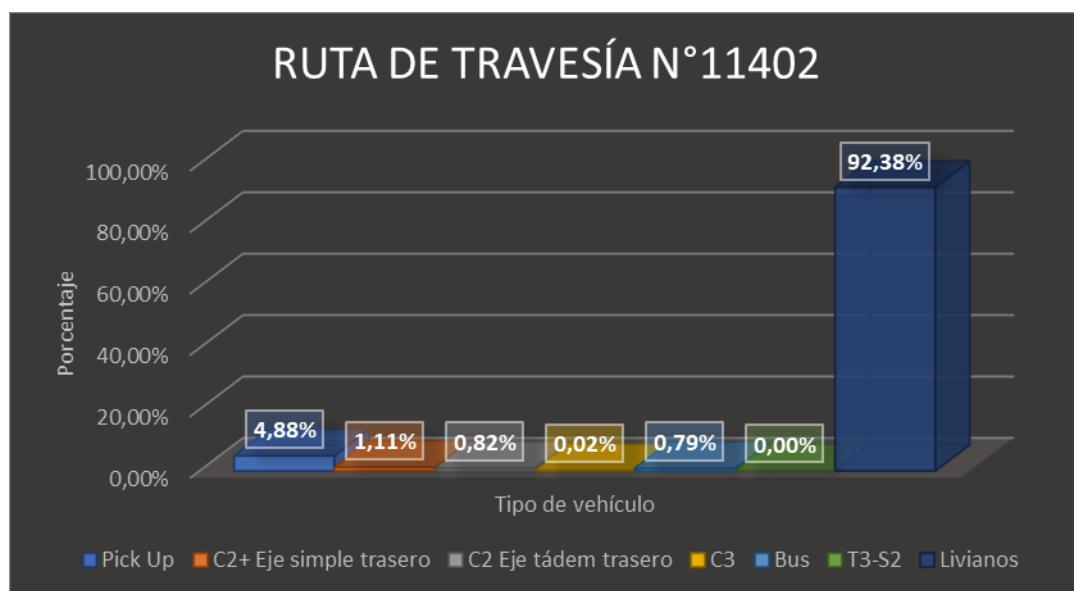
**Figura 15 Aforo vehicular del martes para Ruta de Travesía N°11402**  
Fuente: Propia, 2018

En esta ruta de estudio, el día que presentó mayor aforo vehicular, como se mencionó anteriormente, fue el martes, con un 92.38% de Vehículos Livianos, seguido por los Pick-Up con un 4.88%, luego el Eje simple trasero con un 1.11% y, por último, el Eje dual trasero, Eje tandem trasero, Bus y T3-S2 representan en conjunto un 1.63%.

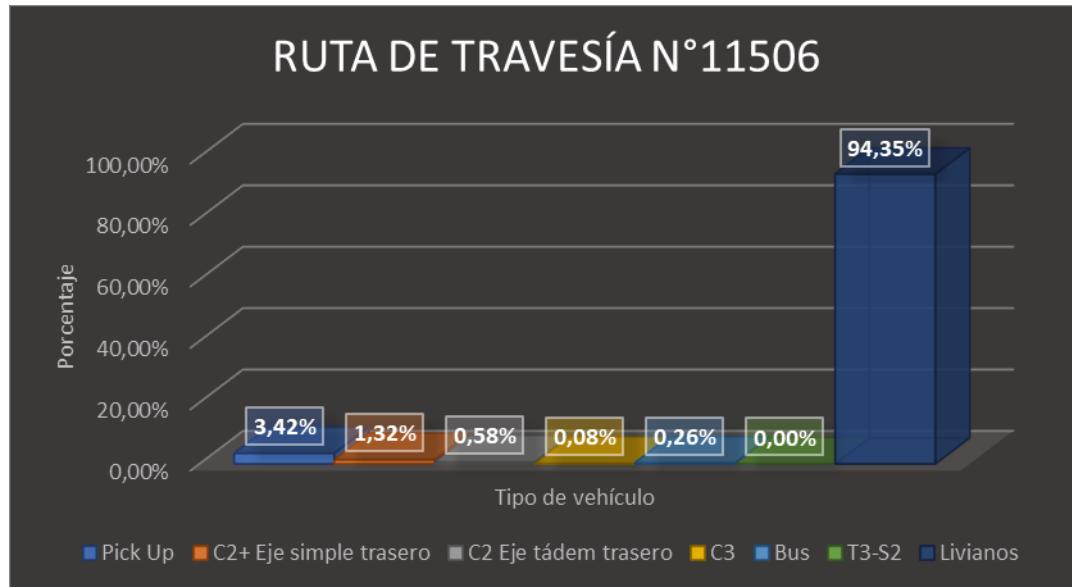
**Figura 16 Aforo vehicular del viernes para Ruta de Travesía N°11506**

En la Figura 16 se puede observar que el 94.35% es de Vehículos Livianos, los Pick-Up corresponden al 3.42%, luego el Eje simple trasero con un 1.32% y, por último, el Eje dual trasero, Eje tandem trasero, Bus y T3-S2 representan en conjunto un 0.92%.

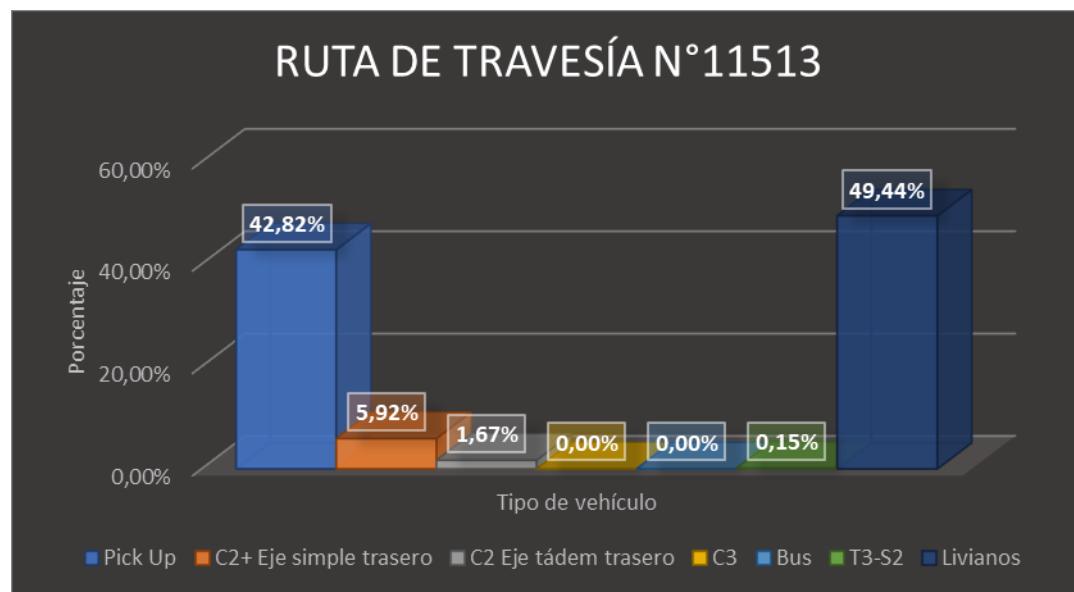
**Figura 17 Aforo vehicular del jueves para Ruta de Travesía N°11513**  
Fuente: Propia, 2018

Para este caso, como se muestra en la Figura 17, los vehículos livianos representan un 49.44%, seguido de los Pick-Up con un 42.82%, el Eje simple con un 5.92% y, por último, el Eje dual trasero, Eje tandem trasero, Bus y T3-S2 en conjunto representan un 1.82%.

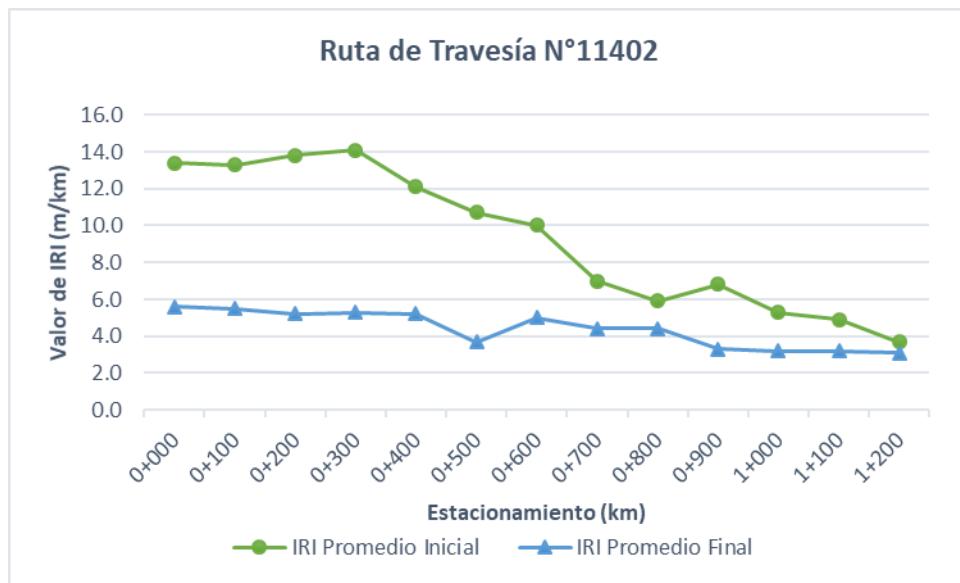
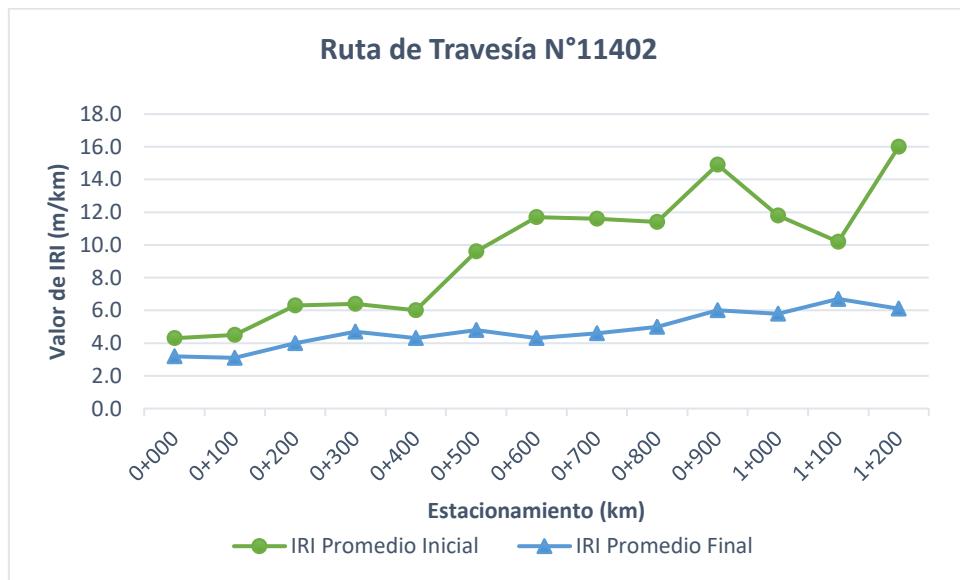
**Figura 18 Comparación de IRI Inicial y final, Ruta de Travesía N°11402**

La Ruta de Travesía N°11402 tiene un valor de IRI final promedio de 4.6m/km, el cual disminuyó con respecto a su valor inicial, como se puede observar en la Figura 18 y Figura 19, ya que antes de la intervención tenía un valor promedio de 9.5m/km; sin embargo, de los 26 tramos evaluados, 16 de ellos no cumplen con el valor de IRI final. De acuerdo con el informe de la RVN 2016-2017 esta ruta en estudio tiene una regularidad superficial deficiente.

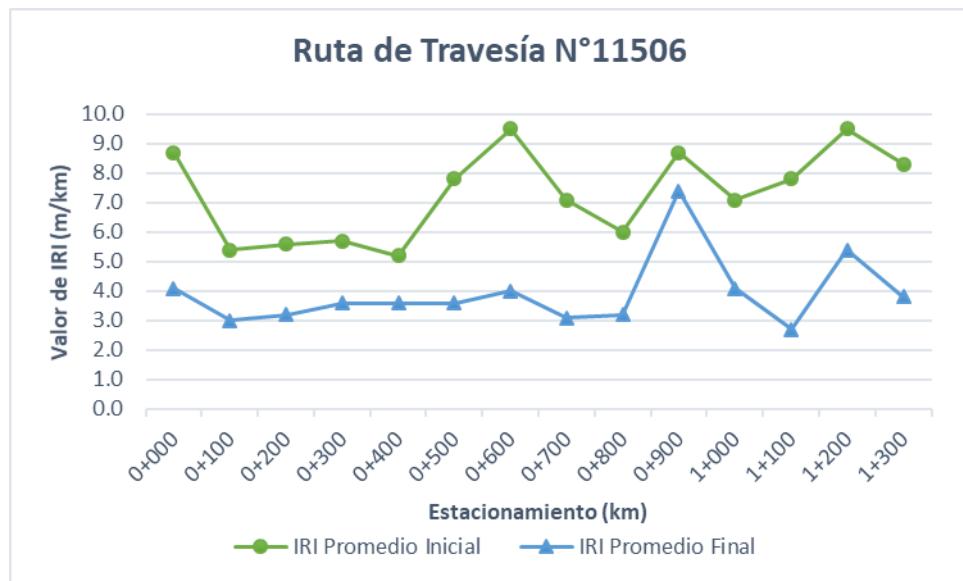
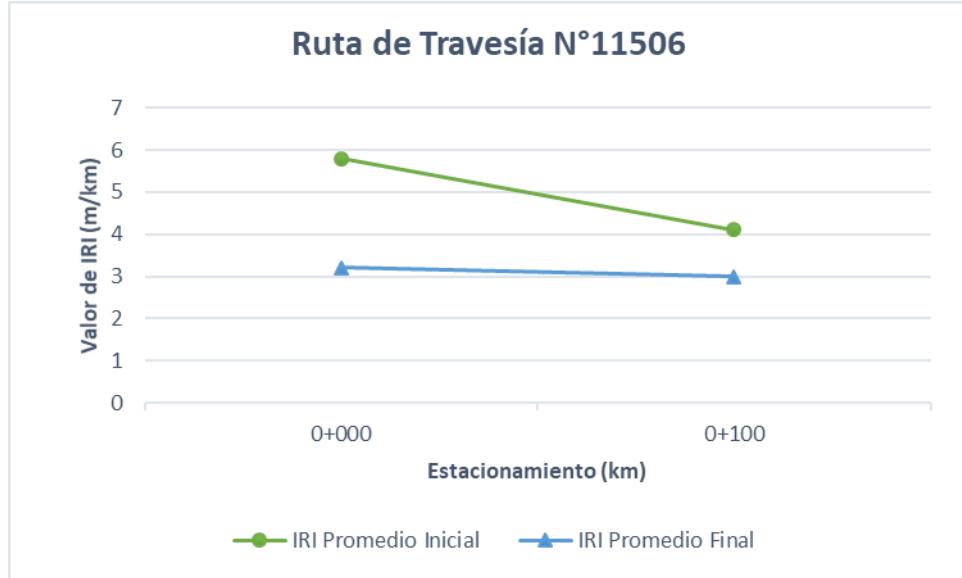
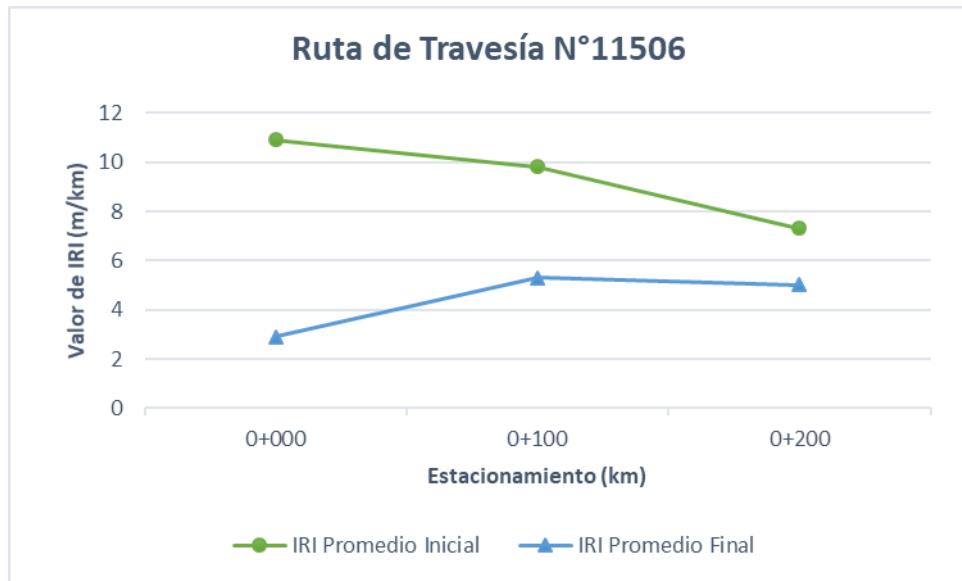
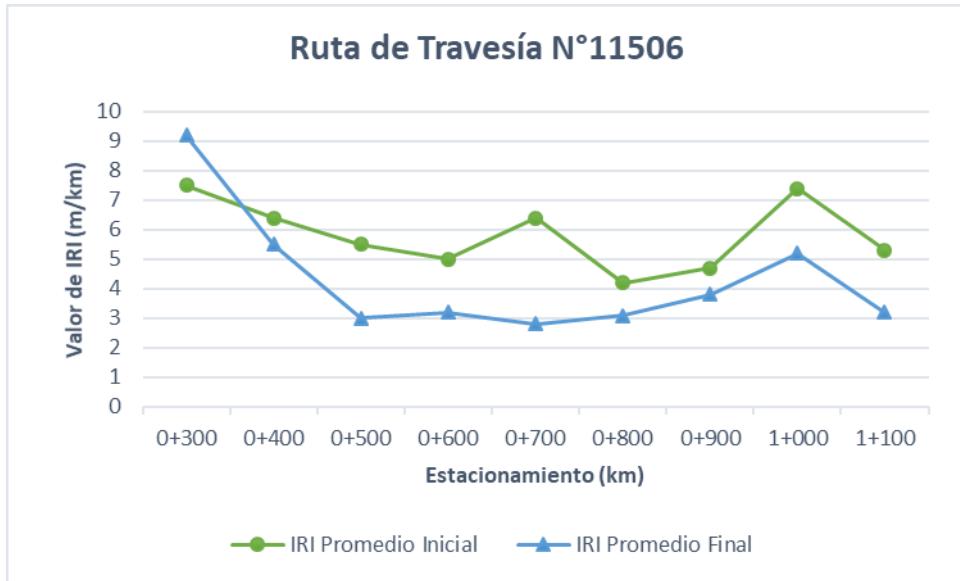
**Figura 20 Comparación de IRI Inicial y final, Ruta de Travesía N°11506**  
**Sentido: Guadalupe - Sabanilla**  
Fuente: Propia, 2018

De acuerdo con los datos en las tablas anteriores se tiene un valor de IRI final promedio de 3.1m/km, mismo que disminuyó en relación con el valor promedio de IRI inicial, el cual era de 7.2m/km, como puede observarse en la Figura 20, Figura 21, Figura 22 y Figura 23. Es importante mencionar que, de los 28 tramos analizados, 11 no aplican, ya que son singularidades y los 17 tramos restantes cumplen en su totalidad con lo estipulado en el Cartel de Licitación que rige para este proyecto. Según el informe de la RVN 2016-2017, esta ruta en estudio por su valor de IRI promedio final se clasifica dentro de una regularidad superficial regular.

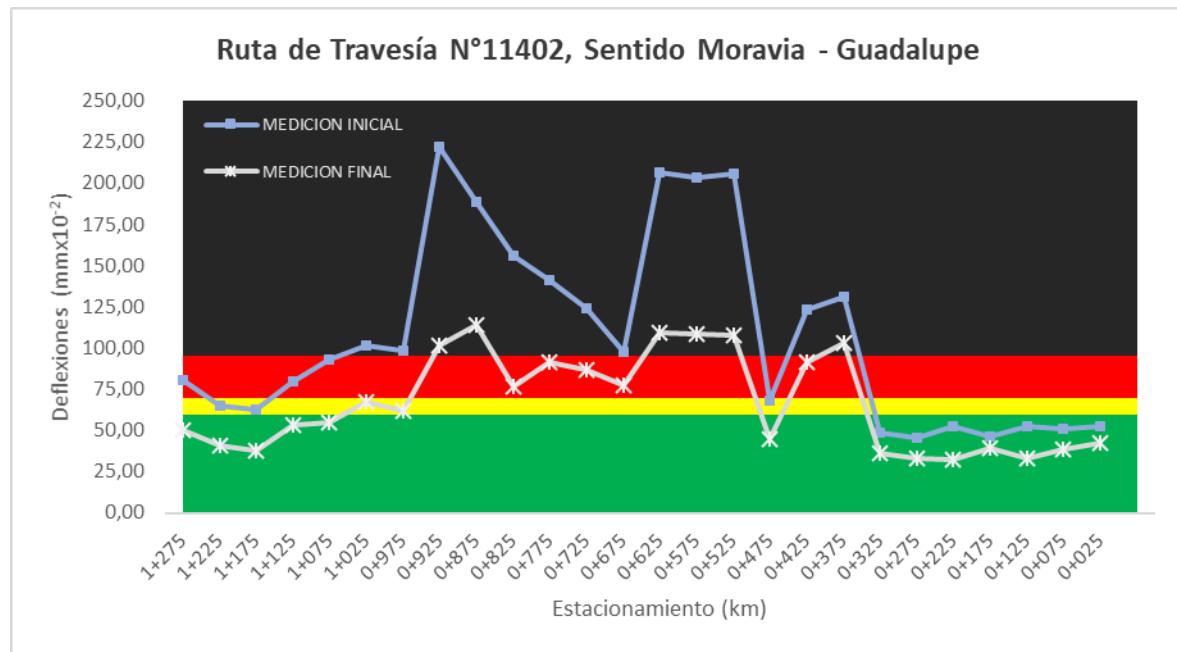
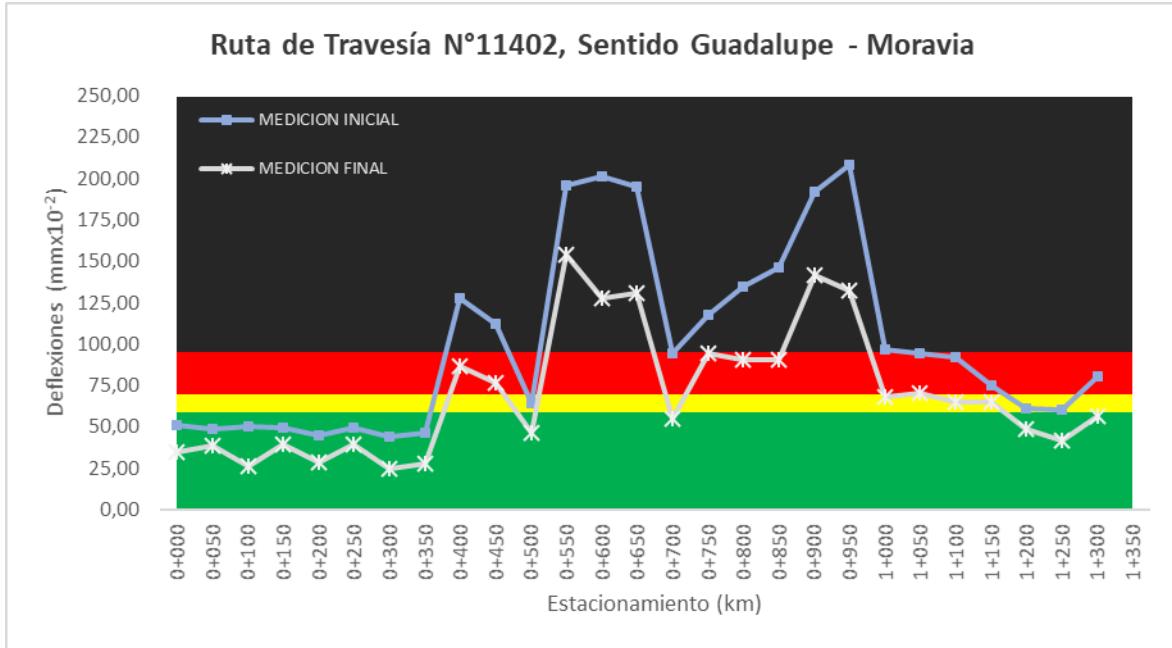
**Figura 26 Resultados de deflectometría inicial y final, Ruta de Travesía N°11402**  
Fuente: Propia, 2018

En la Figura 26 y Figura 27 se muestran los resultados de las deflexiones a cada 50 metros a lo largo de toda la Ruta. Para este caso todos los valores finales de las deflexiones en ambos carriles disminuyeron entre un 30% y un 35%.

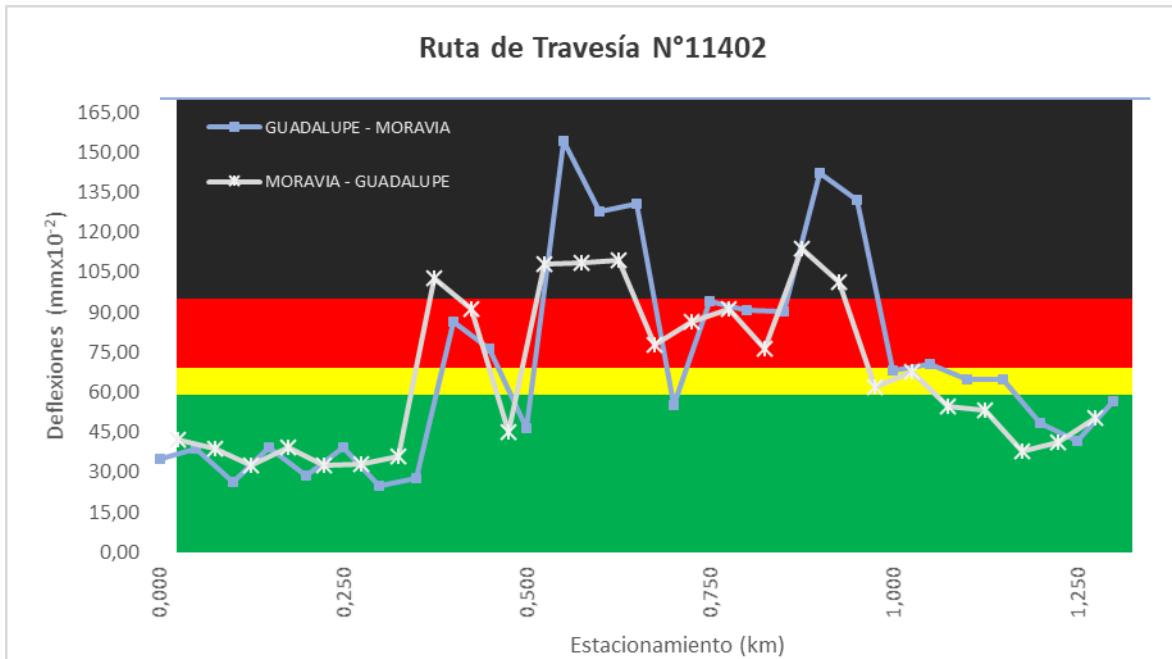
**Figura 28 Deflectometría final en ambos sentidos, Ruta de Travesía N°11402**  
Fuente: Propia, 2018

Para el análisis del valor de las deflexiones finales puede observarse la Figura 28, en la cual el 49% se encuentra en el rango de deflexiones bajas y el 51% de intermedias a muy altas, con un valor promedio de 95.96mm x 10<sup>-2</sup>.

Con los resultados obtenidos anteriormente, tanto de IRI, TPD como deflexiones, la Ruta de Travesía N°11402, con base en los criterios del Informe de la RVN 2016-2017, tiene una Nota Q final de R-3 (Ver Figura 29), la cual sugiere la reconstrucción total del pavimento existente. Sin embargo, del estacionamiento 0+000 al 0+350 se presentaron deflexiones bajas, ya que esta zona cuenta con una base estabilizada con cemento hidráulico.

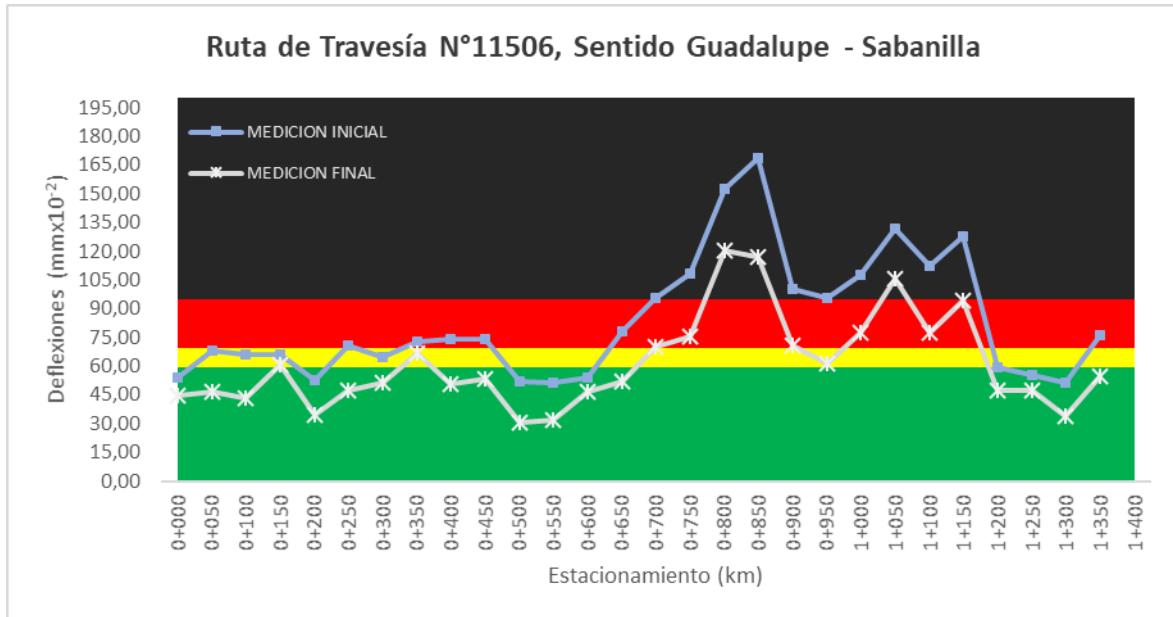
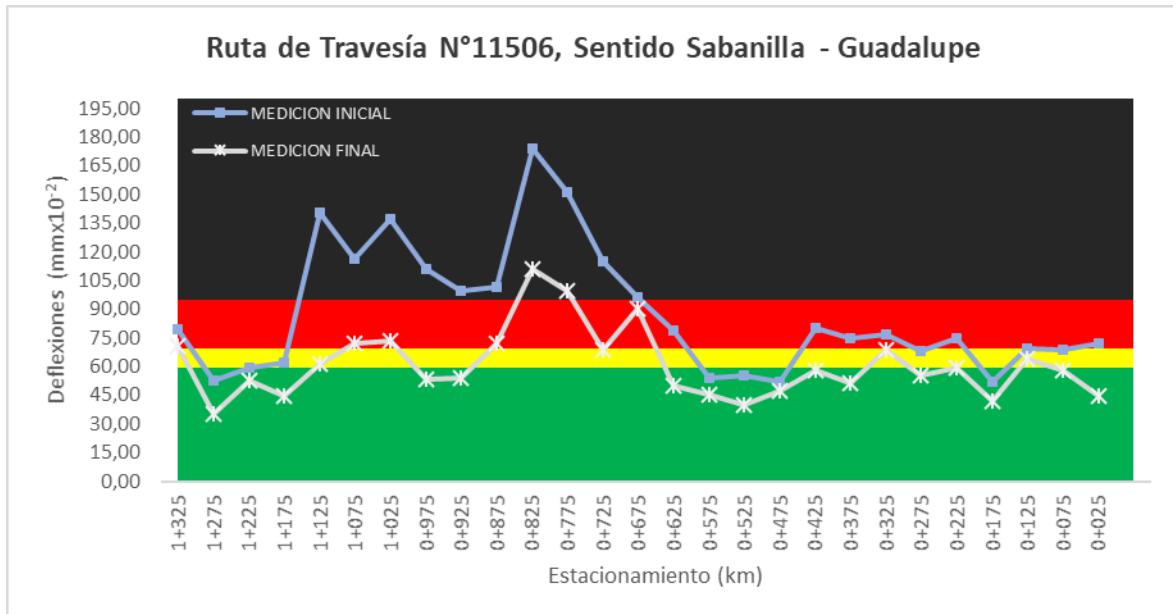
**Figura 30 Resultados de deflectometría inicial y final, Ruta de Travesía N°11506**  
Fuente: Propia, 2018

En la Figura 30 y Figura 31 se muestran los resultados de las deflexiones cada 50 metros a lo largo de la Ruta, en ambos sentidos. Para este caso, todos los valores finales de las deflexiones en ambos carriles disminuyeron entre un 27% y un 29%.

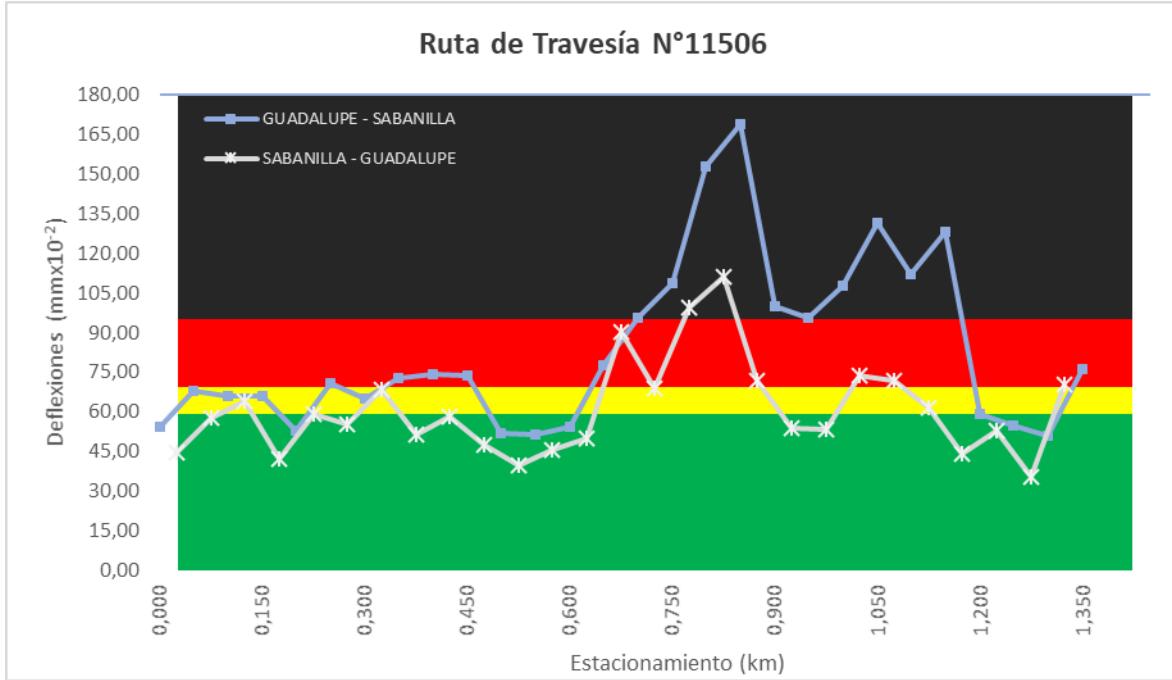
**Figura 32 Deflectometría final en ambos sentidos, Ruta de Travesía N°11506**  
Fuente: Propia, 2018

Para el análisis del valor de las deflexiones finales, puede observarse la Figura 32, en la cual el 40% se encuentra en el rango de deflexiones bajas y el 60% de intermedias a muy altas, con un valor promedio de  $87.38 \times 10^{-2}$  mm.

Con los resultados obtenidos anteriormente, tanto de IRI, TPD como deflexiones, la Ruta de Travesía N°11506, con base en los criterios del Informe de la RVN 2016-2017, tiene una Nota Q final de Q-8 (Ver Figura 33), la cual sugiere una rehabilitación mayor, donde se realicen labores de sustitución o estabilización de la base, junto con una nueva capa asfáltica cuyo espesor provea el aporte estructural requerido.

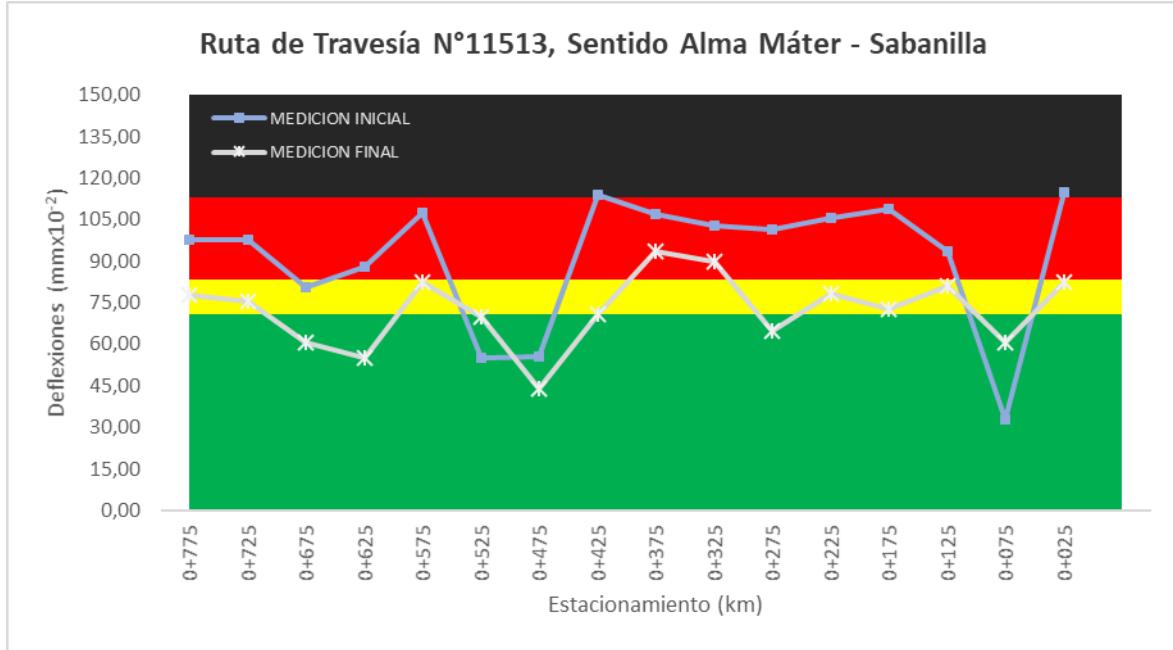
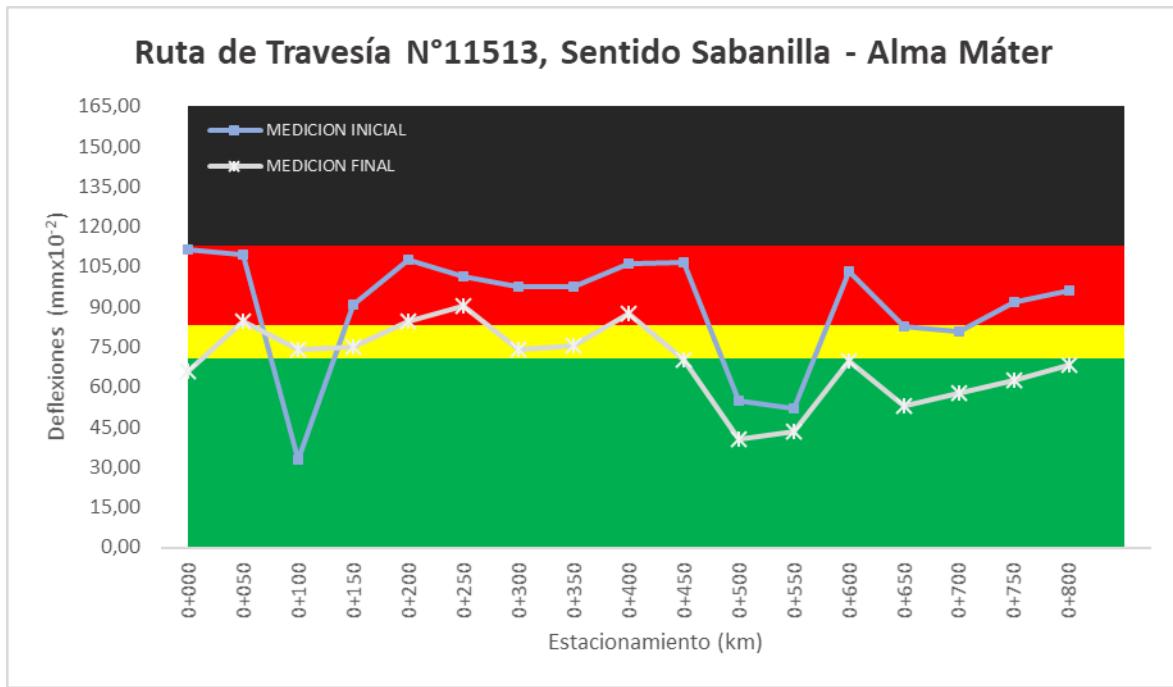
**Figura 34 Resultados de deflectometría inicial y final, Ruta de Travesía N°11513**  
Fuente: Propia, 2018

En la Figura 34 y Figura 35 se muestran los resultados de las deflexiones cada 50 metros a lo largo de la Ruta, en ambos sentidos. A lo largo de la ruta se encontró que en tres puntos específicos las deflexiones aumentaron su valor final, esto porque en el momento de la intervención una alcantarilla del Instituto Costarricense de Acueductos y Alcantarillados (AyA) colapsó, debido a que no soportó las cargas de las vibraciones de los equipos que se utilizan para las labores. Es importante mencionar que dicha alcantarilla estaba construida con ladrillos, lo que refleja que no hay capacidad de soporte y caducó su vida útil. Excluyendo estos tres puntos, los valores finales de las deflexiones en ambos carriles disminuyeron entre un 24% y un 26%.

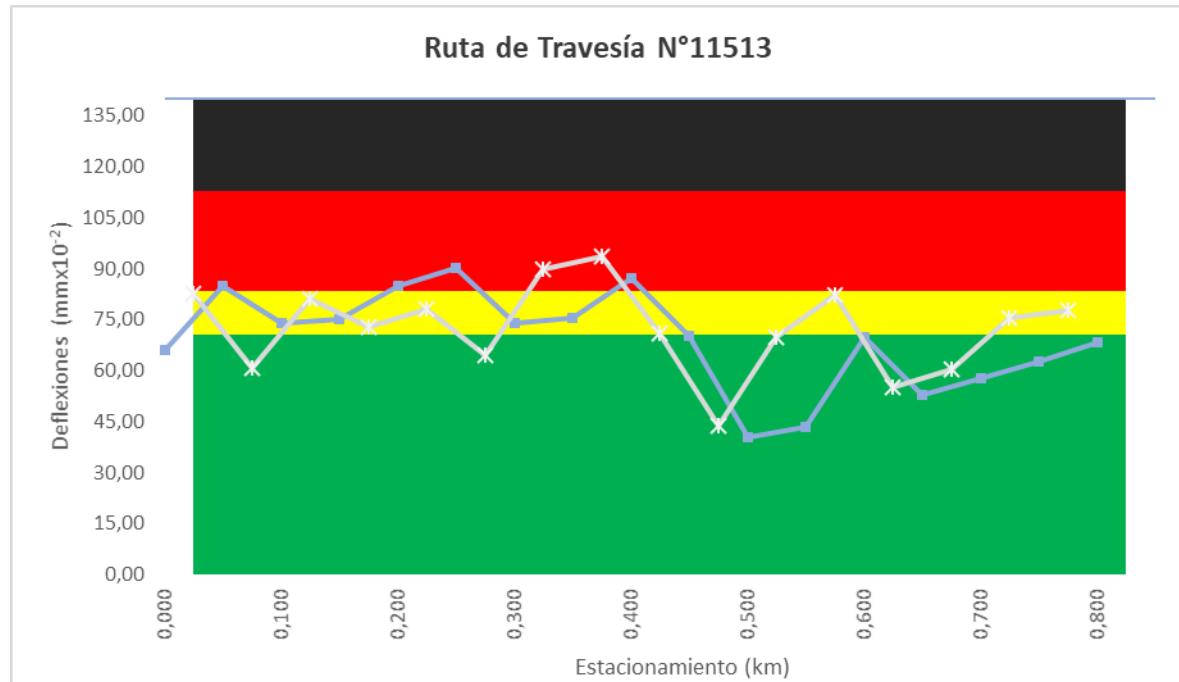
**Figura 36 Deflectometría final en ambos sentidos, Ruta de Travesía N°11513**  
Fuente: Propia, 2018

Para el análisis del valor de las deflexiones finales, puede observarse la Figura 36, en la cual el 45% se encuentra en el rango de deflexiones bajas y el 55% de intermedias a muy altas, con un valor promedio de  $80.58 \times 10^{-2}$  mm.

Con base en los resultados obtenidos anteriormente, tanto de IRI, TPD como deflexiones, la Ruta de Travesía N°11513, de acuerdo con los criterios del Informe de la RVN 2016-2017, tiene una Nota Q final de Q-5 (Ver Figura 37), lo cual sugiere un análisis más detallado a nivel de proyecto, por encontrarse en una condición de capacidad estructural y funcional intermedia.

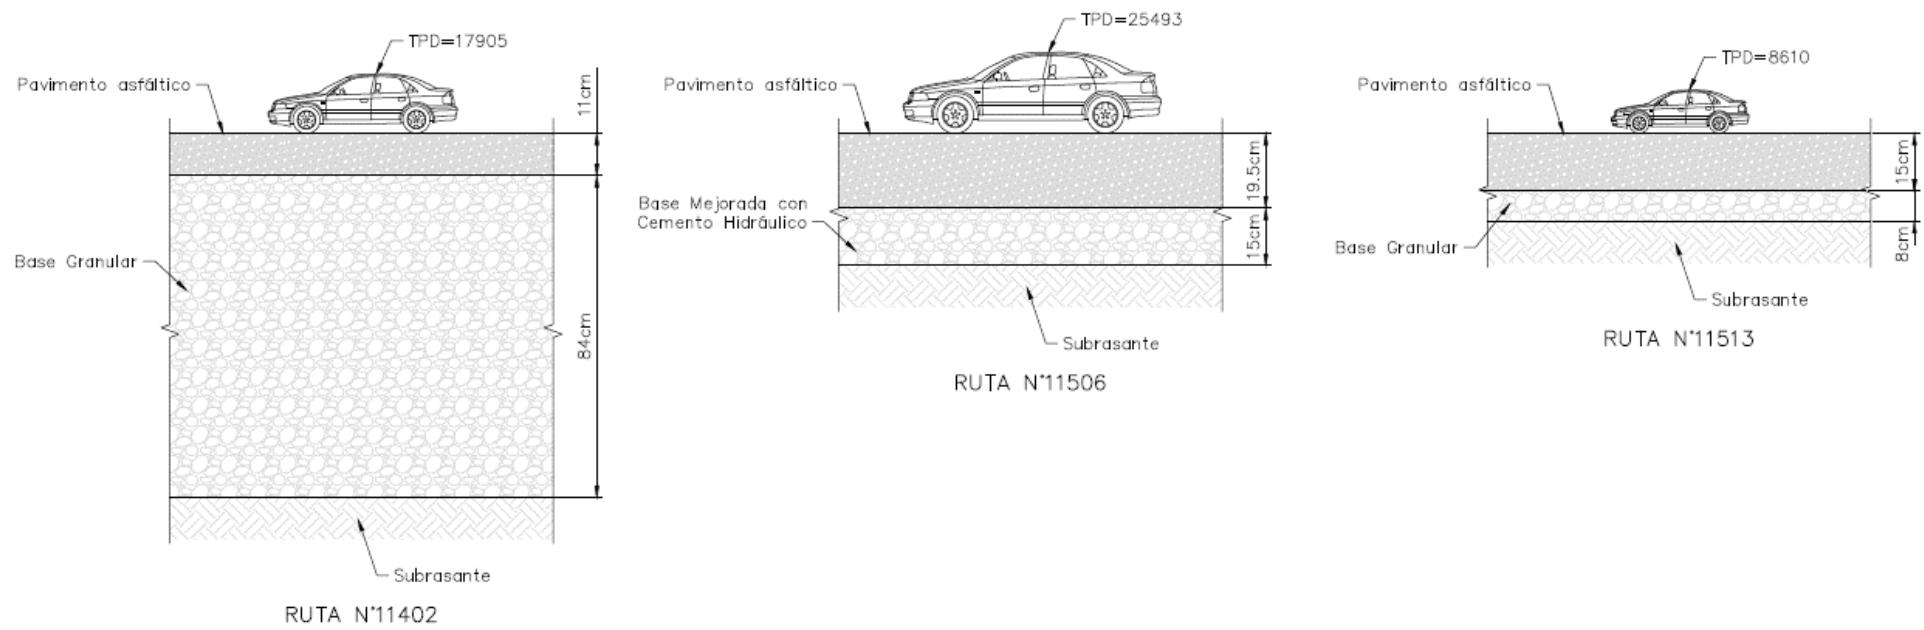
**Figura H - 1 Estructura final de pavimentos para las tres rutas de travesía con sus respectivos TPD**

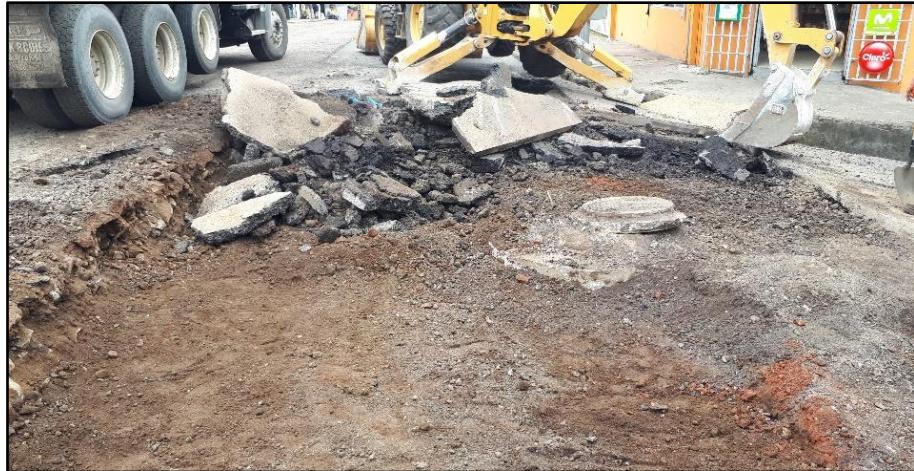
**Figura J - 1 Carpeta asfáltica existente sin base granular y/o mejorada**

- Durante el proceso constructivo en varias zonas de las 3 rutas se debió colocar Base Granular y cemento, ya que al perfilar la carpeta existente se encontraba con la Subrasante o existían fugas debido al colapso de tuberías de agua pluvial y potable; por lo que se recomienda una revisión de red de alcantarillado de todas las rutas.

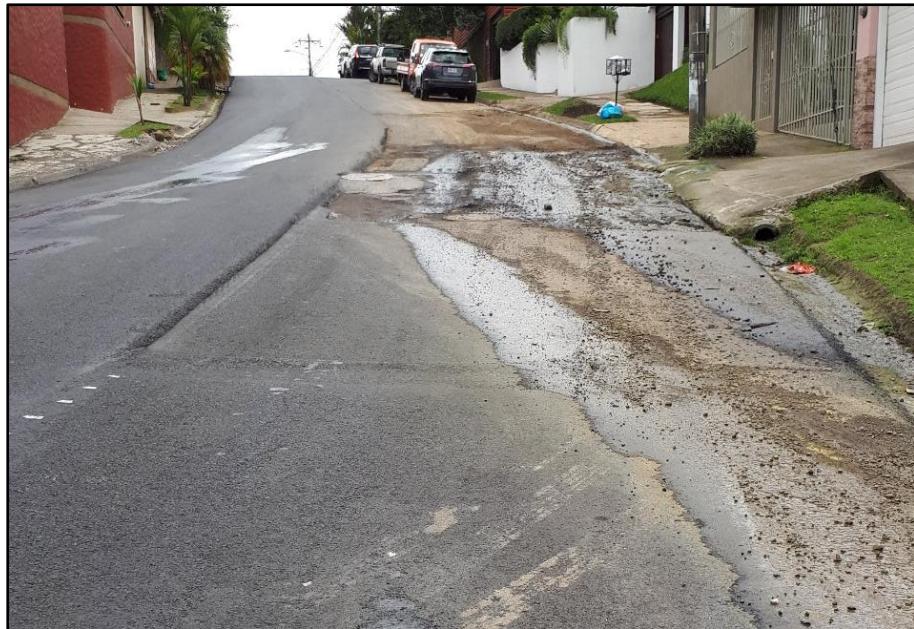
**Figura J - 2 Tramo sin sobre capa por presencia de fuga**

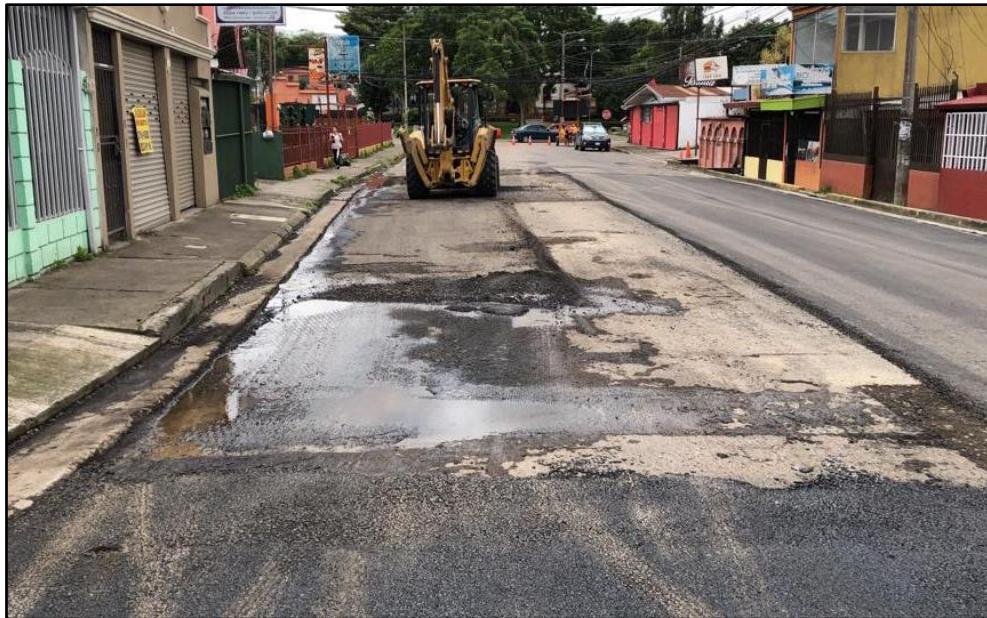
**Figura K - 1 Alcantarilla de ladrillo colapsada**
