Licenciatura en Ingeniería Civil

Patología del pavimento flexible y evaluación superficial de la ruta nacional 708, en el tramo K 0+000 entronque con la ruta nacional 140 y el K 2+021, a través del método

PCI.

Abril del 2023

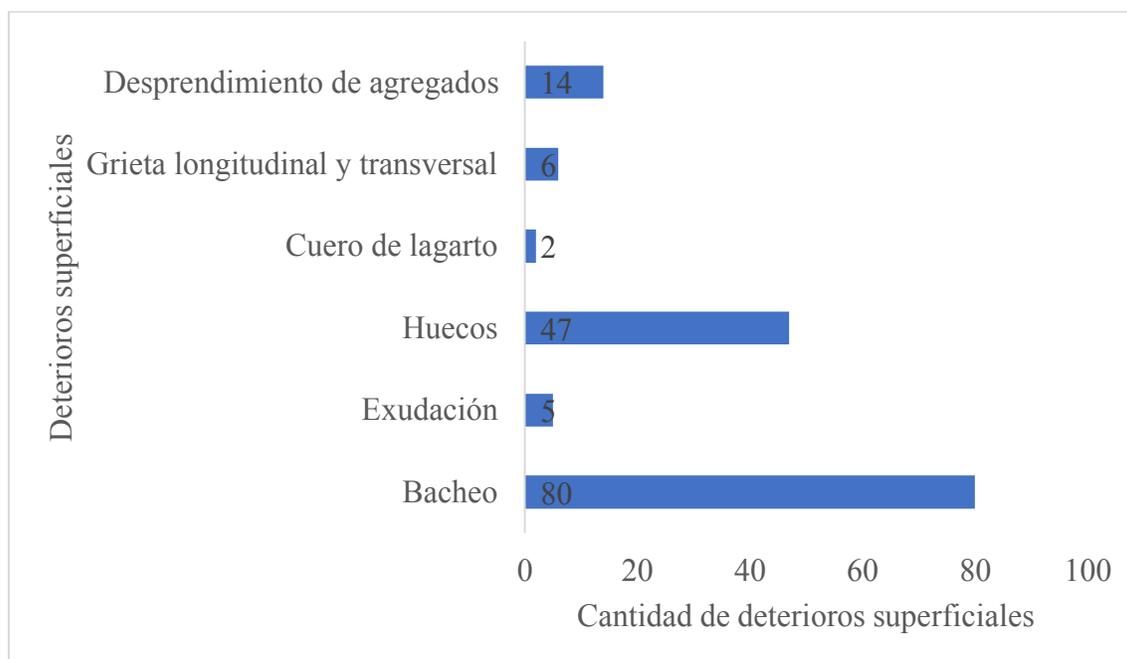
Figura 82.

Cantidad de cada tipo de deterioro superficial en la ruta nacional 708

Las patologías que producen una mayor afectación al pavimento son las que poseen un número mayor de deducción. Según la figura 82, de todos los deterioros evaluados los que representan un mayor daño al pavimento de la ruta 708 son los huecos con un valor deducido de 45,36% seguido del bacheo con un 43,91%.

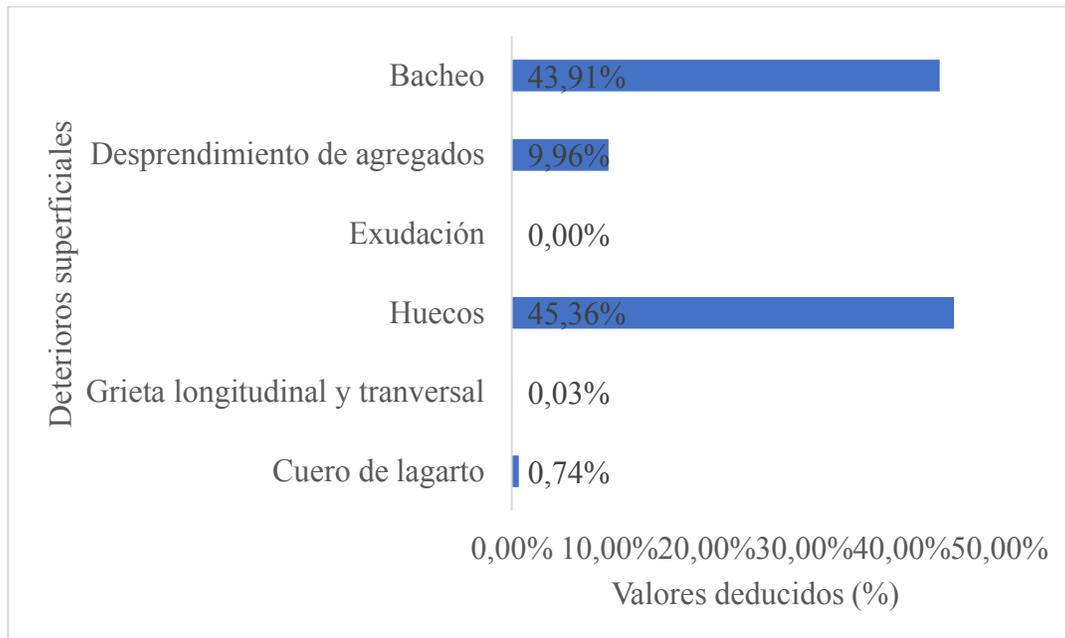
Figura 83.

Porcentaje de la deducción para cada tipo de patología presente en la ruta nacional 708

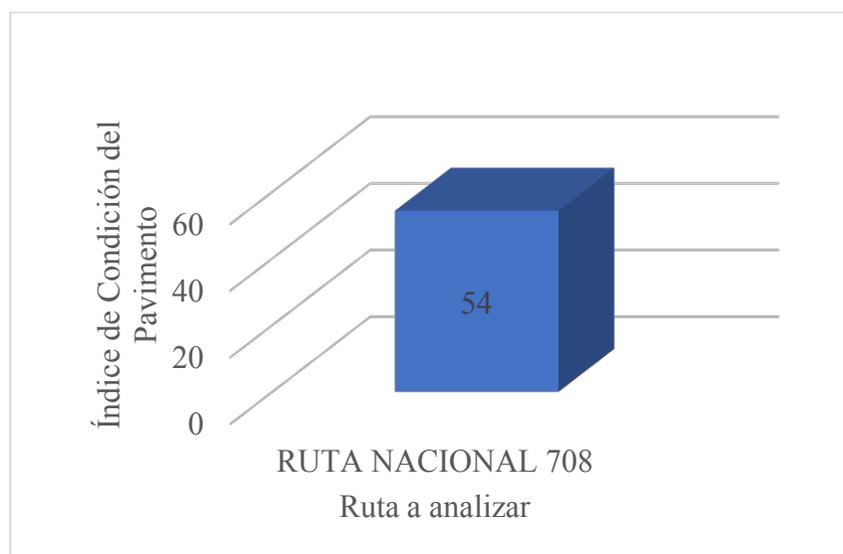
Figura 84.

Índice de la Condición del Pavimento flexible en la ruta nacional 708

De acuerdo con la figura 83, se observa que el valor del índice de condición del pavimento obtenido para el tramo de la ruta nacional 708 el cual es de 54. De acuerdo con la norma ASTM D6433-18, la condición superficial de la ruta asfaltada se clasifica como “pobre”. Este estado es una indicación de la mala condición que presenta esta ruta, por

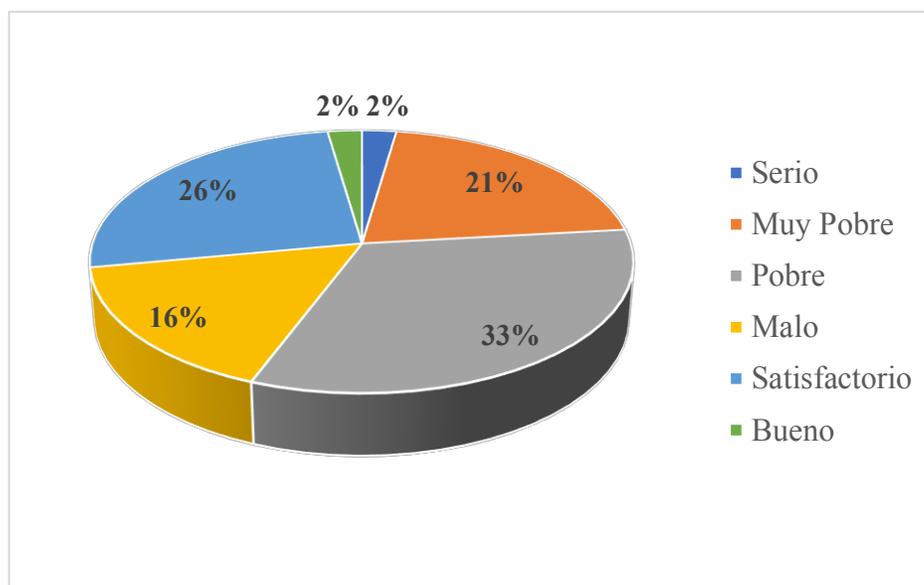
Nota. Elaboración propia.**Figura 85.***Porcentaje del estado de daño de las unidades de muestreo*

Estado	Unidades de muestreo	Longitud de las UM	%
Serio	1	47	2%
Muy Pobre	9	47	21%
Pobre	14	47	33%
Malo	7	47	16%
Satisfactorio	11	47	26%
Bueno	1	47	2%

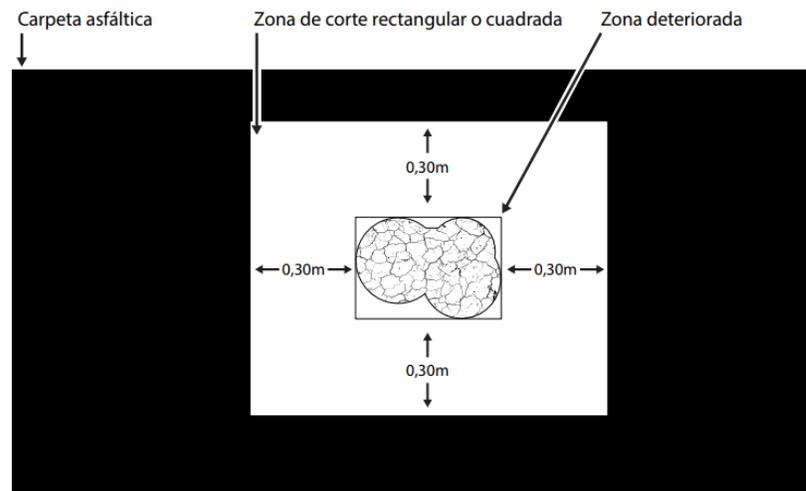
Figura 86.

Zona de corte rectangular para un bache

Los huecos se pueden reparar mediante una técnica conocida como bacheo o realizar una sustitución de la carpeta asfáltica. Un buen bacheo se realiza de la siguiente manera; el área se debe marcar por medio de pintura, crayón o tiza, de forma rectangular o cuadrada. Es necesario que la zona marcada cubra por lo menos 30 cm más, separada de la zona deteriorada de manera que se asegure eliminar todas las zonas debilitadas. (Ver figura 86).

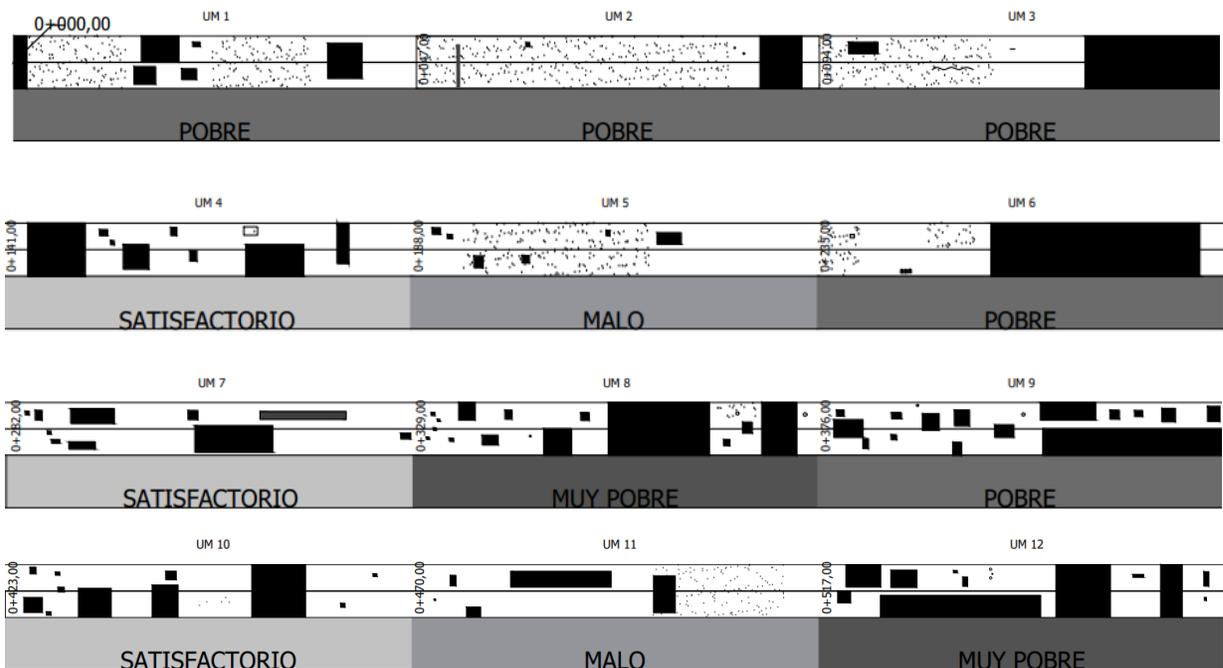
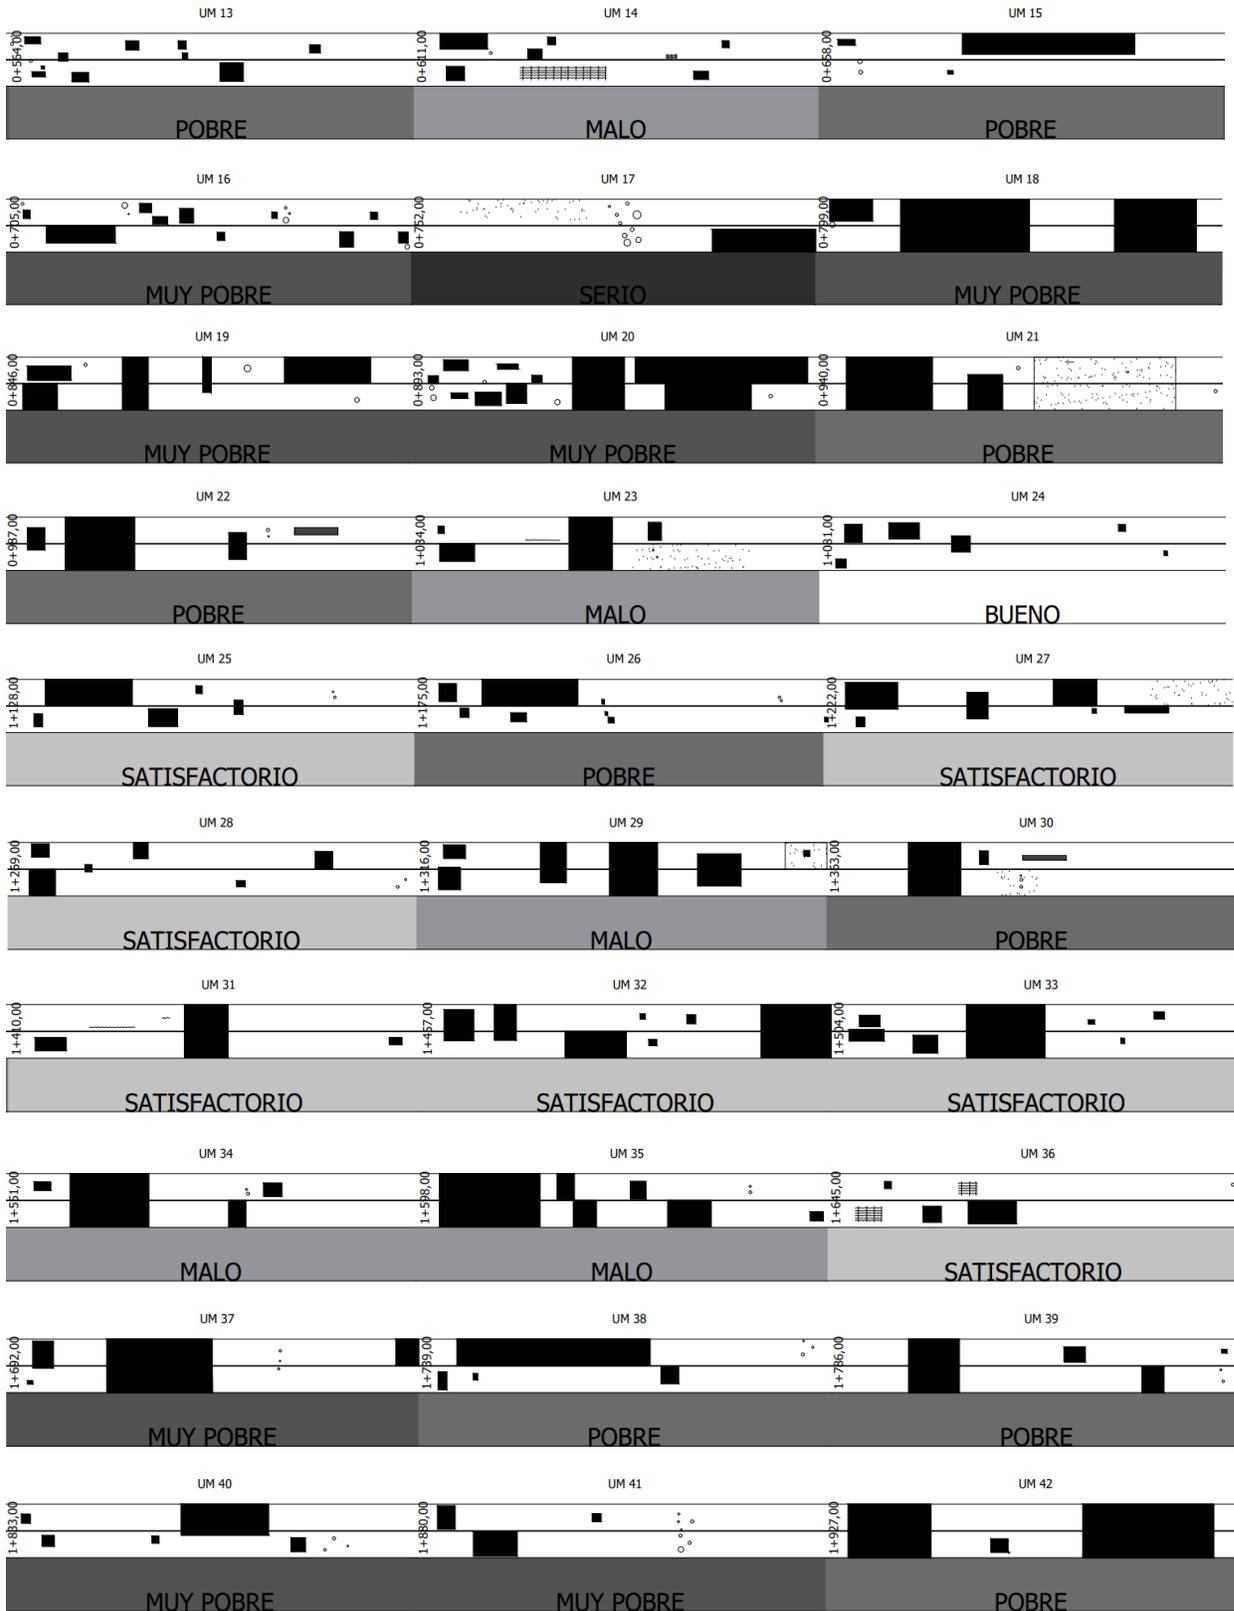
Inventario de las fallas encontradas en cada unidad de muestreo (UM) y su clasificación de acuerdo con el índice de condición del pavimento:
