Universidad Latina de Costa Rica
Facultad de Ingeniería y Tecnologías de la Información
Escuela de Ingeniería Civil

**Estudio de patologías del concreto hidráulico, derivados de la
degradación de los agregados a largo plazo en puentes: análisis en Costa Rica.**

Natalia Gutiérrez Villarreal

Mayo, 2021

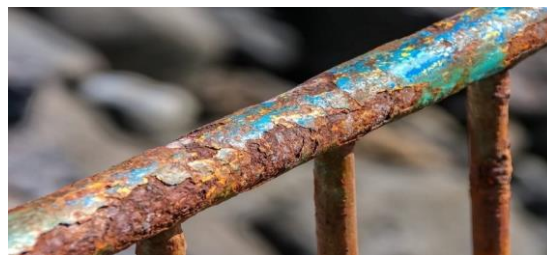
Figura 3

Acero corroído

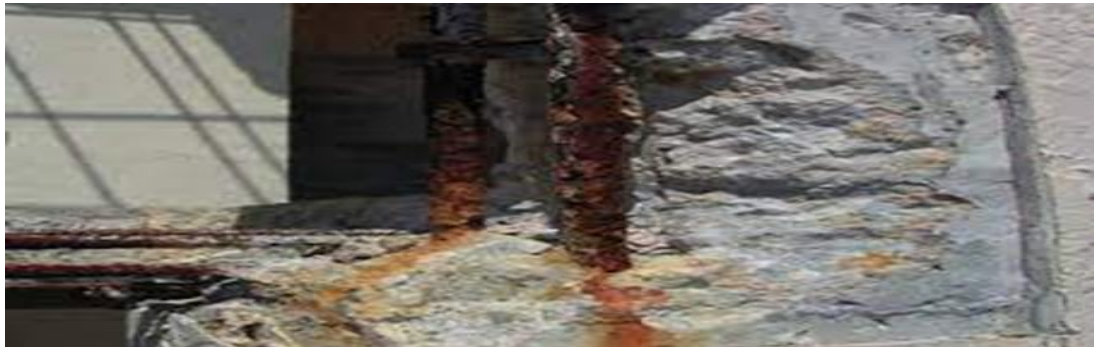
Figura 4

Corrosión de acero de refuerzo

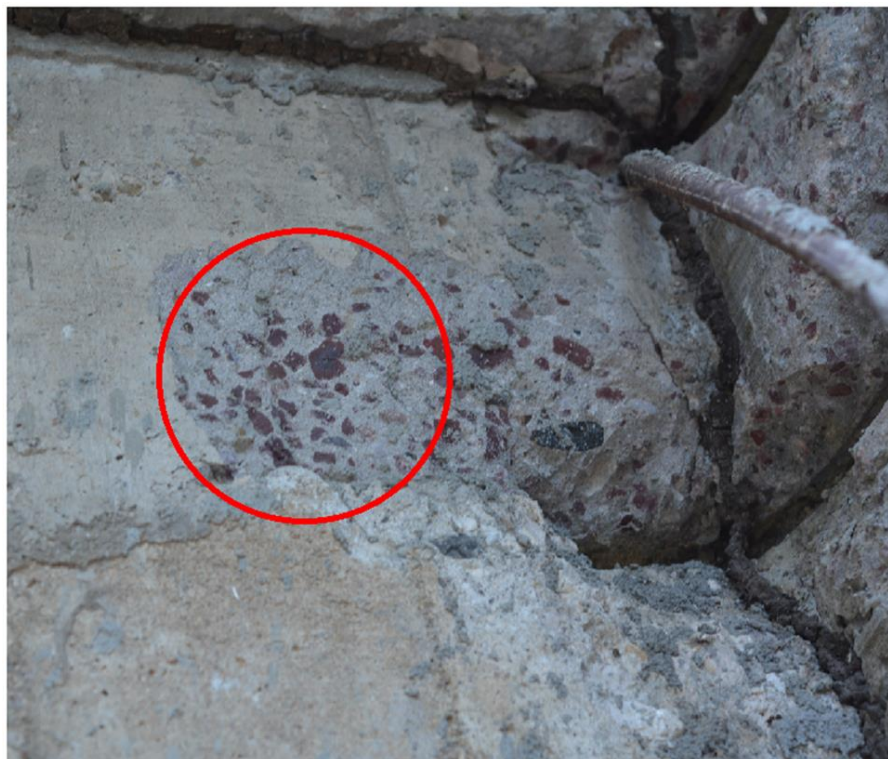
Figura 41

El puente Río San Lázaro se clasificó como una estructura con agregado de origen sedimentario. Su origen se comprobó por medio de las siguientes pruebas fotográficas:

Agregado superestructura del Puente Río San Lázaro

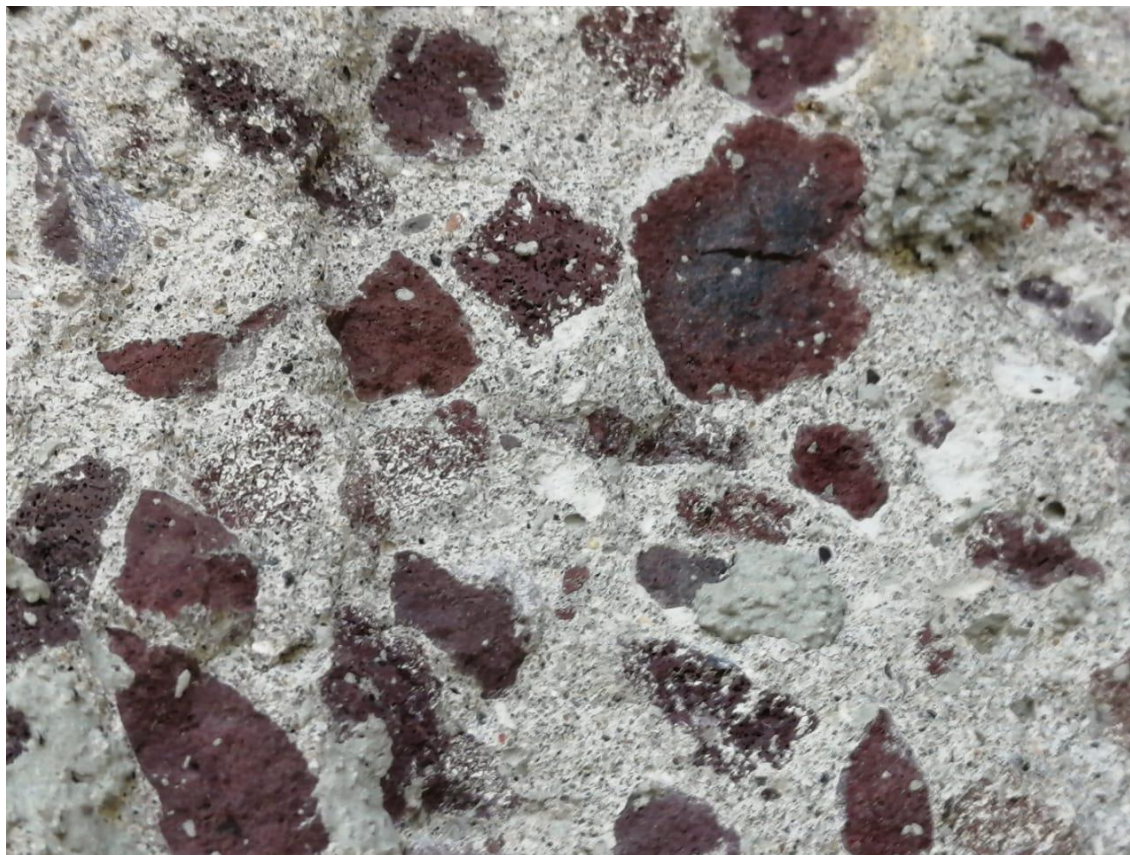
Figura 42

Primer plano del agregado de la superestructura del Puente Río San Lázaro

Partiendo del agregado que se observa en la Figura 42, y a partir de la inspección visual que se realizó, se puede terminar que el agregado grueso posee un color rojizo, que, según las fuentes teóricas, corresponde a la roca volcánica, perteneciente a la roca natural ígnea proveniente del Tajo Chopo, en la provincia de Guanacaste (Solano,2003).

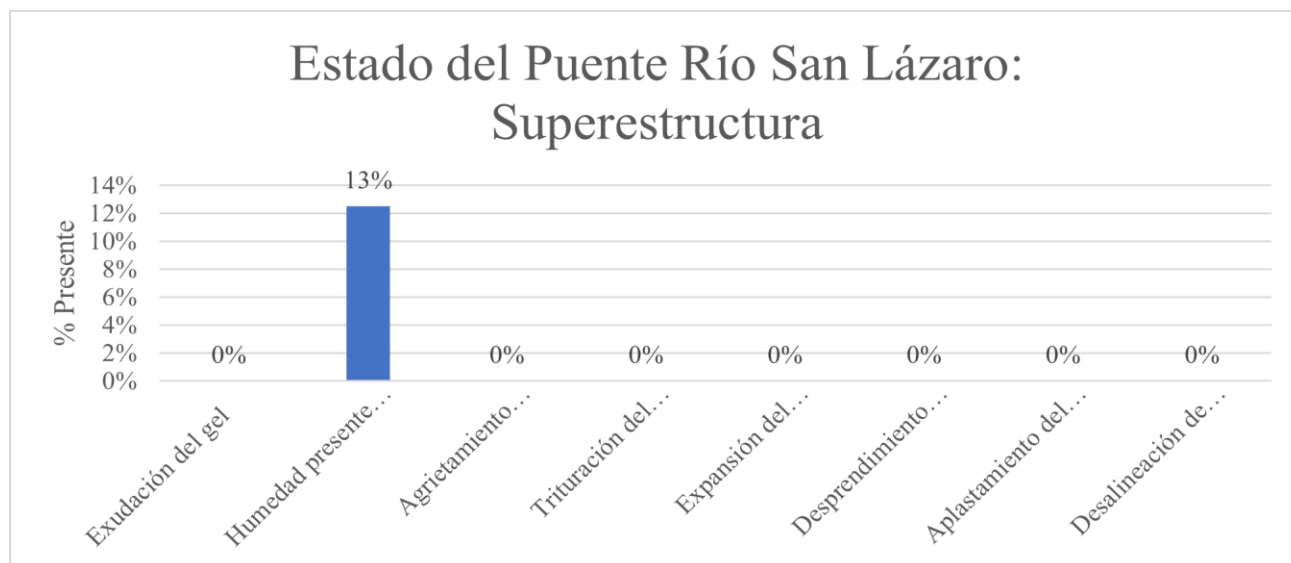
Figura 43

Gráfica del estado de la superestructura del Puente Río San Lázaro

Según el gráfico anterior, la superestructura obtuvo un porcentaje de 13%, clasificándose como un elemento que no aplica para tener un potencial patológico álcali – sílice, ya que no cumple con la aparición de los síntomas patológicos usuales, únicamente presenta efectos de los 8 existentes. Según la Figura 43, al peso de la humedad del puente se le asigna un 13% (ver Figura 44).

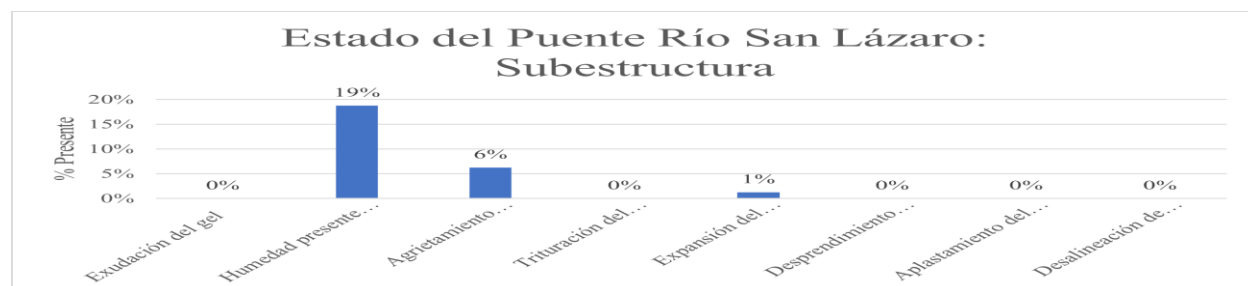
Figura 49

Gráfica del estado de la subestructura del Puente Río San Lázaro

Se puede observar el comportamiento del estado del puente en la gráfica de la Figura 49. En este sentido, la subestructura se encuentra sana con respecto a esta reacción química del agregado, que suele ser un factor que afecta la durabilidad del concreto según Thomas et al. (2013). Cabe recordar que la gráfica corresponde a un estado del puente con respecto a la patología álcali – agregado, por lo tanto, el elemento se encontró con los siguientes síntomas: humedad de un 19% presente en la subestructura de manera global, aparición de agrietamiento en forma de mapa, lo cual implica una leve expansión en el concreto.

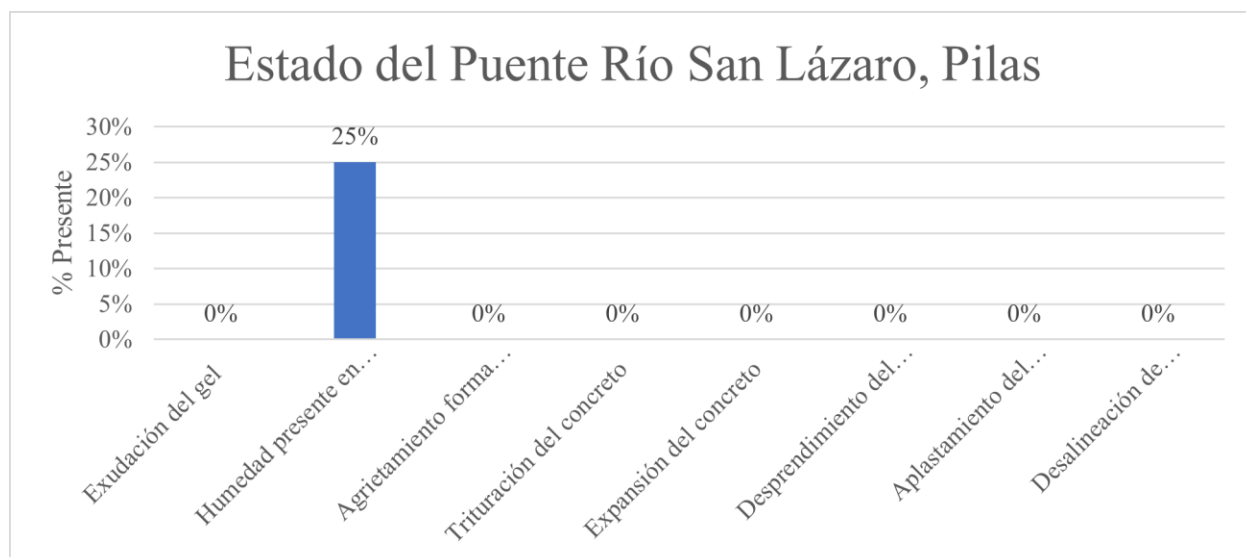
Figura 53

Gráfica del estado de las pilas en el Puente Río San Lázaro

Según la gráfica anterior, correspondiente al estado del puente con respecto a la patología álcali-carbonato, se puede observar que, las pilas del Puente Río San Lázaro obtuvieron un nivel de humedad muy alto. Los demás síntomas poseen un nivel nulo debido a que no se observó alguna evidencia. En la inspección visual ejecutada se logró observar en las pilas una tonalidad del concreto diferente al gris común, elemento que denota abundante humedad (ver Figuras 54 y 55). También, se puede observar una expansión del agrietamiento media, debido a la aparición de grietas en las pilas. Sin embargo, las grietas tienen una dirección de forma longitudinal y no en forma de mapa (ver Figuras 56 y 57). En las pilas se logró observar eflorescencia (ver Figuras 56).

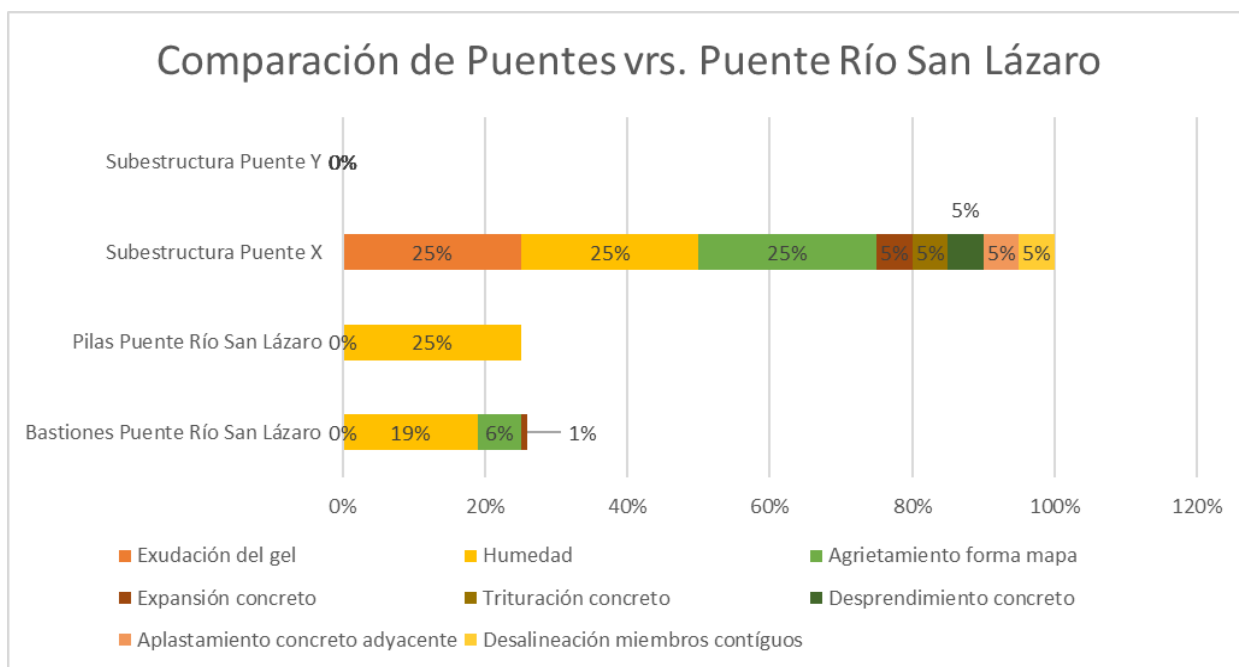
Figura 58

Comparación: Puente Río San Lázaro –Puente Sano-Puente Deteriorado (álcali-carbonato)

Comparando la subestructura del Puente Río San Lázaro con la del Puente “Y”, la estructura del Puente Río San Lázaro no presenta grandes daños, únicamente la presencia de humedad, por lo que se puede decir que la estructura se encuentra en óptimas condiciones de servicio. Hasta el momento, no se han observado los otros síntomas álcali – agregado, a pesar de su mineralogía en el agregado; sin embargo, las pilas si se muestran un poco más deterioradas, por ende, el agrietamiento, la humedad y la expansión del concreto llegan a ser una preocupación a mediano y largo plazo.

Respecto a la comparación con el Puente “X”, los elementos estructurales no parecen peligrar, por los porcentajes y su afectación en las propiedades del concreto, es decir, en su calidad de vida, a pesar de los efectos presentes. Se debe considerar que, a largo plazo, puede ocurrir algo que cause que esos porcentajes incrementen. Si esto sucediera se deben considerar que las condiciones de servicio se pueden ver afectadas.

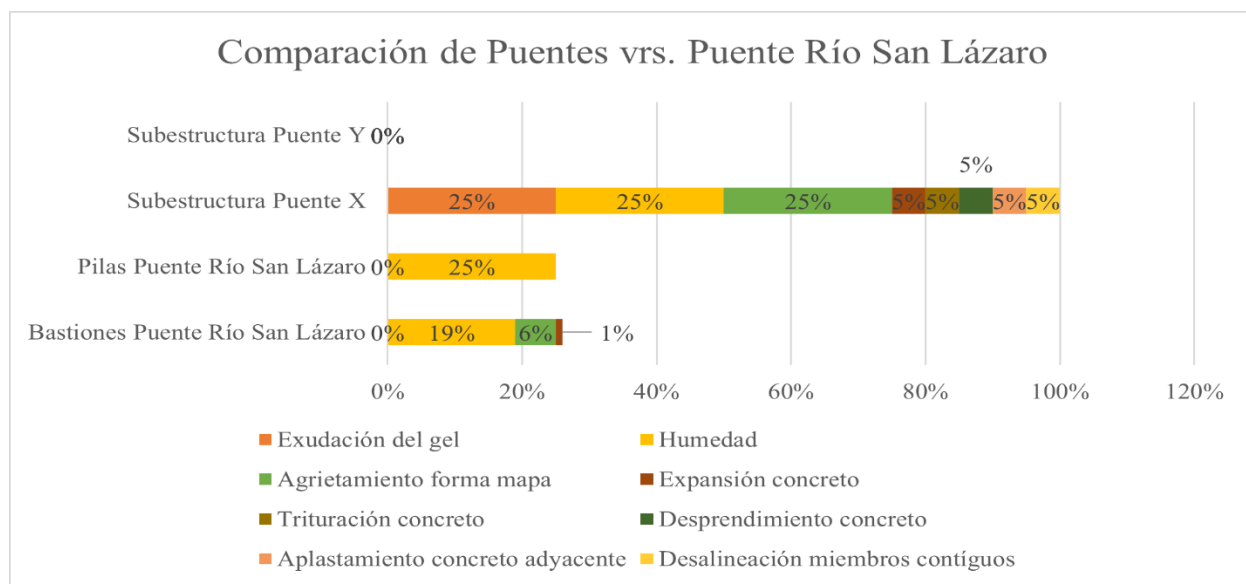
Figura 59

Comparación: Puente Río San Lázaro – Puente Sano – Puente Deteriorado (álcali-sílice)

En comparación con el Puente “Y, la superestructura del Puente Río San Lázaro se encuentra muy similar, debido a que la única afectación que presenta es la humedad en un 13%, el resto de los efectos del álcali – sílice no se encontraron. El Puente Río San Lázaro se encuentra en buenas condiciones, sin embargo, debido a otros factores que afectan en la estructura, la resistencia a compresión se ve afectada. Respecto a la comparación con el Puente

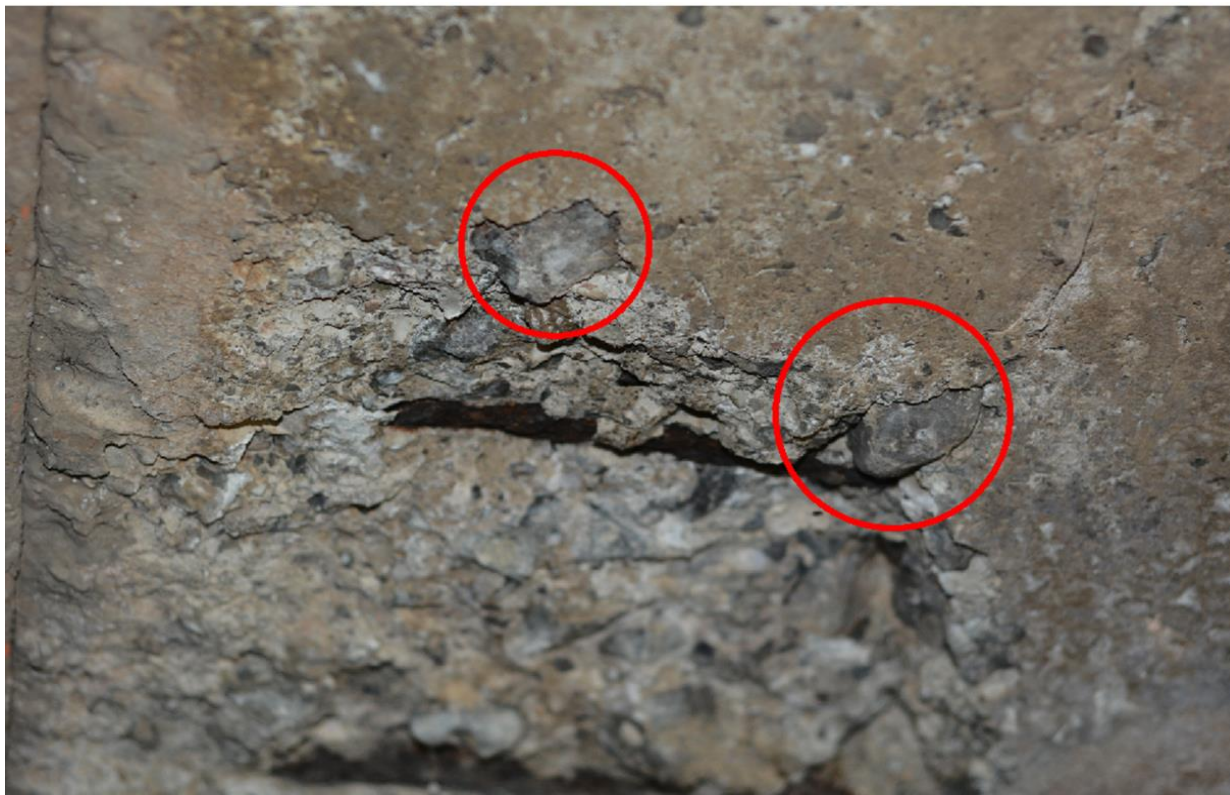
Figura 64*Agregado de la superestructura del Puente Río Potrero*

Se puede apreciar que el agregado que se utilizó en la superestructura del Puente Río Potrero corresponde a la roca natural sedimentaria, específicamente roca dolomía. Esto se puede comprobar observando su aspecto físico, pues la roca dolomía suele presentar un color que puede ser incoloro, blanco, rosa, negro, gris, verde o marrón, así como un brillo cristalino. En la Figura 64 se logra observar el agregado con un tono gris con brillo cristalino.

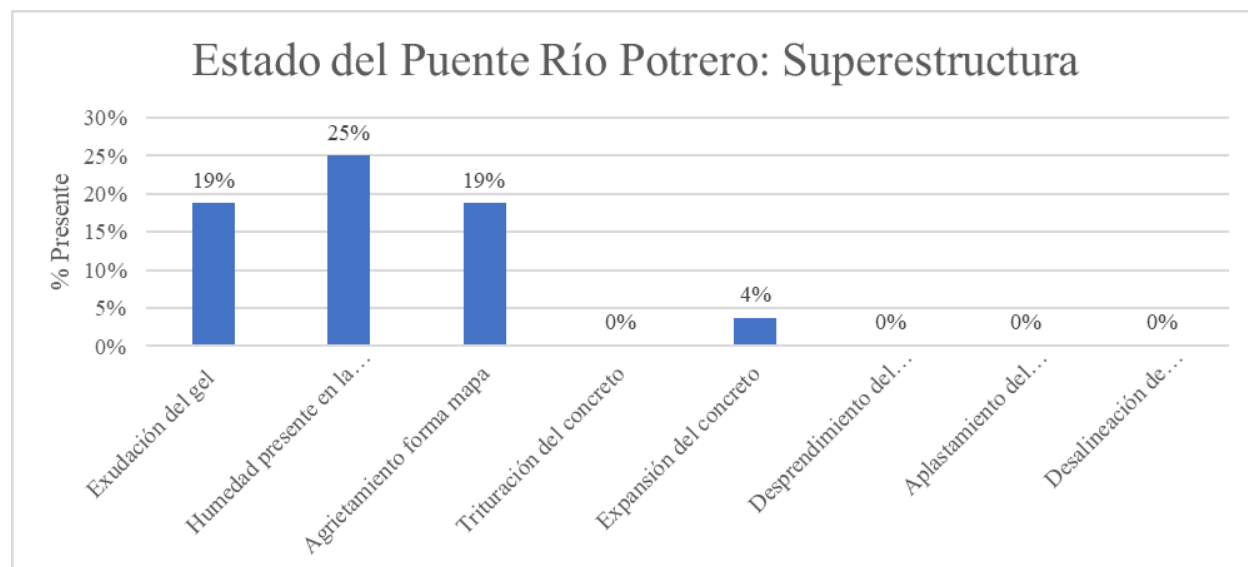
Figura 65

Gráfica del estado de la superestructura del Puente Río Potrero

Según los resultados obtenidos gracias a la inspección visual realizada, la superestructura resultó tener potencial patológico. El puente posee un alto nivel de exposición del gel sílice localizado de manera local, es decir, un 19%, también tiene un 25% de humedad presente en la totalidad de la estructura. También tiene un 19% de agrietamiento en forma de mapa de manera local. Esta exudación, según su base teórica, genera expansión en el concreto.

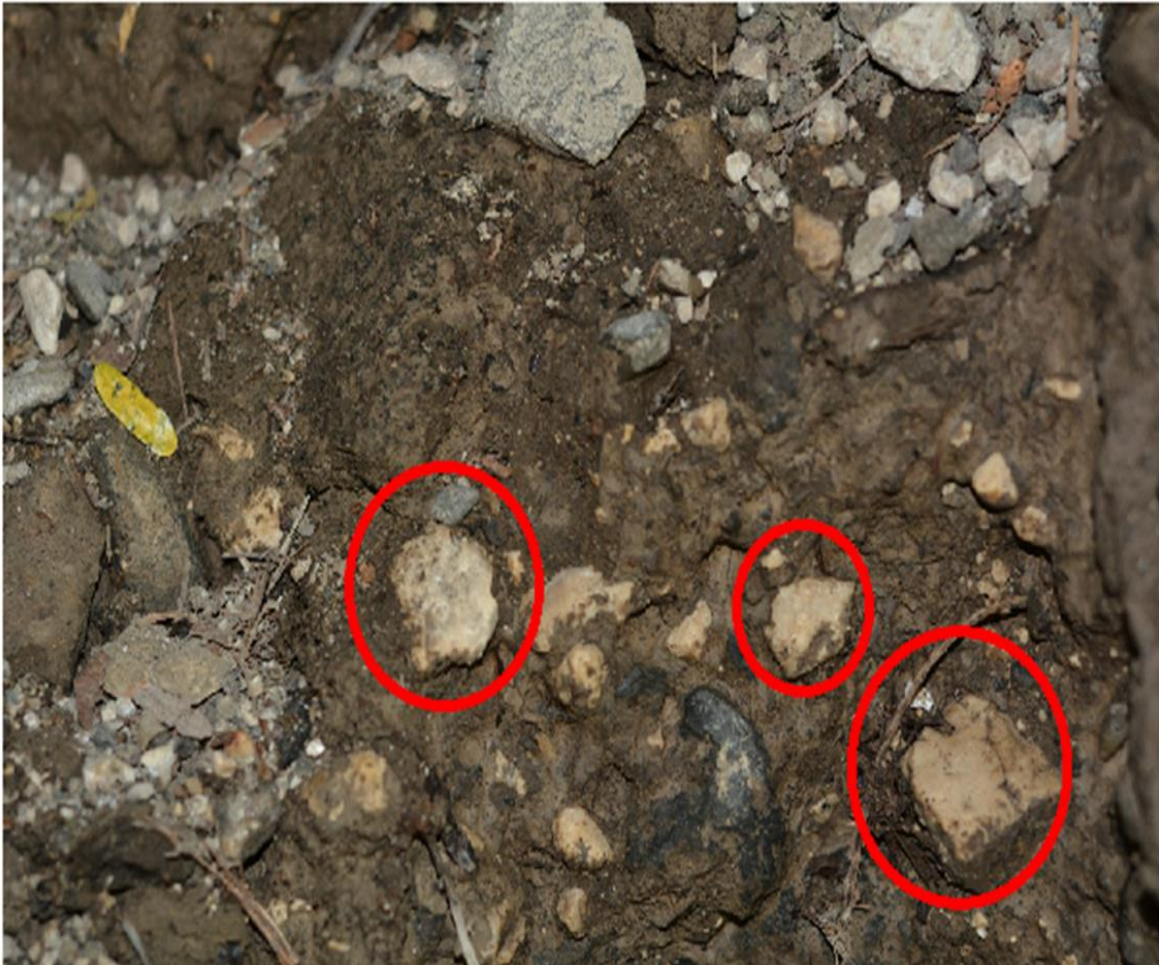
Figura 71

Agregado en la superestructura del Puente Río Potrero

El agregado presente en la ilustración anterior corresponde al agregado utilizado en la subestructura. Por sus características visuales, se puede concluir que es un tipo de agregado caliza, según su semejanza con la Figura 71. También, muestra características descritas anteriormente en el presente proyecto, las cuales mencionan que este tipo de roca posee color pardo con brillo opaco.

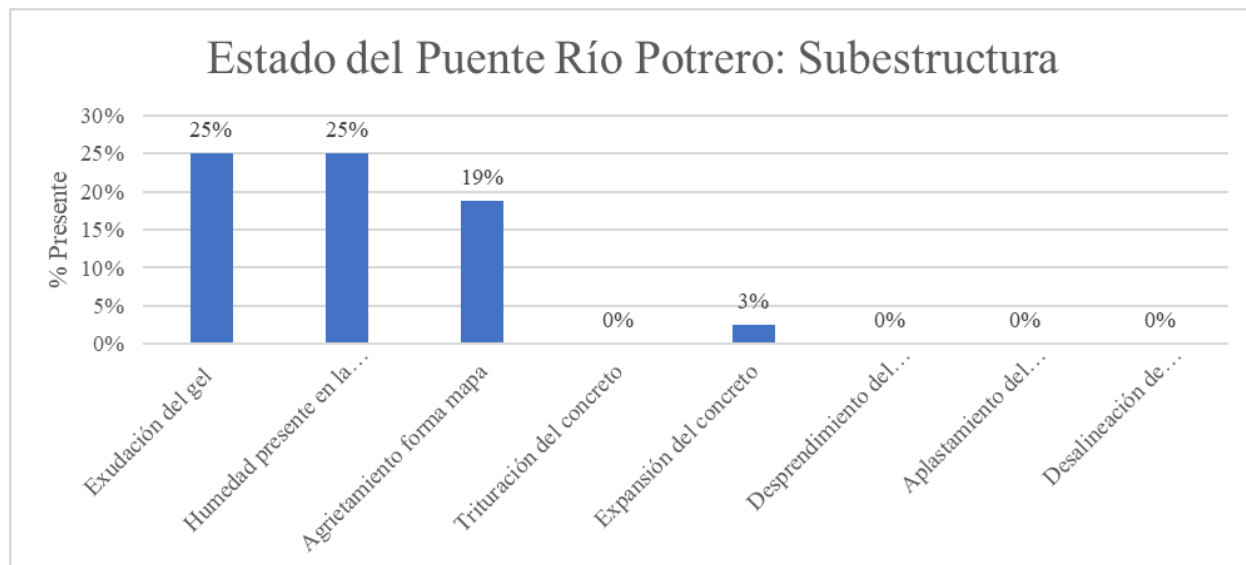
Figura 72

Gráfica del estado de la subestructura del Puente Río Potrero

Según la tabla anterior, se determina que la subestructura presenta un potencial patológico álcali – carbonato, ya que obtuvo la calificación de 71%. De acuerdo con la gráfica anterior, se puede observar el comportamiento de los efectos del álcali - carbonato, por ejemplo: la exudación de gel presenta un 25%. Este porcentaje es muy alto debido a que se encuentra de manera regional en ciertos lados del bastión, además de que se logró observar a simple vista; la humedad presente en la estructura corresponde a un 25%, adicionalmente se encuentra presente en toda la estructura; el agrietamiento en forma de mapa se representó en un peso de 19% en los lados del bastión de manera regional en las zonas en donde exudó el gel; y la expansión del concreto obtuvo un peso de 3%, debido al agrietamiento en forma de mapa, que no se observa con un deterioro de gravedad como para provocar un colapso en la estructura.

Esta estructura se encuentra mayormente afectada por la humedad y la exudación del gel, mientras que el agrietamiento no llega a ser tan severo como para que el concreto se triture, se desalinee, se desprenda o aplaste el elemento contiguo. Respecto a los demás síntomas, se presenta un grado de daño nulo debido a que no se observaron en la zona donde se presentaba el álcali – carbonato.

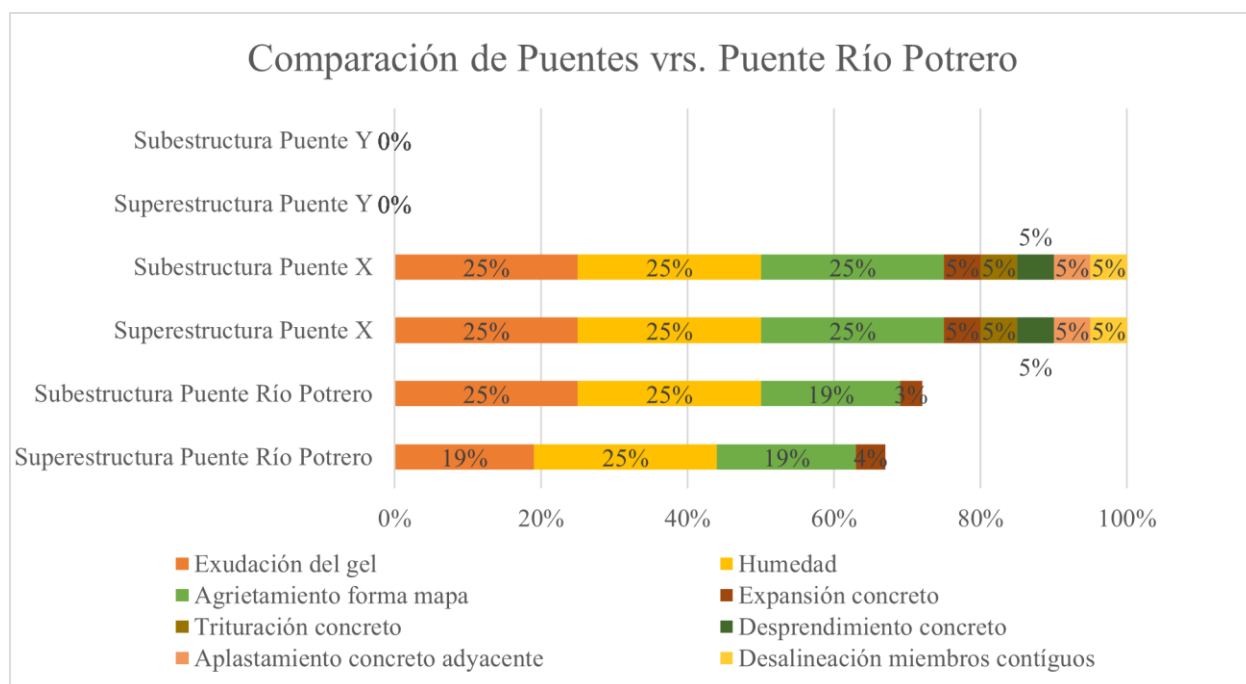
Figura 77

Comparación Puente Río Potrero- Puente Sano- Puente Deteriorado (álcali-carbonato)

Se puede observar que el Puente Río Potrero, comparado con el Puente “Y”, se encuentra mayormente deteriorado por sus porcentajes altos de ambos elementos estructurales, efectivamente se denota el álcali – carbonato en la estructura. A mediano plazo la subestructura podría presentar una mayor afectación, en donde los otros efectos que se calificaron como nulos en las inspecciones, sobresalgan; y en la superestructura, se espera el mismo proceso de desarrollo. La diferencia de porcentajes entre elementos estructurales no es tan variada. Estos daños afectarán la vida útil del concreto, y sus propiedades se verán mayormente afectadas.

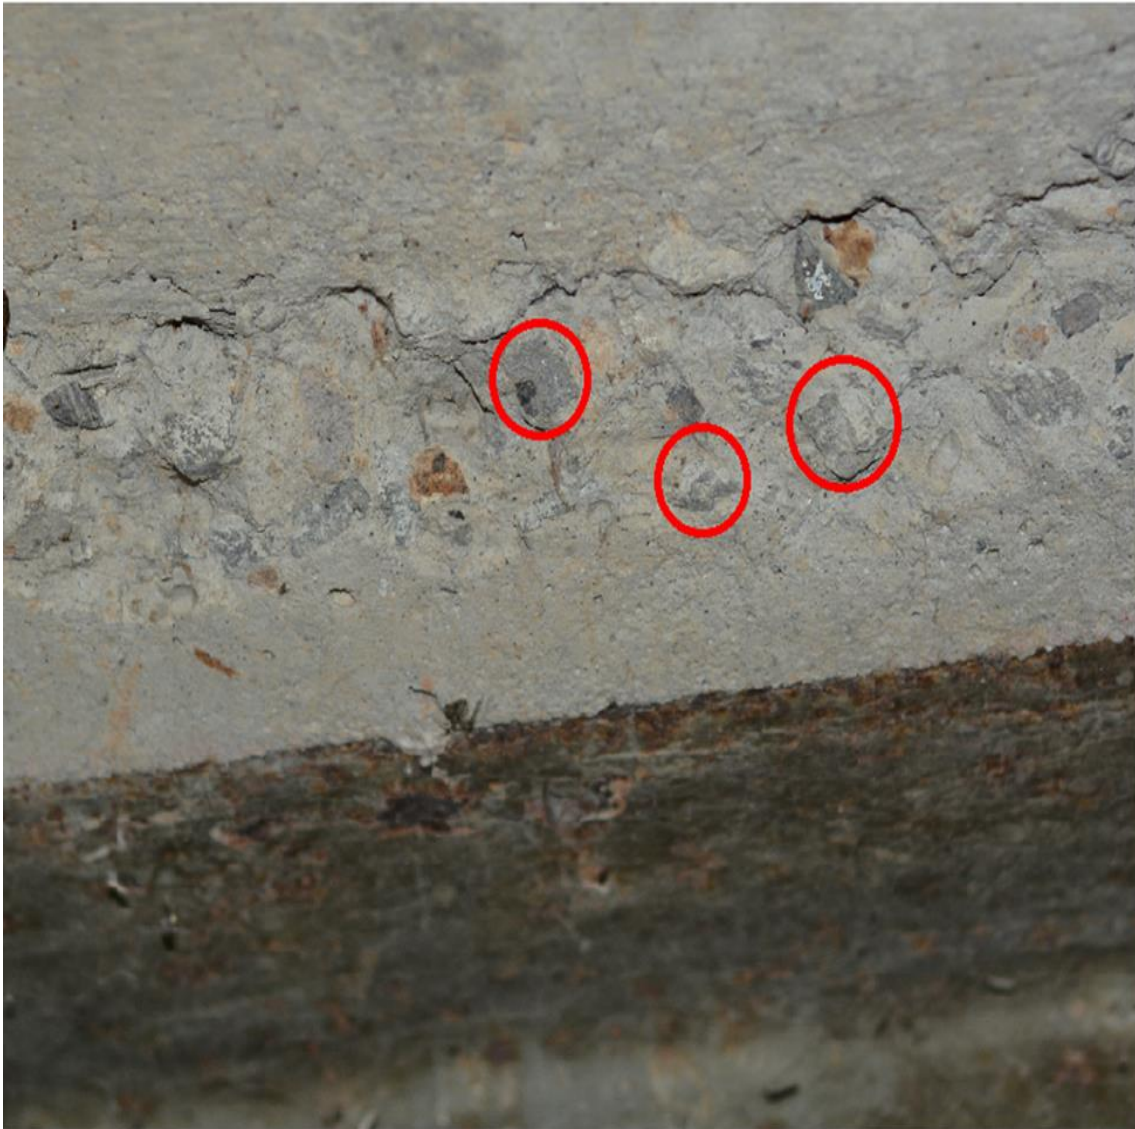
Figura 84

Agregado de la superestructura del Puente Río Poás

Siguiendo la base teórica propuesta en capítulos anteriores, el agregado riolita posee una tonalidad de gris claro a blanco y tiene también tiene cristales de tamaños menor a 1mm. Según la inspección visual, el agregado que sobresale del concreto y se encuentra encerrado con círculos rojos en la ilustración anterior posee un color gris claro, además, en el agregado se observaron pequeñas manchas cristalinas, muy similar a las características de la roca mencionada anteriormente. Por tanto, el agregado es determinado como riolita, que proviene del grupo de rocas ígneas.

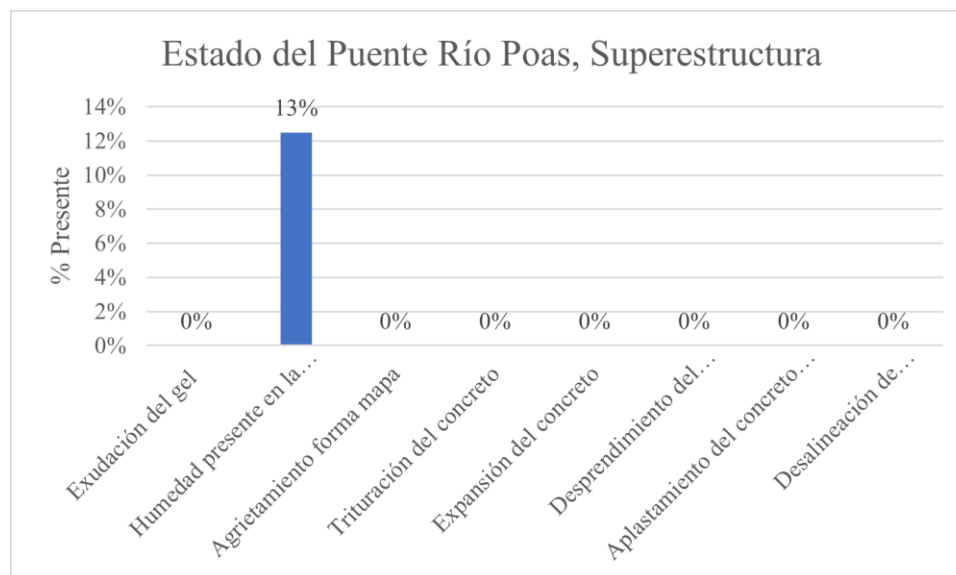
Los resultados de la tabla anterior indican un 13%, es decir no aplica para un potencial patológico alto, debido a los pocos síntomas presentes en la estructura para evidenciar el álcali – sílice. Otra observación relevante es la de la humedad, que se presenta en un peso de 12,50%, (ver Figura 88), del resto de los síntomas no se observó evidencia. Los efectos en el concreto no son perjudiciales.

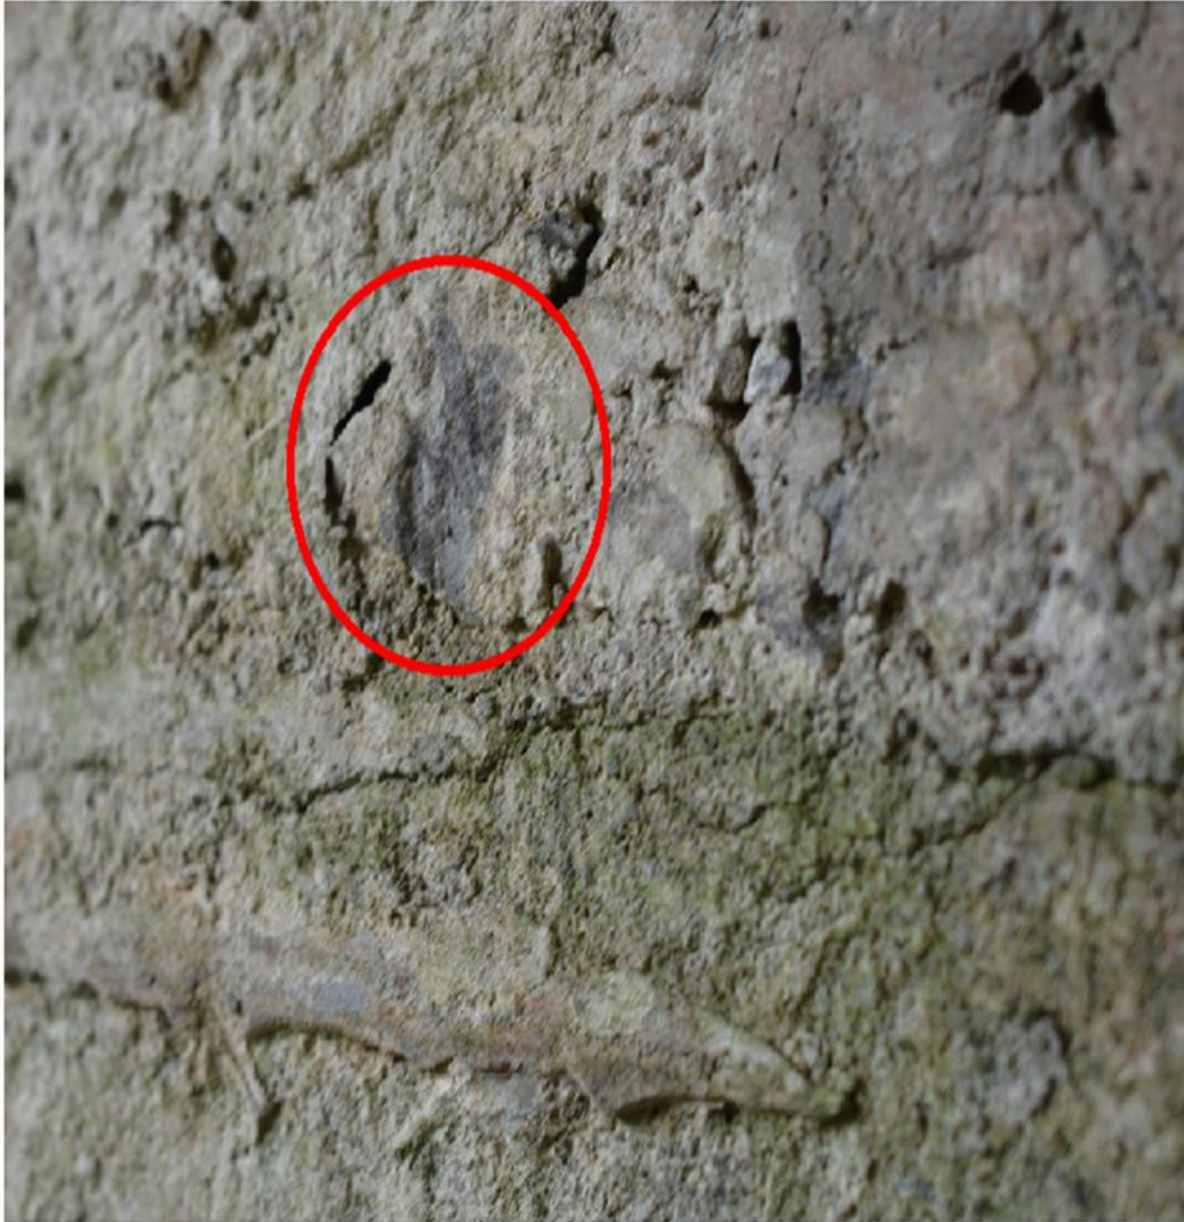
Figura 90

Agregado en la subestructura del Puente Río Poás

El agregado encerrado en el círculo rojo contiene características ópticas similares a las del agregado que se utilizó para la construcción de la superestructura: tiene un color gris claro y posee ciertos cristales dentro de ella, por tanto, se determina que la roca perteneciente a esta estructura es riolita, roca de origen ígneo. También, debido a que corresponde al mismo agregado que en la superestructura, se afirma que la reacción química de los agregados para esta estructura corresponde al álcali – sílice. En la siguiente tabla se mostrarán los resultados obtenidos de la inspección visual con respecto a la reacción química del agregado:

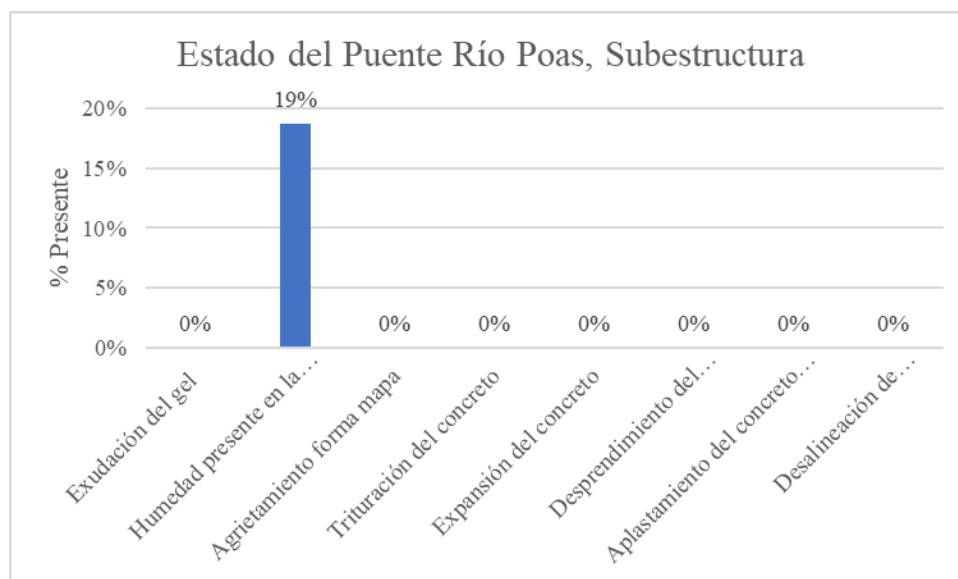
Figura 91

Gráfica del estado de la subestructura del Puente Río Poás

La humedad es un factor que genera deterioros y que se encuentra muy presente en la estructura (ver figuras 88, 89, 90 y 91). Respecto al resto de los síntomas relacionados con la patología álcali – sílice, no se encuentra evidencia de su existencia en la estructura. Lo que sí se observó fueron agrietamientos debido a otros factores, por ende, expansión en el concreto. Estas expansiones no generaron desalineación de miembros contiguos ni aplastamiento en las juntas, ni tampoco son notorias a simple vista, pero sí se observó que están presentes de manera regional, por lo que el elemento estructural se reporta en condiciones óptimas. También se evidenció la manifestación de eflorescencia (ver figuras 88 y 91).

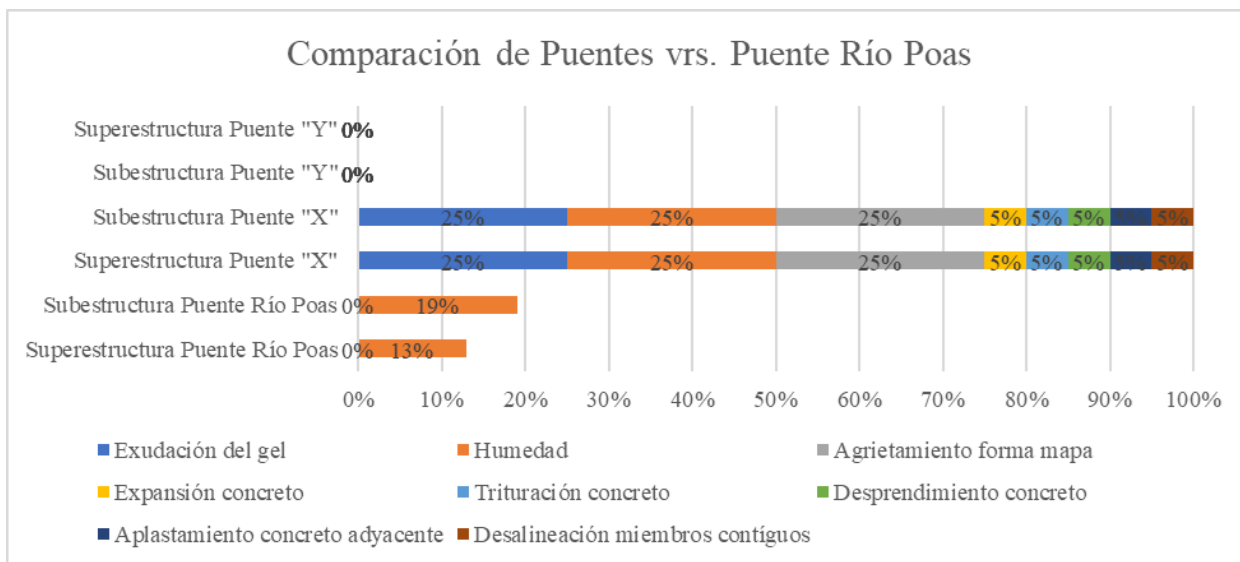
Figura 96

Comparación Puente Río Poás- Puente Sano-Puente Deteriorado (álcali-sílice)

En la comparación del Puente “Y” con el Puente Río Poás, se observa que sus superestructuras son muy similares. El Puente Río Poás solamente cuenta con la presencia de humedad, que inflige cierto deterioro sobre la estructura. En este sentido, es el elemento menos deteriorado del análisis de estructuras con agregado de origen ígneo, sin embargo, el álcali – sílice no afecta en esta estructura, por la ausencia de los demás síntomas, a pesar de contener minerales reactivos en el agregado.

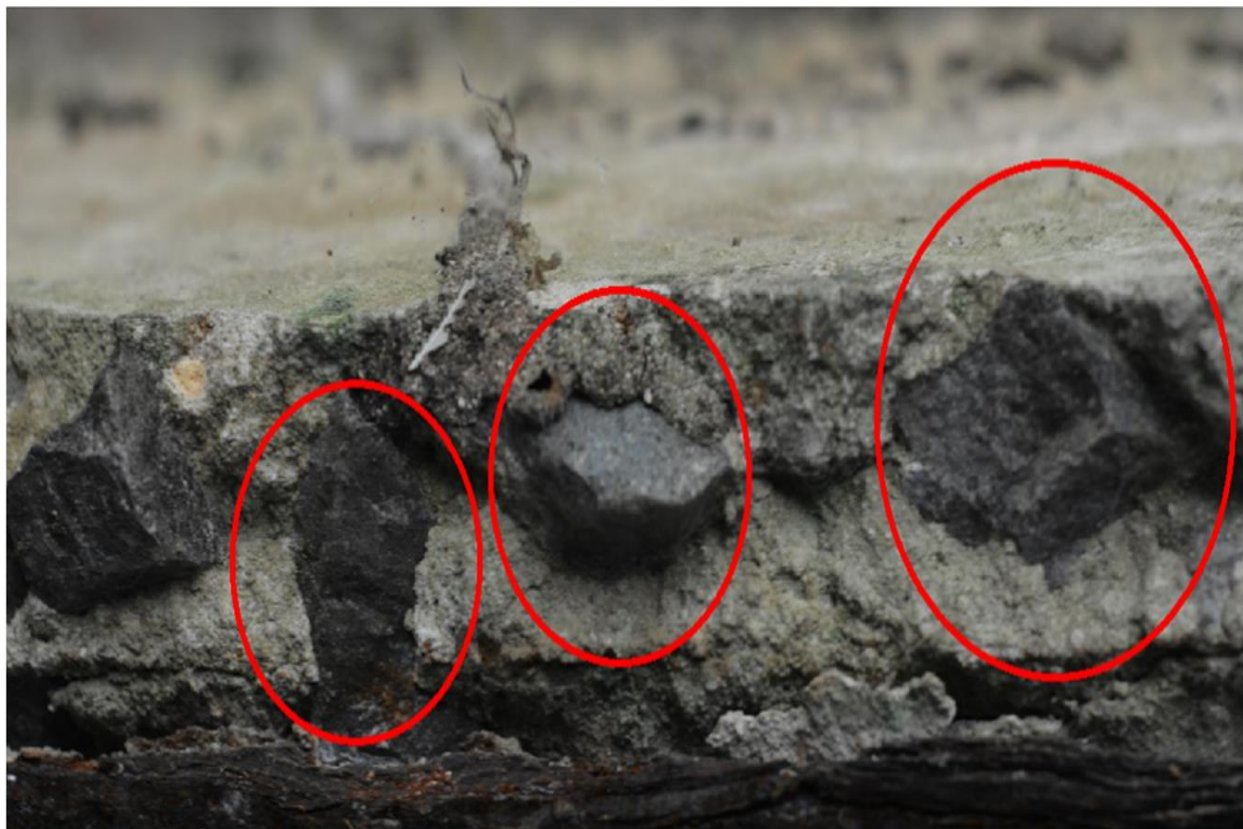
Figura 101

Agregado de la superestructura del Puente Río Piedras

El agregado mostrado en la ilustración anterior presenta una tonalidad gris oscura, con textura áspera y brillo opaco, muy similar lo que se menciona en la base teórica del presente proyecto sobre el basalto. Por lo que se puede definir el basalto como el agregado empleado para esta estructura.

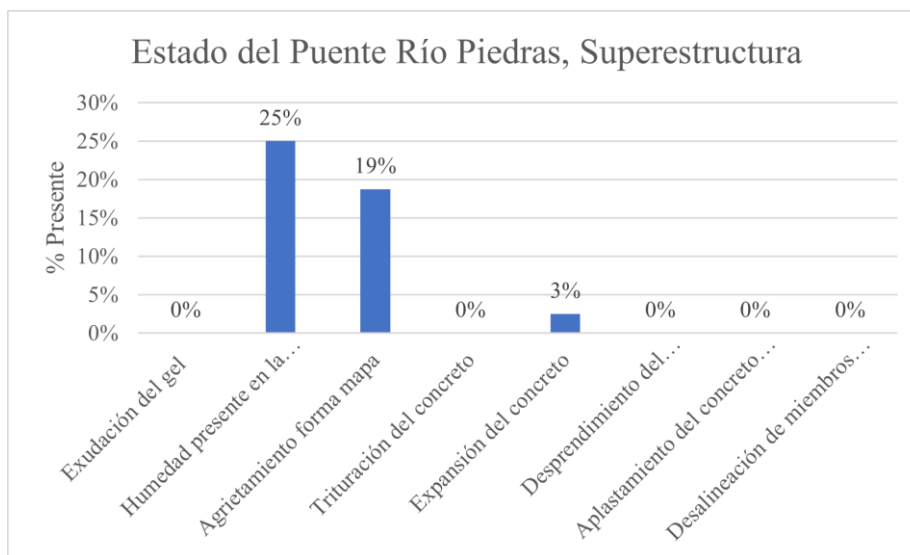
Figura 102

Gráfica del estado de la superestructura del Puente Río Piedras

25%, un nivel muy alto. Aunque la humedad no se puede clasificar como un deterioro, si forma parte de los factores que fomentan daños en la estructura, por lo que la superestructura se encuentra muy vulnerable a continuar desarrollando los factores que benefician el deterioro de la estructura, por ejemplo, la abrasión, reacciones químicas de los agregados, corrosión del acero de refuerzo, entre otros.

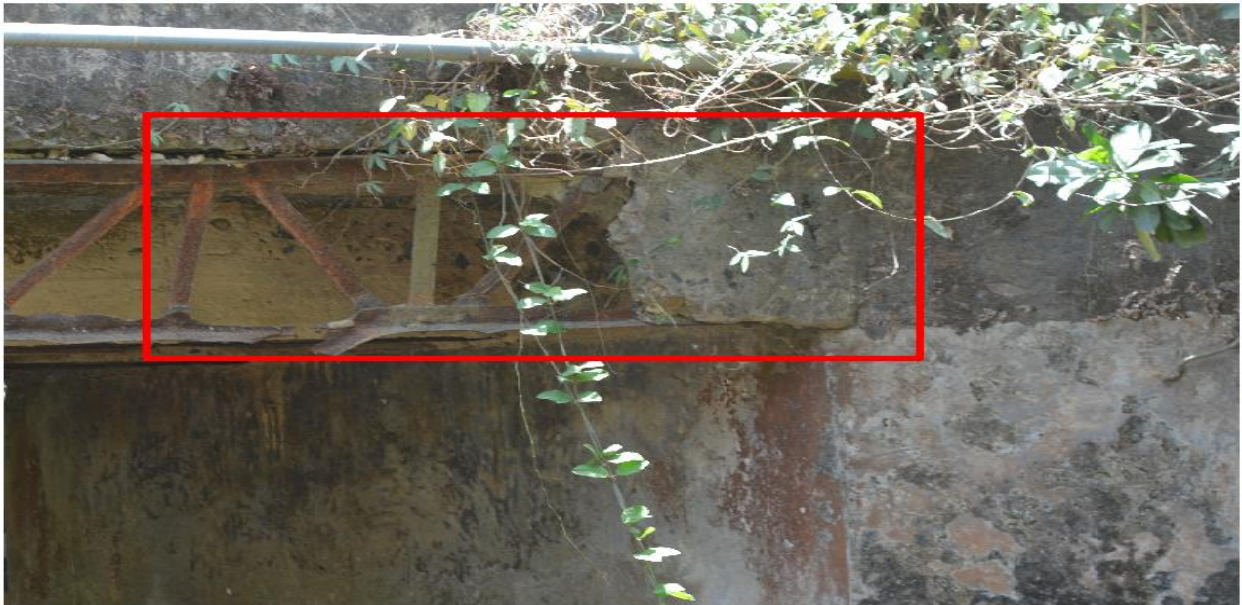
Figura 104

Exposición de la armadura en la superestructura del Puente Río Piedras

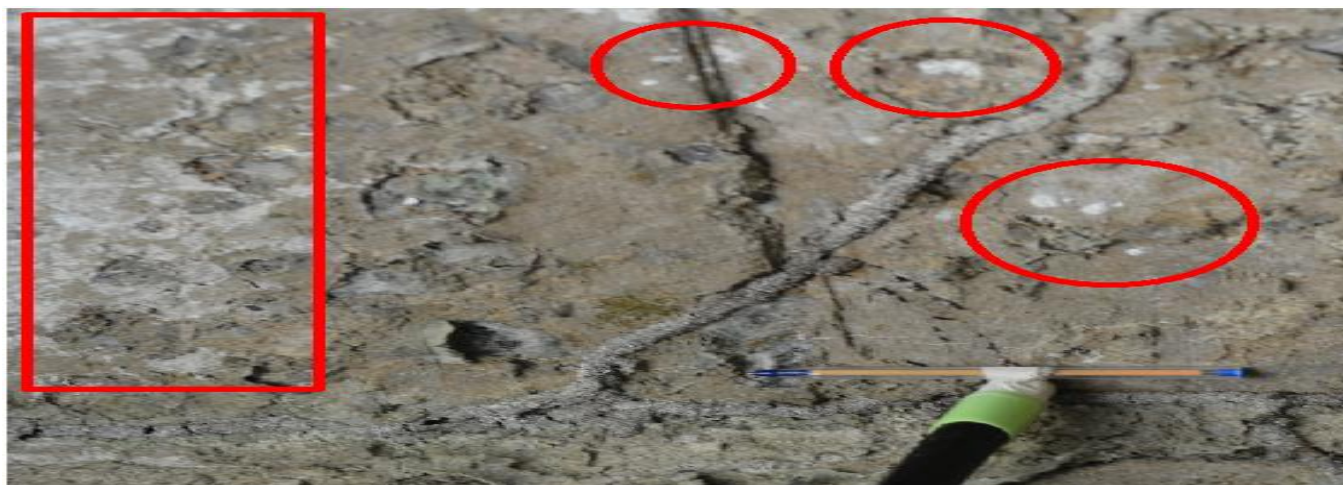
Figura 106*Eflorescencia en la superestructura del Puente Río Piedras*

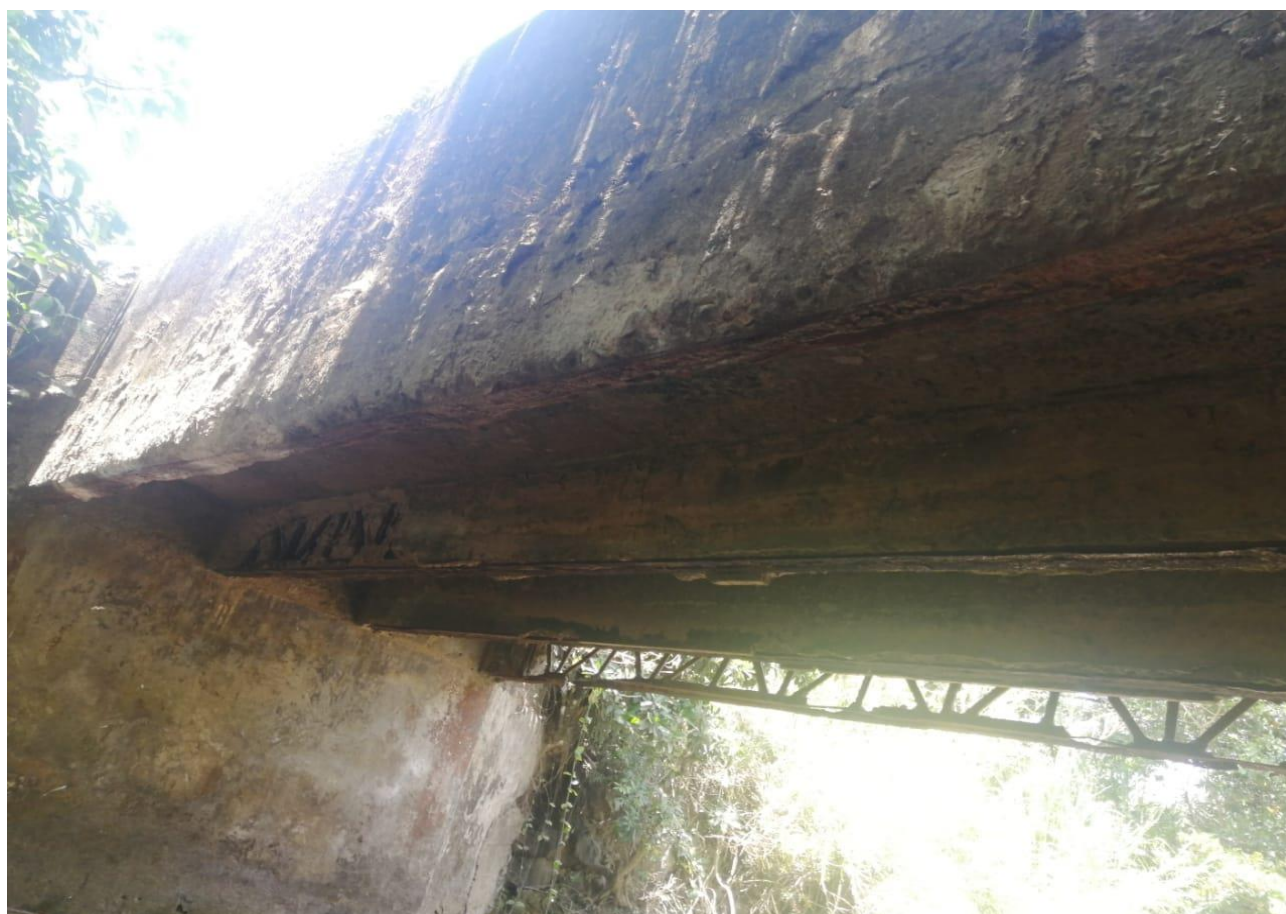
Figura 107

En la tabla anterior se pueden observar los siguientes resultados sobre el análisis de la estructura: para la zona con agrietamiento o zona afectada se cuenta con una resistencia aproximada de 105 kg/cm², y en la zona donde no se presentó agrietamiento se obtuvo un resultado de 122 kg/cm². Como se puede observar en las fotos y comprobar con la prueba del esclerómetro, la superestructura se encuentra realmente deteriorada, y las resistencias obtenidas por los resultados se encuentran por debajo del mínimo de diseño, por lo que urge una intervención para realizar mejorías. Se puede decir que la zona en donde se encuentra esta estructura no es una carretera muy transitada, sin embargo, es notorio el nulo mantenimiento que se le ha brindado.

Condición de la superestructura del Puente Río Piedras
