Universidad Latina de Costa Rica
Facultad de Ingeniería y Tecnologías de la Información
Escuela de Ingeniería Civil

**Estudio de patologías del concreto hidráulico, derivados de la
degradación de los agregados a largo plazo en puentes: análisis en Costa Rica.**

Natalia Gutiérrez Villarreal

Mayo, 2021

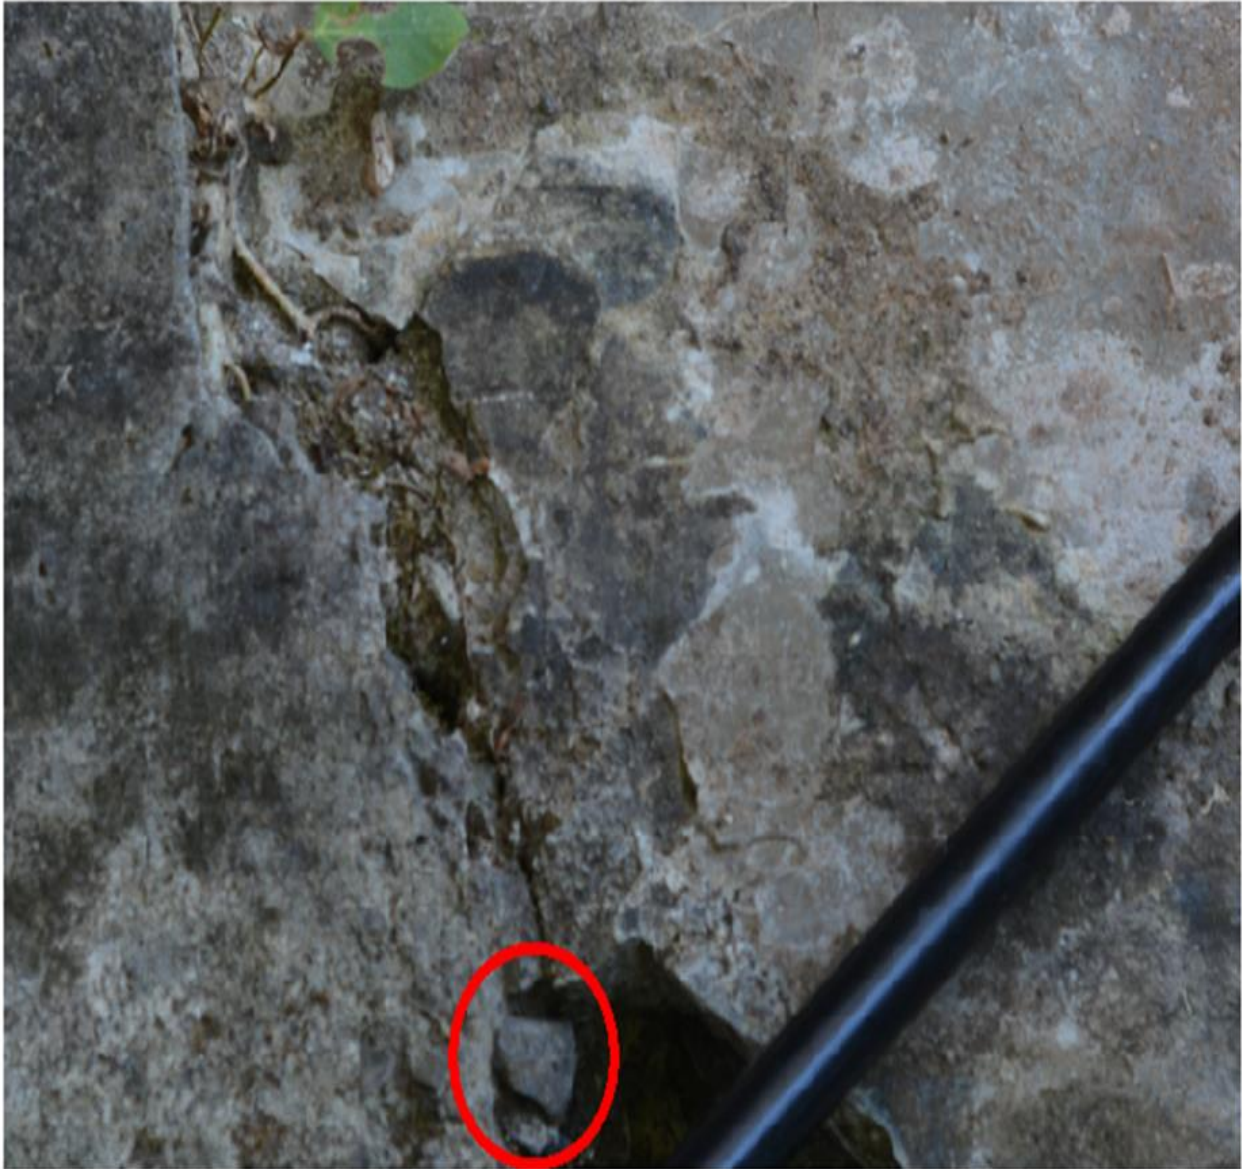
Figura 108

Agregado de la subestructura del Puente Río Piedras

El agregado encerado con el círculo rojo posee características visuales similares a la superestructura como: la tonalidad gris oscura, su brillo opaco y su textura áspera. Por tanto, el agregado utilizado para la subestructura corresponde a la roca basalto, proveniente de la roca natural ígnea, y, por consiguiente, al ser similar a la superestructura con respecto al agregado, la reacción química deletérea en agregado perteneciente al bastión es álcali – sílice. En la siguiente tabla se determina el resultado de la sintomatología del álcali – sílice en la estructura:

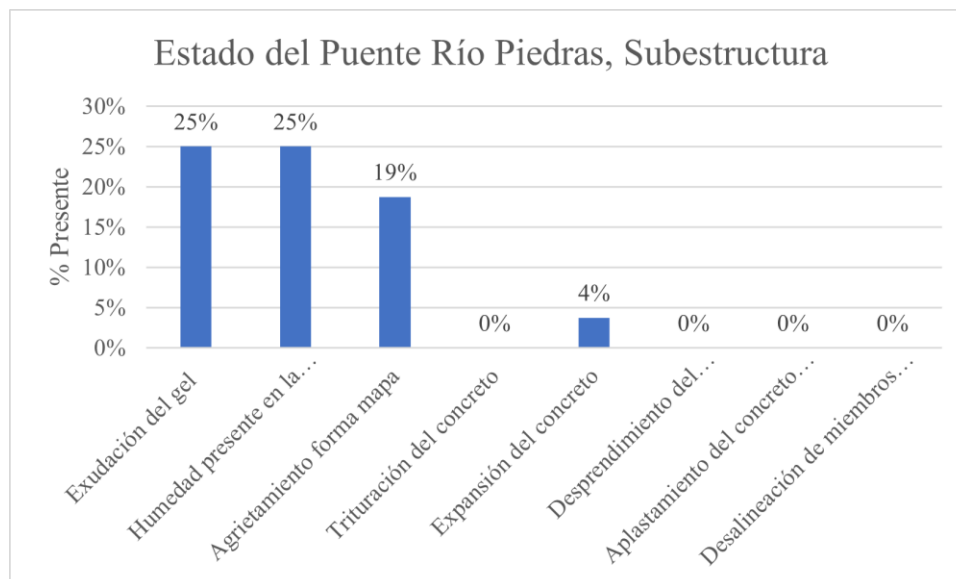
Figura 109

Gráfica de la subestructura del Puente Río Piedras

Como se puede observar, la humedad se presenta en un 25%, lo cual implica un gran aporte ante el álcali – sílice y cualquier deterioro que lo requiera, y además causa que, físicamente la estructura se observe muy dañada. El agrietamiento es una de las afectaciones más avanzadas, pero no implica un deterioro tan grande como para provocar un colapso en la estructura. La expansión del concreto se encuentra en un 4% y es provocada por la exudación del gel, que, a su vez, se genera debido al agrietamiento. Por último, la exudación del gel obtuvo un 25%, físicamente se observa la estructura completamente deteriorada de forma puntual.

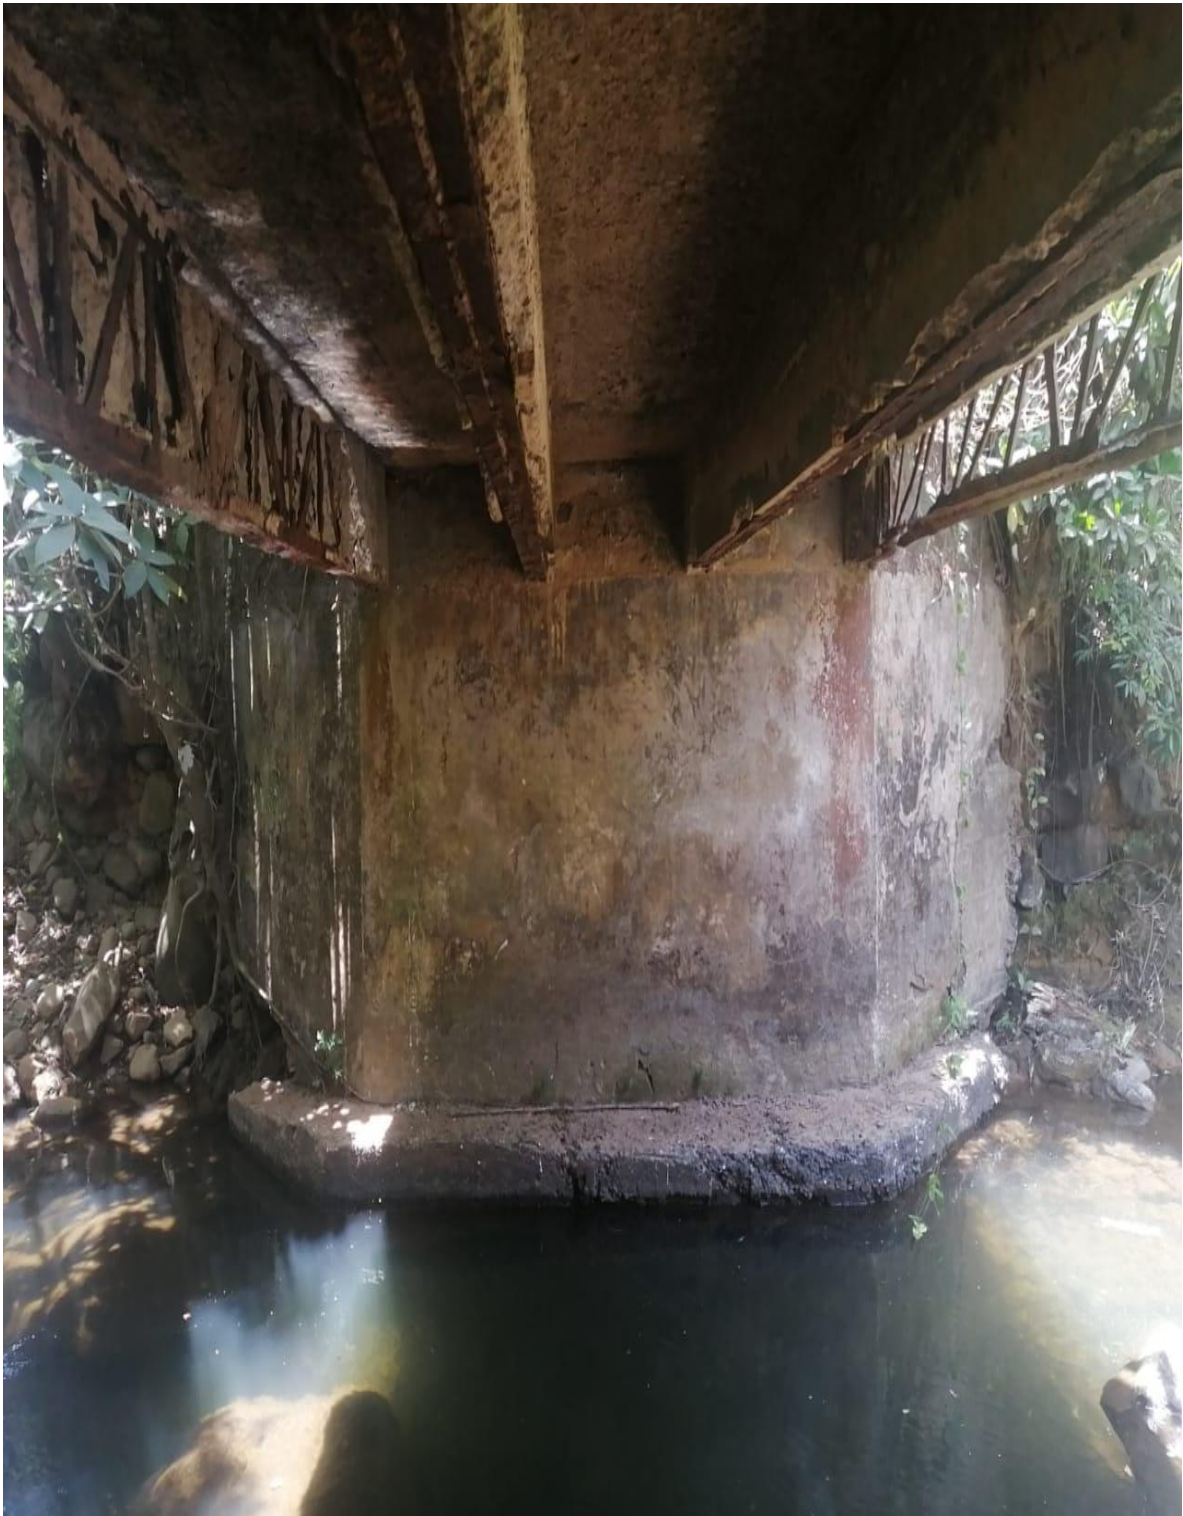
La estructura presenta un potencial patológico, por su calificación final de 73%. La humedad presente en el concreto se encuentra presente en todo el bastión, en donde el agrietamiento en forma de mapa surgió de manera regional en los aletones del bastión, generando expansión en el concreto con el mismo carácter espacial. La exudación del gel en el concreto se presentó dentro del agrietamiento en forma de mapa de manera local, en dirección vertical hacia arriba.

Condición del bastión y subestructura del Puente Río Piedras

Comparando los resultados de la subestructura con los resultados de la superestructura de este puente, se puede determinar que la superestructura cuenta con una mayor deficiencia en las resistencias del concreto, por tanto, la durabilidad de la estructura se encuentra afectada también. Las propiedades del agregado, tales como su resistencia y su tenacidad causan el deterioro de las resistencias del concreto, por lo que se puede decir que tanto la superestructura como la subestructura se encuentran en pésimas condiciones, para formar parte de un puente en funcionamiento. En la Figura 110 se logra observar la cimentación debajo del bastión, un

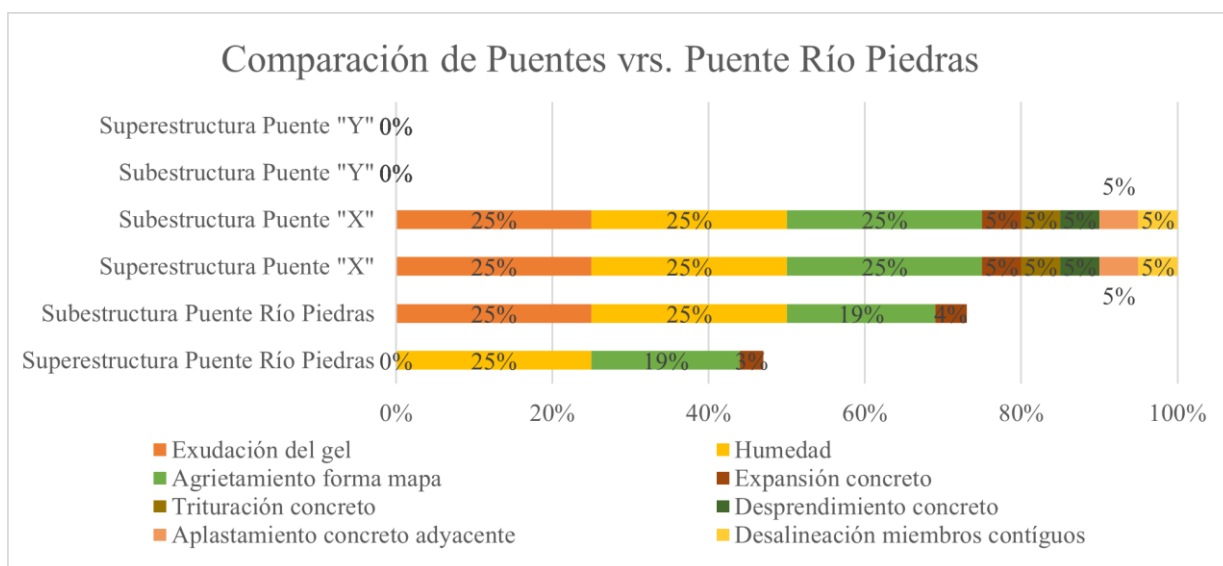
Figura 114

Comparación Puente Río Piedras- Puente Sano- Puente Deteriorado (álcali-sílice)

Según la comparación de la superestructura del Puente Río Piedras con la superestructura del Puente “Y”, se puede observar que el Puente Río Piedras se encuentra deteriorado, con 3 efectos del álcali – sílice de alto porcentaje presente; 25% de humedad, 19% de agrietamiento y un 3% de expansión del concreto, por lo que las resistencias del concreto se encuentran afectadas, al igual que la durabilidad.

Potro lado, con respecto a la superestructura del Puente “X”, se observa que el elemento se encuentra deteriorado por los síntomas presentes, cuyos porcentajes se aproximan a los

mismos efectos del Puente “X”, sin embargo, aún no se confirma su potencial patológico. A mediano plazo, probablemente se llegue a confirmar el potencial patológico de la superestructura, ya que solo se necesita la exudación del gel para corroborar el álcali – sílice. Es importante indicar que la superestructura no se encuentra con un deterioro tan avanzado como para que el concreto se desprenda, se desalinee, aplaste al elemento adyacente ni se triture, pero definitivamente debido a los efectos presentes, la estructura cuenta con problemas en las propiedades del concreto (como en las resistencias), por ende, afecta la durabilidad del concreto, disminuyendo su vida útil. Este elemento estructural es el menos deteriorado comparado con la subestructura del mismo puente.

Al comparar la subestructura del Puente Río Piedras, con la subestructura del Puente “Y”, se puede observar que el primero se encuentra altamente deteriorado por sus altos porcentajes de cada efecto presente. Por otro lado, su comparación con respecto a la subestructura del Puente “X”, resulta ser equivalente en cuanto a los efectos de la exudación y humedad, mientras que con el agrietamiento se aproxima al 5%.

Actualmente la estructura cuenta con un gran deterioro en las resistencias a compresión, y al ser un potencial patológico, la durabilidad del concreto disminuye, reduciendo su vida útil. A mediano plazo se esperaría que las resistencias vayan deteriorándose aún más, denotándose sobre la superficie los daños que actualmente se encuentran nulos, como la trituración, aplastamiento del elemento adyacente, desprendimiento del concreto y desalineación de los miembros contiguos.

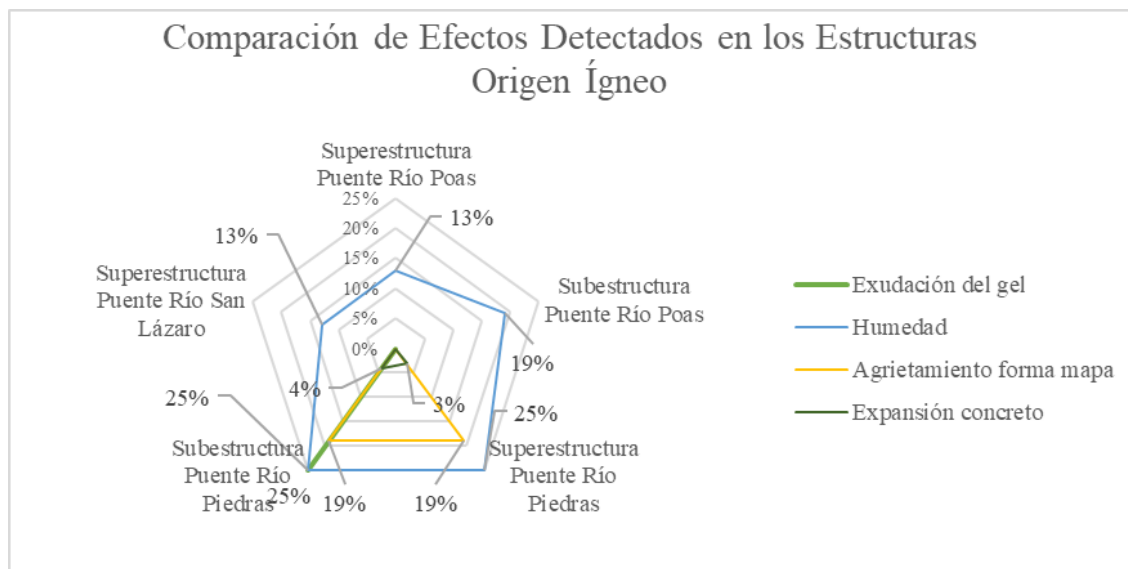
Figura 115

Comparación de los efectos en estructuras con agregado de origen ígneo

La estructura más antigua entre estos elementos estructurales se construyó en 1924: el Puente Río Piedras. Los otros tres puentes se construyeron en el mismo año, 1974, teniendo 50 años de diferencia de construcción, con respecto al Río Piedras. Los tres puentes se encuentran localizados en diferentes provincias alrededor del país, sus temperaturas y su humedad son distintas. También, los tres puentes tienen diferente tipo de agregado.

La estructura menos afectada por el potencial álcali – sílice es la superestructura del Puente Río San Lázaro, además de que no se determinó un potencial patológico, aunque tuviera mineralogía reactiva del agregado Chopo. El único daño presente es la humedad, con un porcentaje del 13%. La estructura que se encontró con mayor deterioro es a la subestructura del Puente Río Piedras, siendo un elemento potencialmente patológico. Posee porcentajes altos en todos los síntomas de la gráfica.

En el caso de la superestructura del Puente Río Piedras, se obtuvo un resultado de “Aceptación Parcial”, la cual indica que sí tiende a ser un potencial patológico, pero no se puede determinar como tal debido a que no se observó exudación del gel sílice, pero sí se observó el agrietamiento en forma de mapa, por ende, la expansión del concreto, y la humedad. A pesar de

Por último, se tiene que el efecto con más porcentaje en los dos elementos estructurales del Puente Río Poas es la humedad. A pesar de que es un puente longevo, y además posee reactividad en el agregado, no cuenta con un potencial patológico, ni tampoco padece de severas afectaciones. La subestructura si se encuentra más deteriorada porcentualmente en comparación con la superestructura, por la humedad y el agrietamiento en forma de mapa presente.

Ante este problema en las estructuras con potencial patológico álcali – sílice, se pueden emplear técnicas remediabiles en la estructura, para prevenir más daños En específico, se podrían usar aditivos a base de litio, ya que se debe procurar que el álcali – sílice no continúe su desarrollo, deteriorando la estructura.

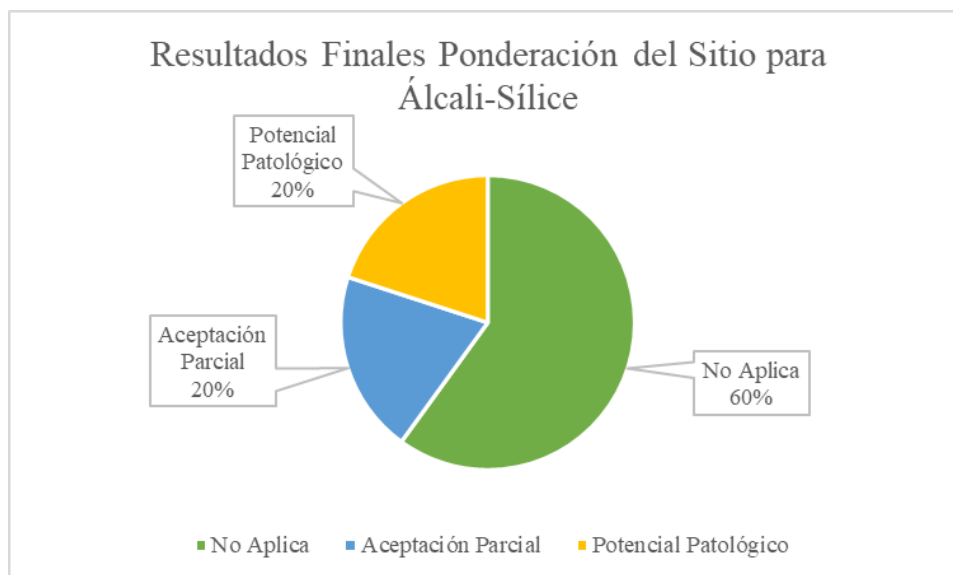
Figura 116

Gráfica de resultados ponderación del sitio para álcali-sílice

Según la gráfica anterior, de los 2 puentes elegidos, el 60% de los elementos estructurales los de 5 estudiados no poseen un potencial patológico desde una inspección visual. Un 20% posee el potencial patológico, y, por último, un 20% posee una aceptación parcial. En la inspección realizada para cada puente se logró observar que el deterioro de la estructura se basa en otras razones, y para los elementos estructurales que sí resultaron tener un potencial patológico, se pueden encontrar otros daños que causan un mayor deterioro que los efectos del álcali – sílice.

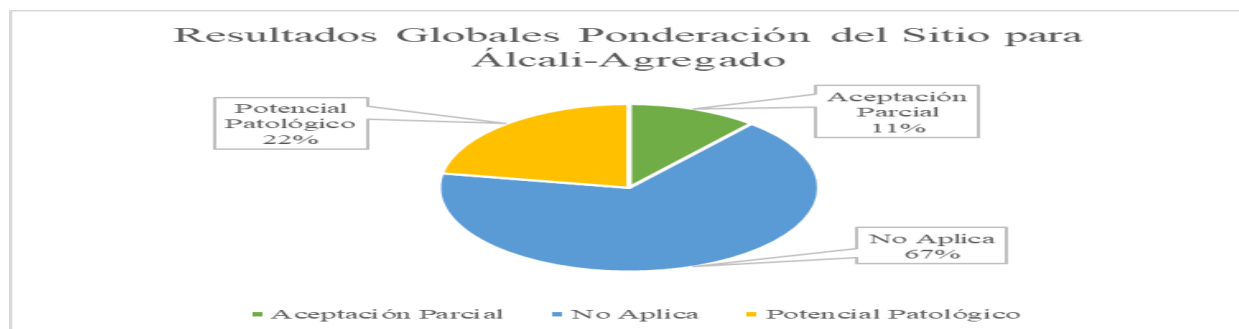
Figura 117*Gráfica global resultados de ponderación del sitio para álcali-agregado*

Según la figura anterior, en donde se muestran los resultados de la Tabla 43 mediante una gráfica, se determina que el 67% de los elementos estructurales que componen los cuatro puentes (del 100%), no poseen un potencial patológico álcali – agregado, y un 22% sí la posee. El último 11% corresponde a una aceptación parcial, que al final se determina como una estructura en la que no se puede corroborar ser potencial patológico. Los efectos del álcali – sílice no generan un mayor impacto en los puentes.

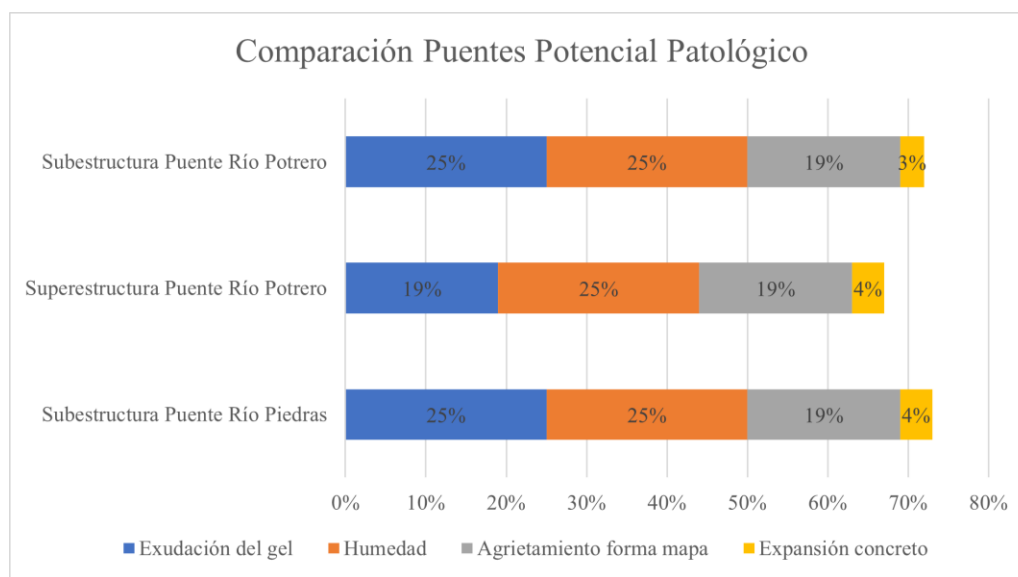
Figura 118

Comparación de estructuras con potencial patológico

Entre subestructuras, el Puente Río Piedras construido en 1924, se encuentra levemente más deteriorado por el 1% de diferencia con la expansión del concreto del Puente Río Potrero, construido en 1974. Se considera que ambos puentes se encuentran con altos porcentajes de deterioro. A pesar de la longevidad de ambas estructuras, no se puede determinar que, entre más antiguo sea su año de construcción mayor sería su deterioro, puesto que la patología dura alrededor de 15 años volverse notoria en la superficie, y puede ocurrir en cualquier momento, no obstante, con ayuda de la temperatura se acelera el proceso de deterioro.
