Tesis de Grado

**EVALUACIÓN DE LA SEGURIDAD VIAL EN EL CANTÓN CENTRAL DE**  
**BARVA DE HEREDIA**

Emmanuel Sánchez Chacón

Heredia, setiembre 2017.

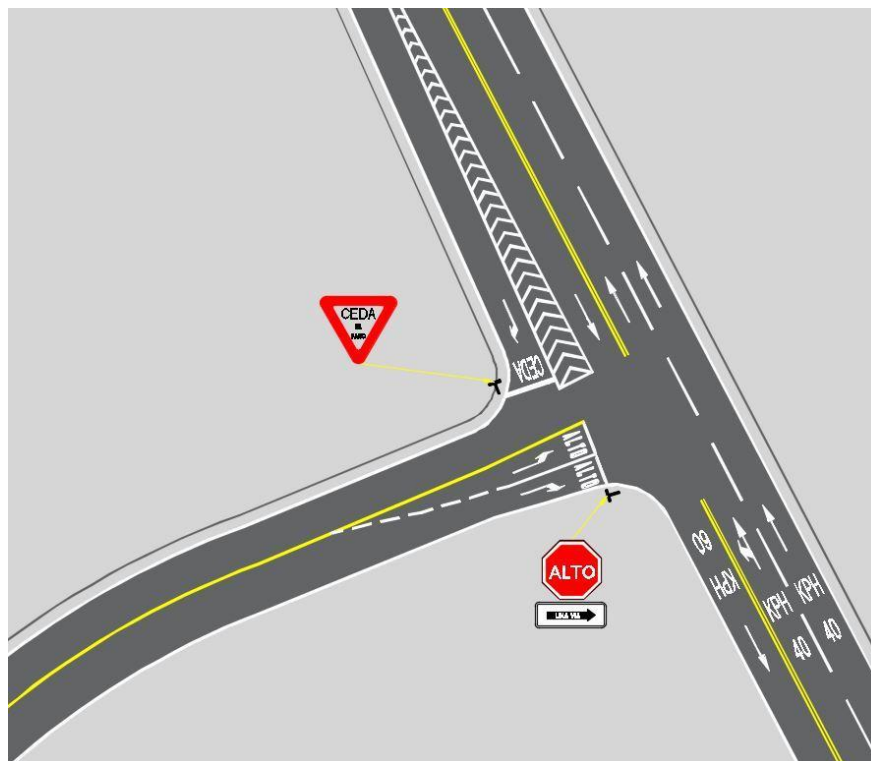
**Figura 40. Condición actual de la Intersección 2**

Paradas de autobuses	Generan demoras, aunado a los vehículos mal estacionados.
Estacionamientos	Generalmente hay vehículos estacionados frente a los comercios.

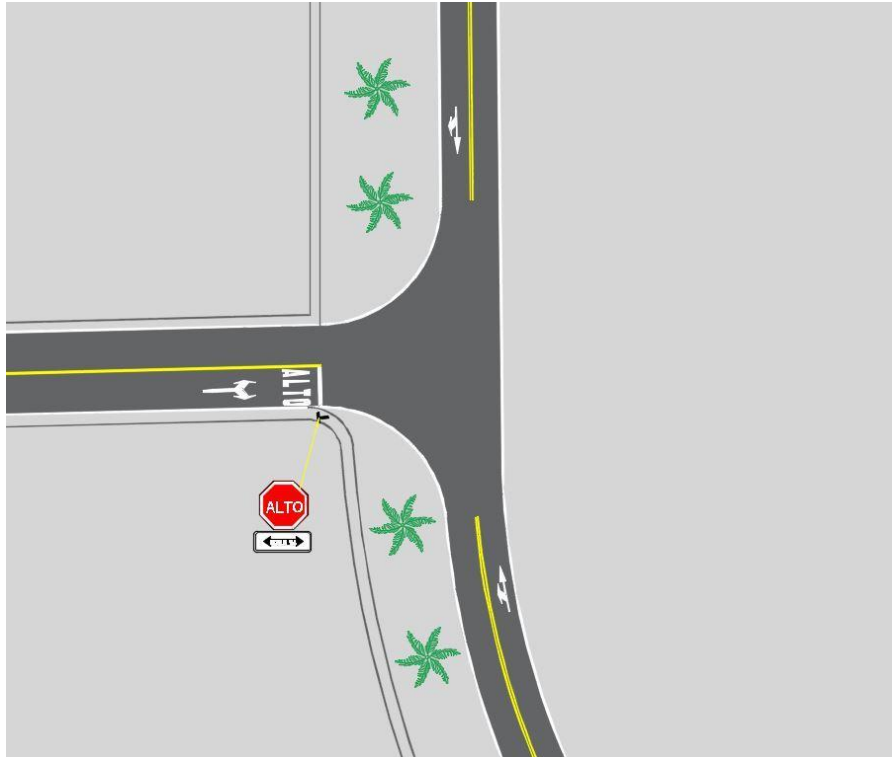
**Figura 43. Condición actual de la intersección 16**  
Fuente: Elaborada por el autor (2017)

Peatones y ciclistas	Se encuentran ciclistas constantemente sobre la carretera, debido a que no existe ciclo vía
Vegetación en la vía	Alguna hierba empezó a crecer en el lugar donde se sacaron los núcleos de concreto

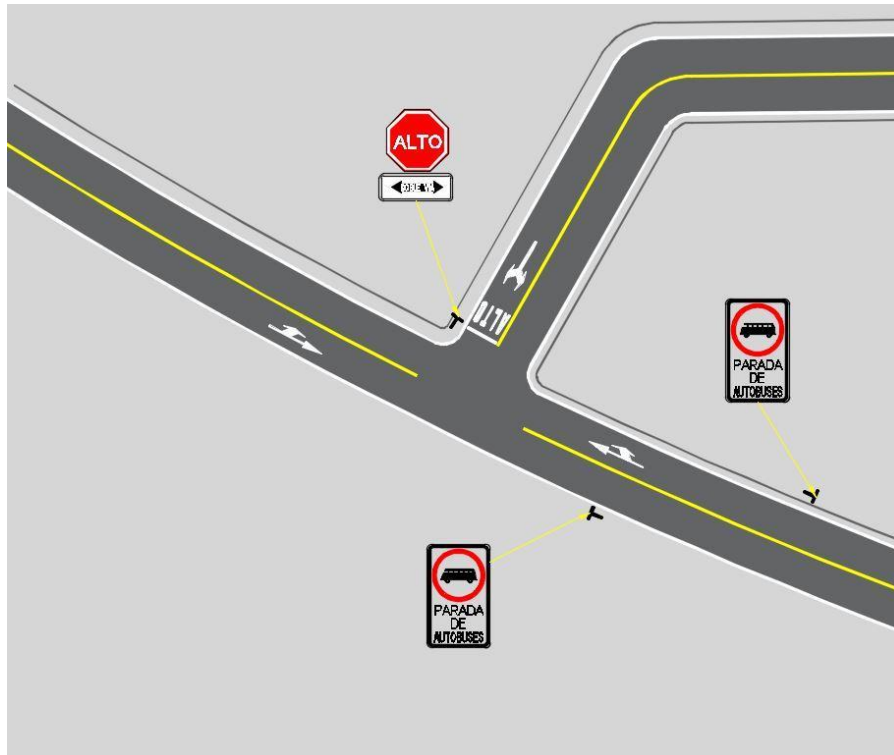
**Figura 46. Condición actual de la Intersección 9**  
Fuente: Elaborada por el autor (2017)

Paradas de autobuses	Generan demoras y disminuyen las distancias de visibilidad.
Estacionamientos	Vehículos de habitantes de la zona, clientes y proveedores de comercios
Vegetación en la vía	Vegetación en la base de la señal de alto
